BADANIA HISTORYCZNE, INWENTARYZACJA KONSERWATORSKA, WYNIKI WSTĘPNYCH BADAŃ STRATYGRAFICZNO-ODKRYWKOWYCH, ZAŁOŻENIA KONSERWATORSKIE, ORAZ PROGRAM PRAC KONSERWATORSKICH DLA WNEŹRZ I ELEWACJI

W ramach zadania p.n. „ Opracowanie dokumentacji projektowej na wykonanie prac remontowo- konserwatorskich budynku Zamku w ramach przedsięwzięcia „Ochrona i rozwój dziedzictwa kulturowego dawnej Ordynacji Łańcuckiej poprzez prace remontowo-konserwatorskie oraz wykreowanie nowych przestrzeni ekspozycyjnych OR-KA II, III, IV, VII”.

MUZEUM-ZAMEK W ŁAŃCUCIE.
TOM II

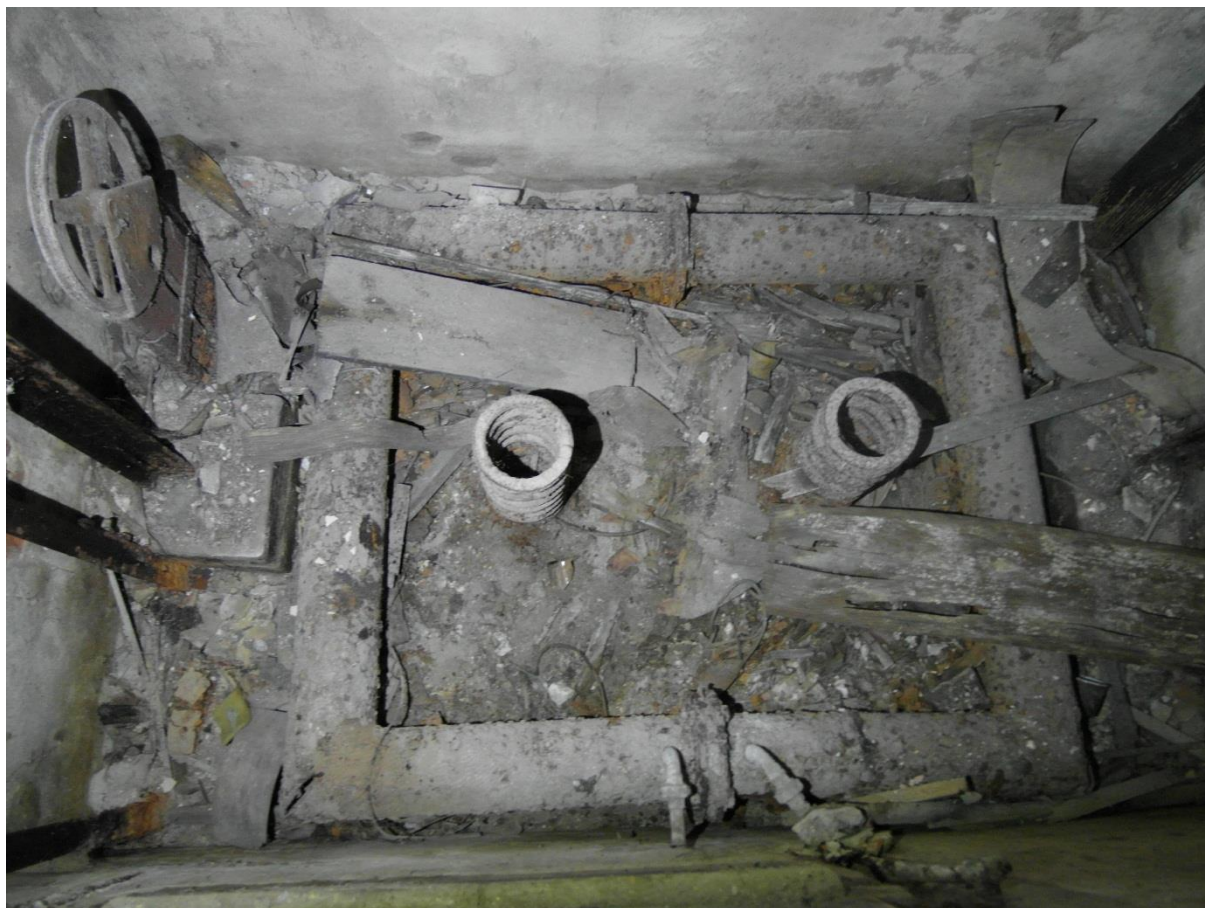
Fot. Nr 28. Na dnie windy znajduje się rumowisko. Widać fragmenty forniru z drzwi, butelki, zaprawę i różne nieustalone resztki. Należy zwrócić uwagę na możliwość odnalezienia tam fragmentów metalowych windy lub innych interesujących elementów.

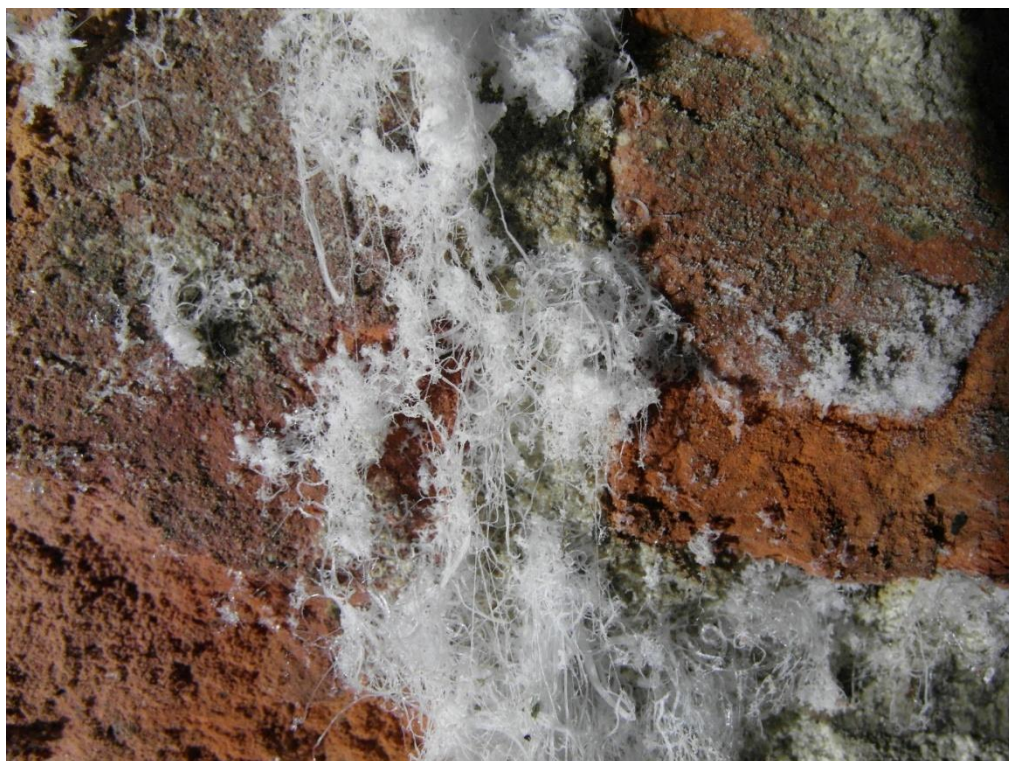
Fot. Nr 42. Widoczne duże wykwity solne na silnie zawilgoconych ścianach korytarza. W efekcie odparowywania wilgoci ze ścian sole krystalizują na wierzchnich warstwach. Prowadzi to do całkowitej degradacji zawilgoconych cegieł wraz ze spoinami.

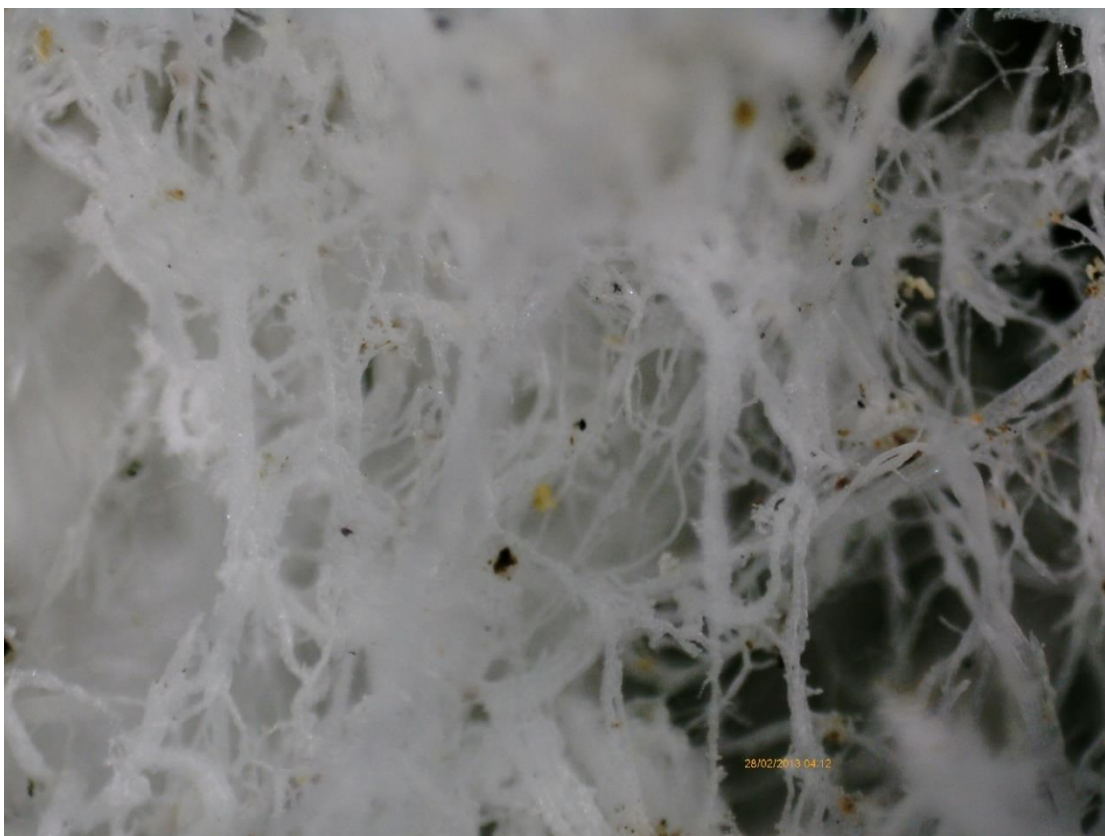
Fot. Nr 43. Widok makro. Pajęczyna włosowato krystalizujących soli na ścianie. Świadczy to o wysokim zawilgoceniu ścian i intensywnym odparowywaniu z nich wody z solami.

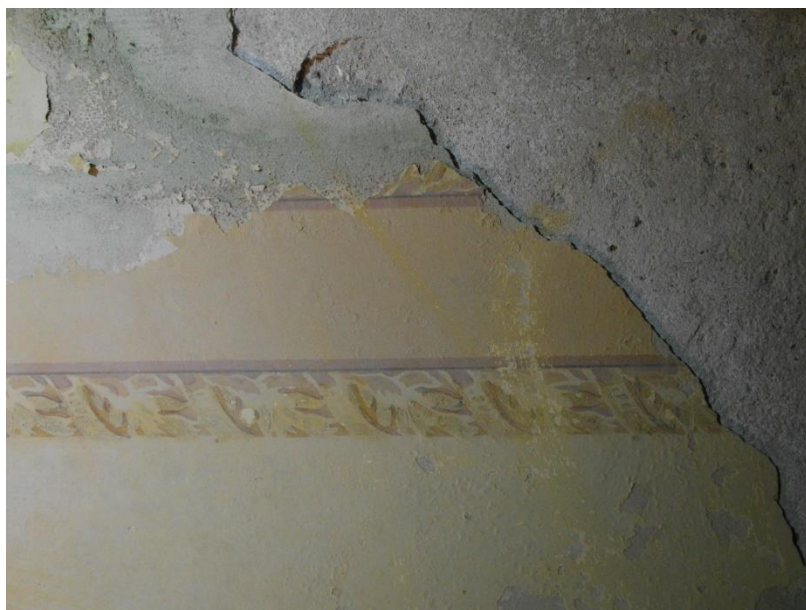
Fot. Nr 45. Widoczna najpóźniejsza warstwa malarska, ugrowa z podwójnym pasem ornamentu szablonowego. Z prawej strony ubytek dużego fragmentu malowidła wraz z warstwą zacierki wapienno-piaskowej. Widać, że istniejący jeszcze fragment również odspaja się od podłoża.

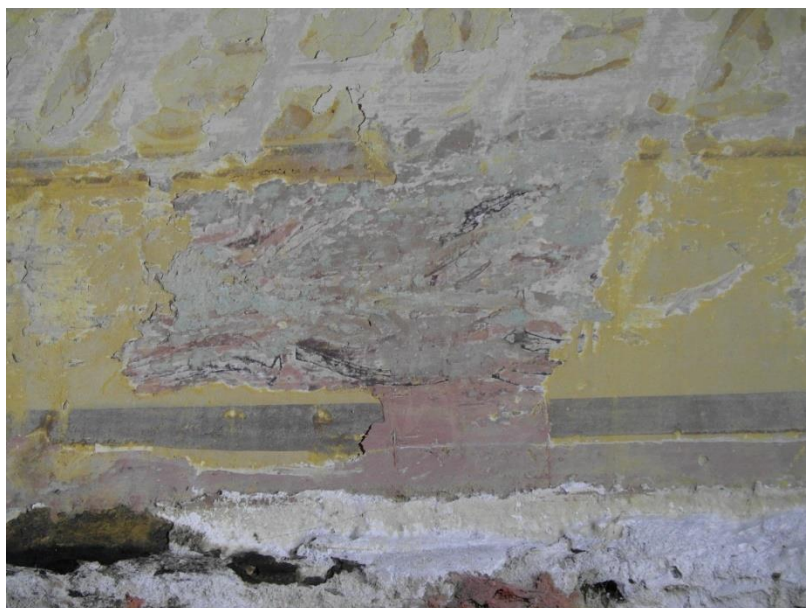
Fot. Nr 46. W centrum widoczna różowa warstwa z liściastym pasem ornamentu szablonowego znajdująca się pod warstwą ugrową z ornamentem. Obie warstwy silnie spudrowane.

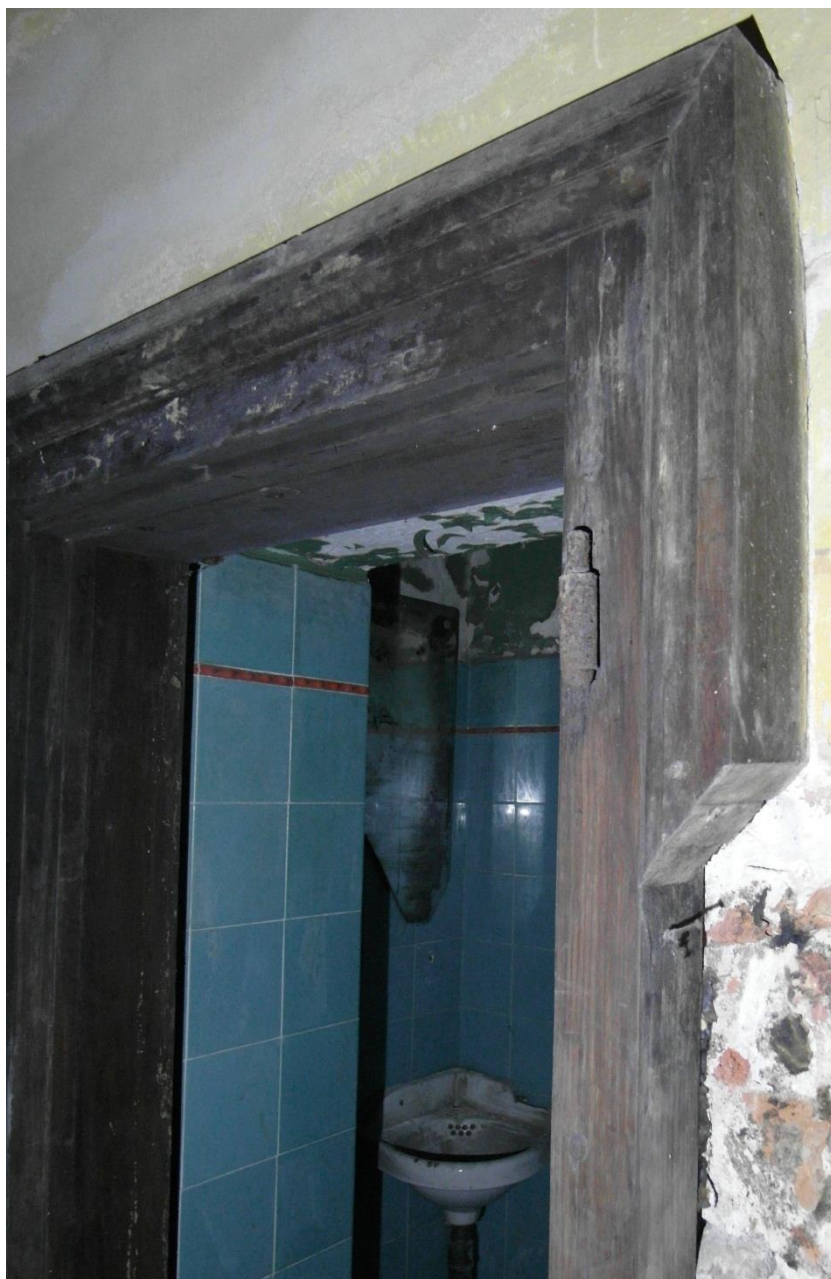
Fot. Nr 48. Silnie zabrudzona futryna drzwiowa. Widoczne miejsce wycięcia z prawej strony jest miejscem, które pierwotnie łączyło się z boazerią.

Zakłada się wykonanie pełnej konserwacji ościeży wraz z zatruciem i impregnacją drewna (w partiach tego wymagających), zdegradowane partie drewna należy usunąć i uzupełnić drewnem tego samego gatunku. Wykonanie konserwacji estetycznej wraz rekonstrukcją brakujących fragmentów warstwy politur. Przy zawiasach należy rozpoznać ich pierwotną kolorystykę i oczyścić je do pierwszej klasy czystości. Założyć warstwę zabezpieczającą i koloryzującą.

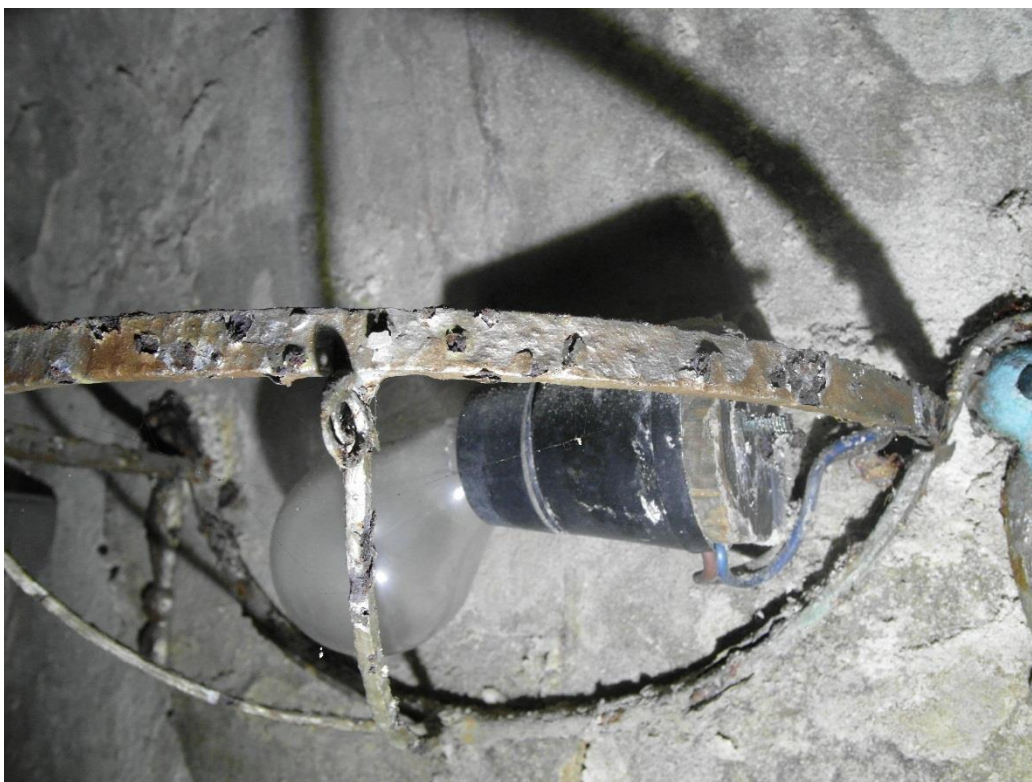
Kinkiety metalowe powleczone srebrną farbą w stanie złym. Widoczne liczne ogniska korozji. Elektryka działająca.

Fot. Nr 49. Widoczne ogniska rdzy na metalowej strukturze. Brak klosza, elektryka sprawna.

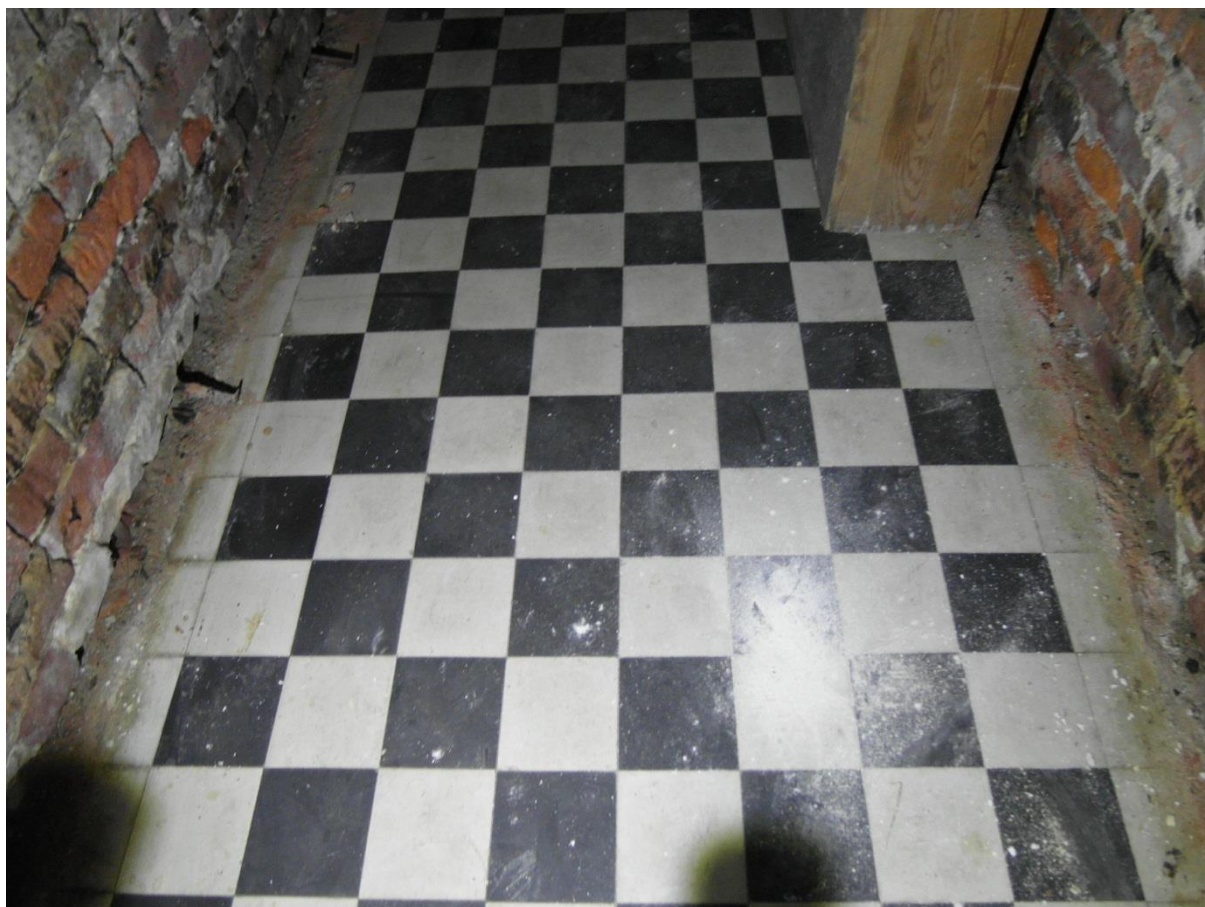
Płytki kamionkowe, barwione w masie, nieszkliwione. Brudne, nie widać odspojień od podłoża, nieduże ubytki, pęknięcia.

Fot. Nr 51. Płytki ułożone we wzór szachownicy. Mocno zabrudzone, spoina zaatakowana przez grzyby.

Zakłada się oczyszczenie płytek z zabrudzeń i zaplamień metodą mechaniczno- chemiczną. Pozostawienie i uzupełnienie pękniętych płytek. Wymianę zagrzybionych i zniszczonych spoin. Wykonanie rekonstrukcji i ułożenie płytek na brakujących fragmentach zgodnie z zachowanym wzorem.

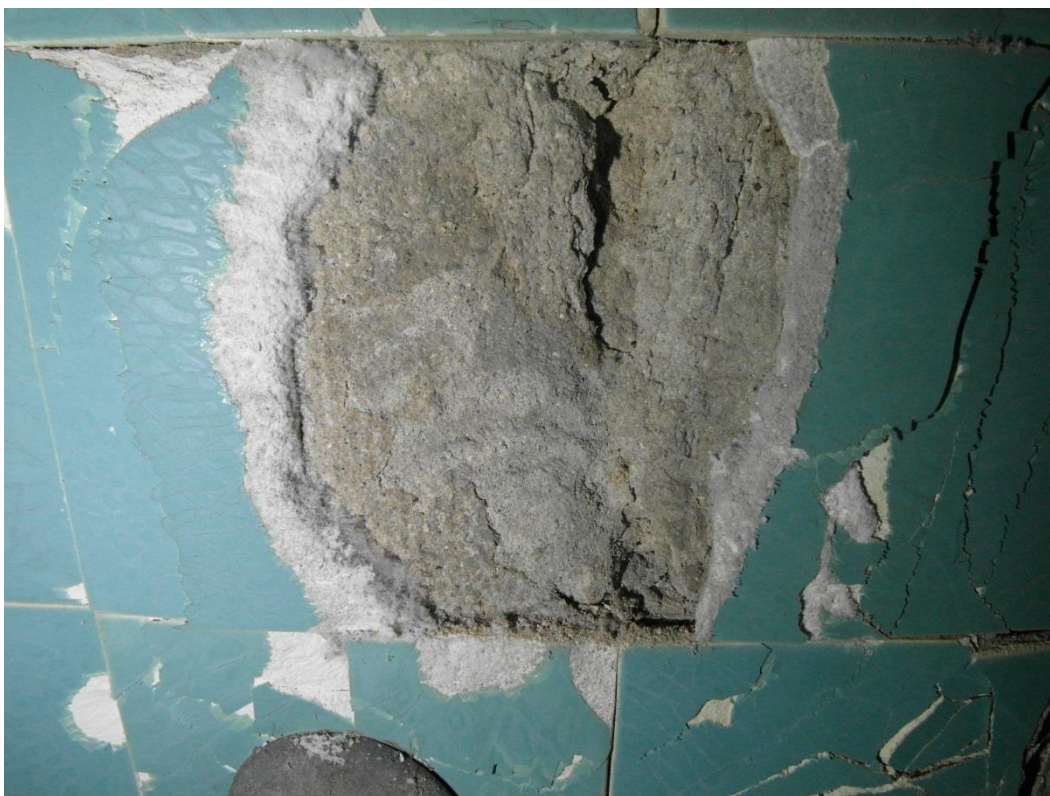
Stan zły. Liczne pęknięcia polewy z odspojeniami, miejscowo zniszczenia doprowadziły do odbarwień. W dolnej części ściany południowej silne wysolenia zniszczyły część płytek. Proces ten widocznie postępuje.

Fot. Nr 52. Widoczny duży ubytek spowodowany silnym zawilgoceniem ściany. Wokół ubytku krystalizują sole. Obok kolejne popękane fragmenty płytek powoli odrywają się od ściany.

W łazience zakłada się usunięcie całkowicie zniszczonych płytek, oraz wykonanie i montaż kopii. Płytki pęknięte, niezniszczone całkowicie należy pozostawić. Odspojone od ściany należy zdemontować, odpowiednio przygotować podłoże i ponownie osadzić. Zakłada się naprawę zniszczonej umywalki a także, jeśli uda się ustalić wygląd, rekonstrukcję brakującej toalety. Należy zachować wszelkie zabytkowe elementy metalowe. Tynkowane ściany i sufit należy oczyścić do pierwszej warstwy malarskiej. Wykonać pełną konserwację techniczną i estetyczną wraz z rekonstrukcją koloru.

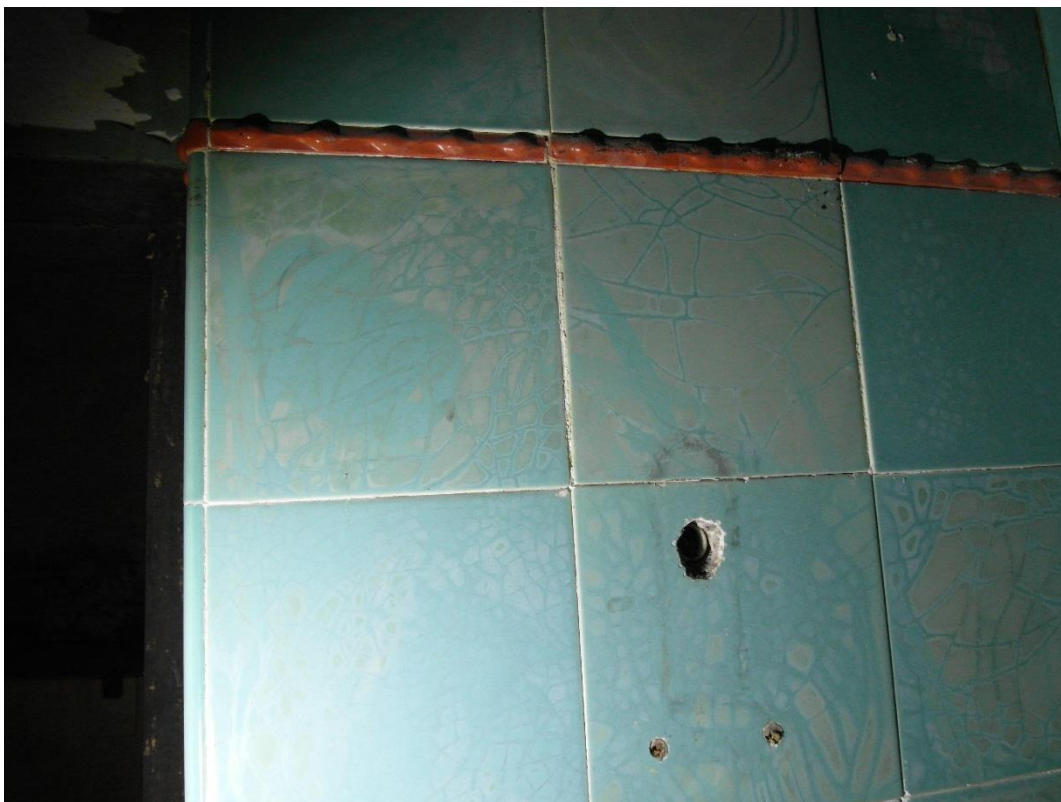
Fot. Nr 53. Widoczne liczne pęknięcia. Wilgoć dostająca się od spodu doprowadziła do miejscowych zmian koloru.

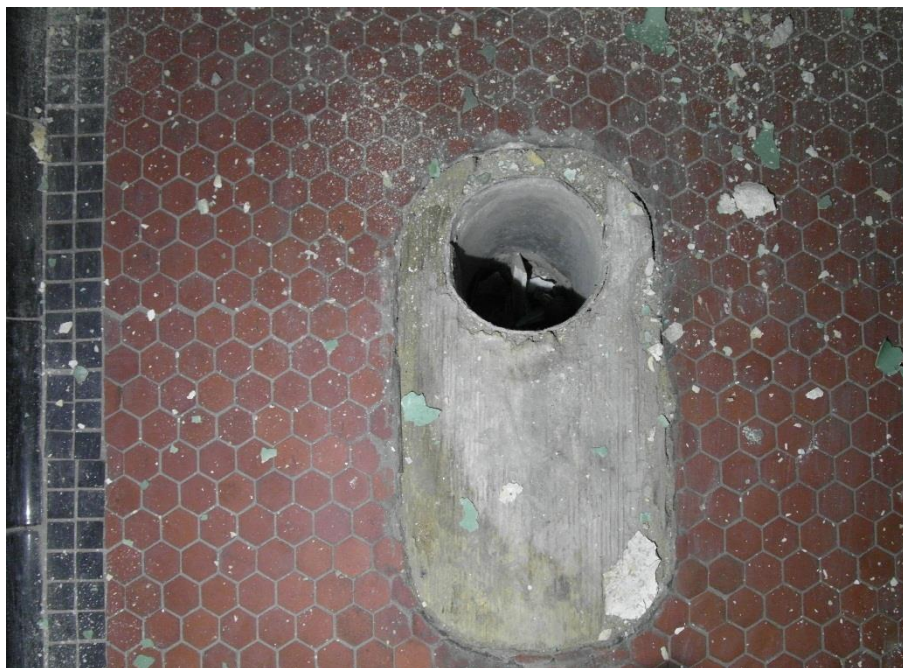
Fot. Nr 54. Widoczna mocno zbrudzona mozaika. W centrum miejsce po brakującej ceramice toaletowej.

Zakłada się oczyszczenie płytek z zabrudzeń i zaplamień metodą mechaniczno- chemiczną. Pozostawienie i uzupełnienie pękniętych płytek. Odspojone płytki należy zdemontować, oczyścić, opracować podłoże i ponownie ułożyć w pierwotnym położeniu. Płytki całkowicie zdegradowane należy wymienić. Zakłada się wykonanie rekonstrukcji i ułożenie płytek na brakujących fragmentach zgodnie z zachowanym wzorem.

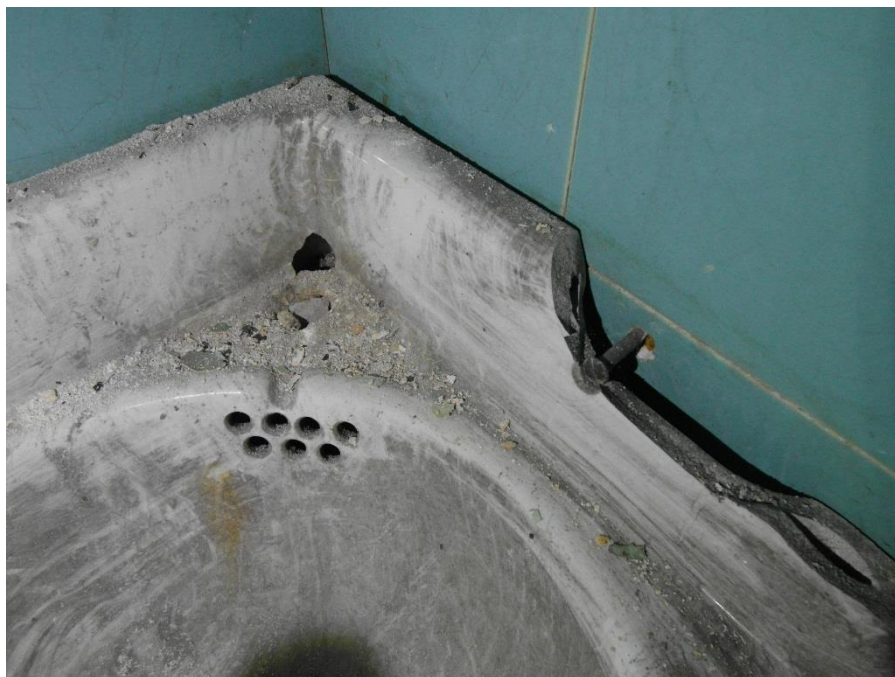
Ceramika brudna z dużymi ubytkami, elementy metalowe skorodowane. Brak armatury.

Fot.nr 55. Ceramika bardzo zabrudzona, uszkodzona, miejscowo zmieniona kolorystyka.

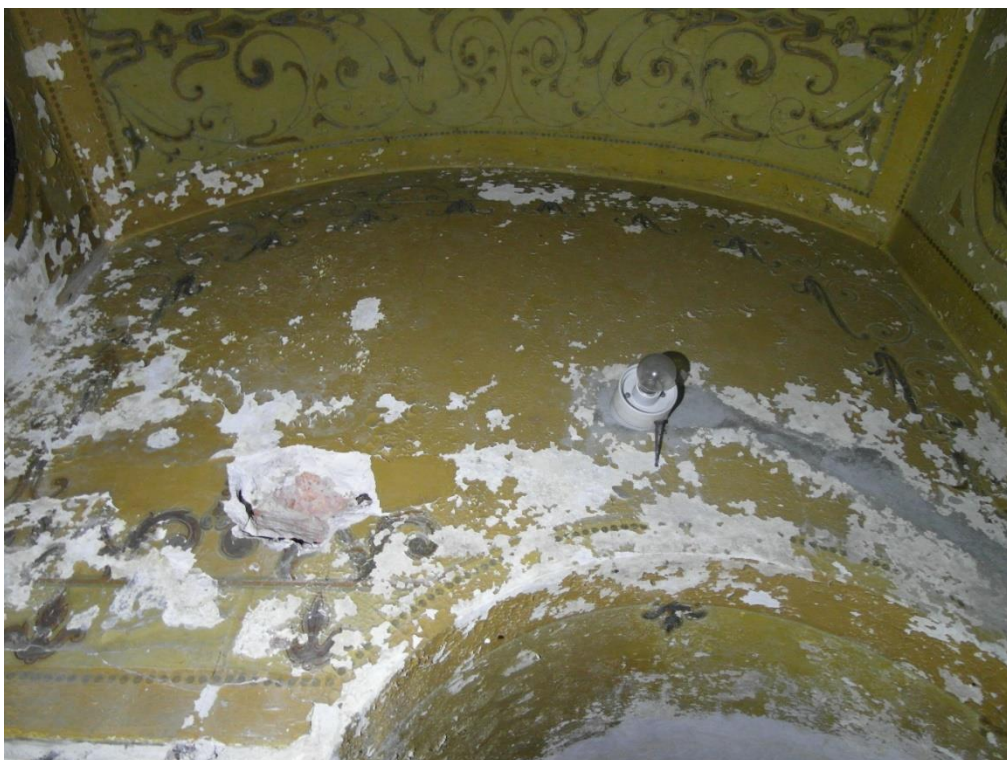
Fot.nr 59. Widoczne zniszczenia: Warstwa malarska mocno zabrudzona, przemalowana, łuszcząca się, po lewej ubytek mechaniczny do wątku ceglanego, z prawej współczesne przekucie elektryki wadliwie uzupełnione zaprawa cementową. Stan warstwy malarskiej jest tak zły, że jakiegokolwiek przypadkowe dotknięcie powoduje jej ubytek.

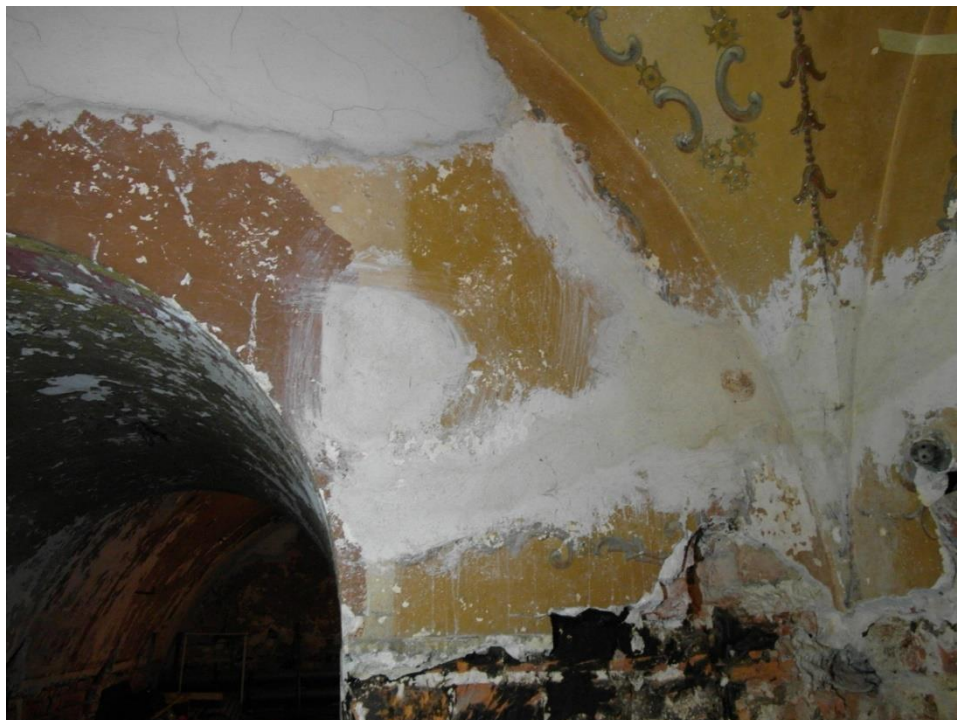
Tynki wykonane zaprawą wapienno-piaskową. W stanie złym. Partie mocno zawilgocone, zasolone, fragmentarycznie zdegradowane, szczególnie w części południowej. Widoczne liczne ubytki mechaniczne oryginalnej warstwy zaprawy będące następstwem wykonywanych współcześnie prac przy prowadzeniu rur wod.-kan. i kabli elektrycznych.

Fot. Nr 66. Widoczne liczne przekucia przez warstwy zaprawy i polichromii. Częściowo uzupełniane zaprawami wapiennymi częściowo cementowymi. Najprawdopodobniej wykonane w celu przeprowadzenia kabli elektrycznych.

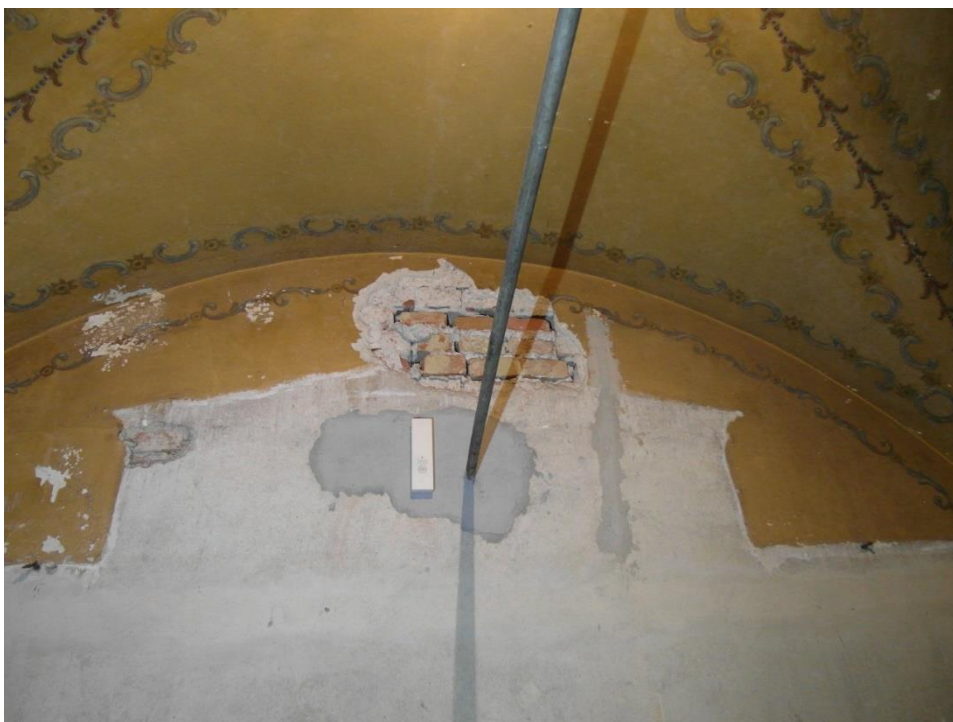
Fot. Nr 67. Widoczne uzupełnienia wykonane ciemniejszą zaprawą cementową i duży ubytek wtórnie zamurowany ceglami. Centralnie przez całe pomieszczenie po suficie biegnie metalowa rura. Fragment niemalowanego tynku odwzorowuje obrys dużego mebla. Obrazuje to fazy powstawania kolejnych elementów w łaźniach rzymskich.

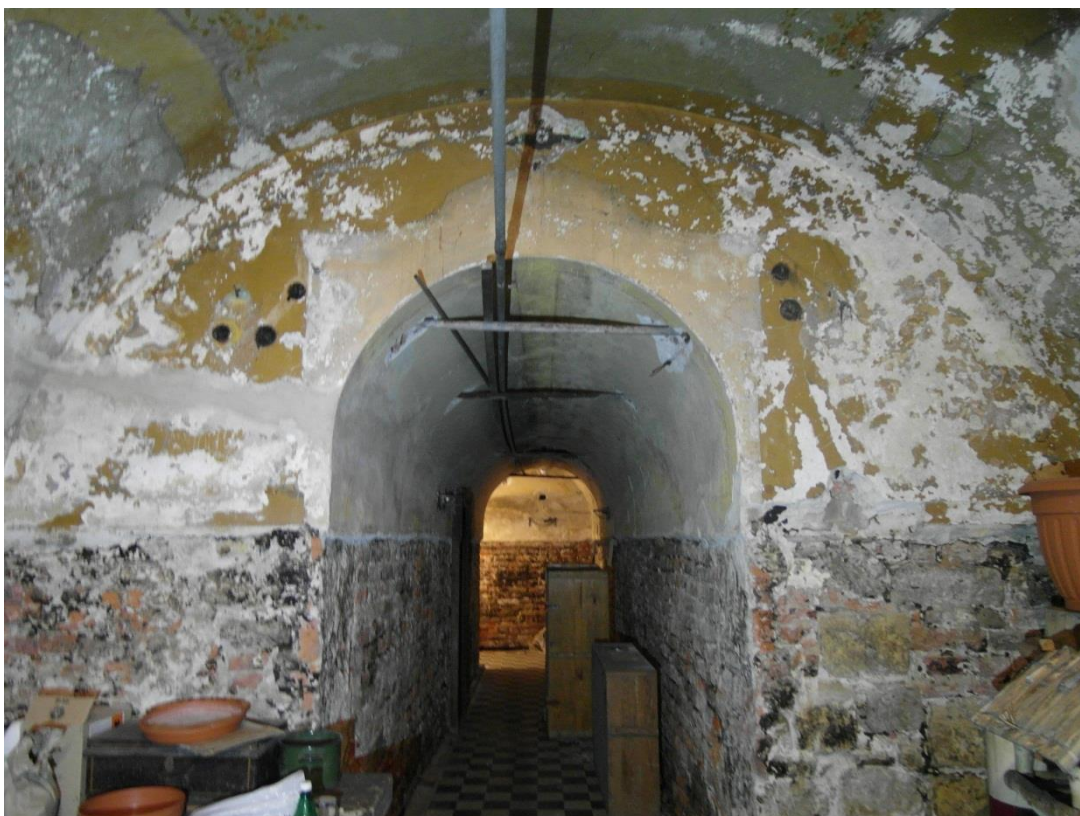
Fot. Nr. 68. Widoczne ciągle postępujące zniszczenia warstwy malarskiej. Pas odsłoniętego wątku muru określa wysokość boazerii. Nad łukiem korytarza widoczny jaśniejszy ślad po boazerii.

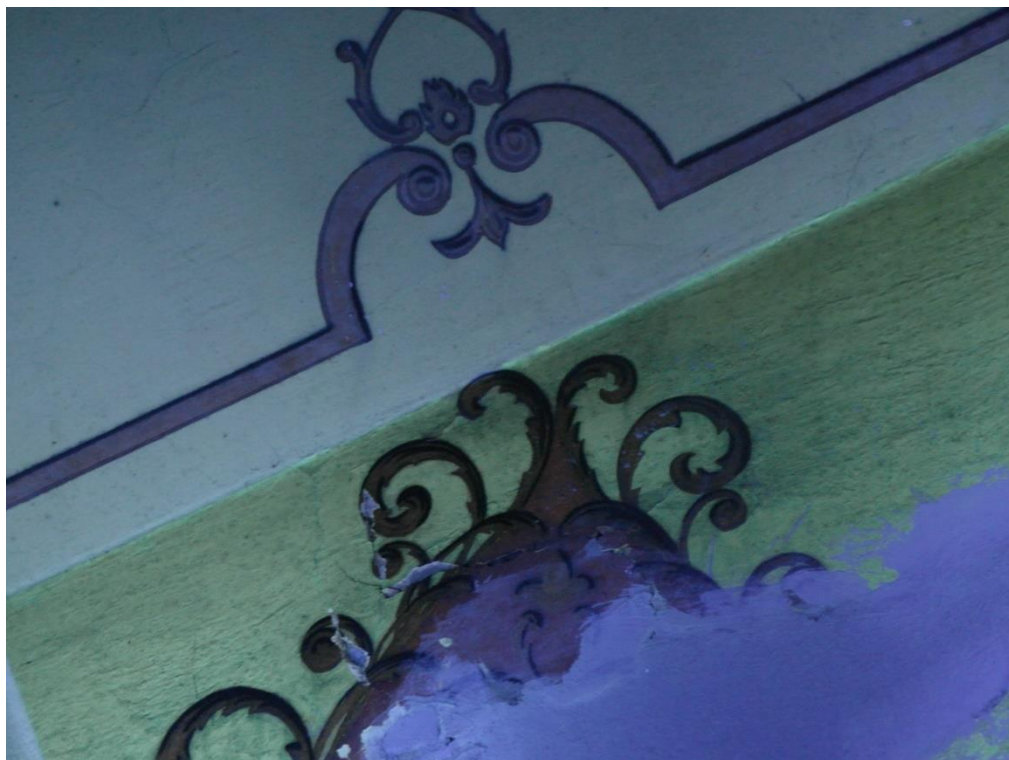
Fot. Nr 70. Zdjęcie w luminescencji UV. Widoczna żółtawa warstwa zabezpieczenia-werniksu założona na całej płaszczyźnie ściany do wysokości sklepienia.

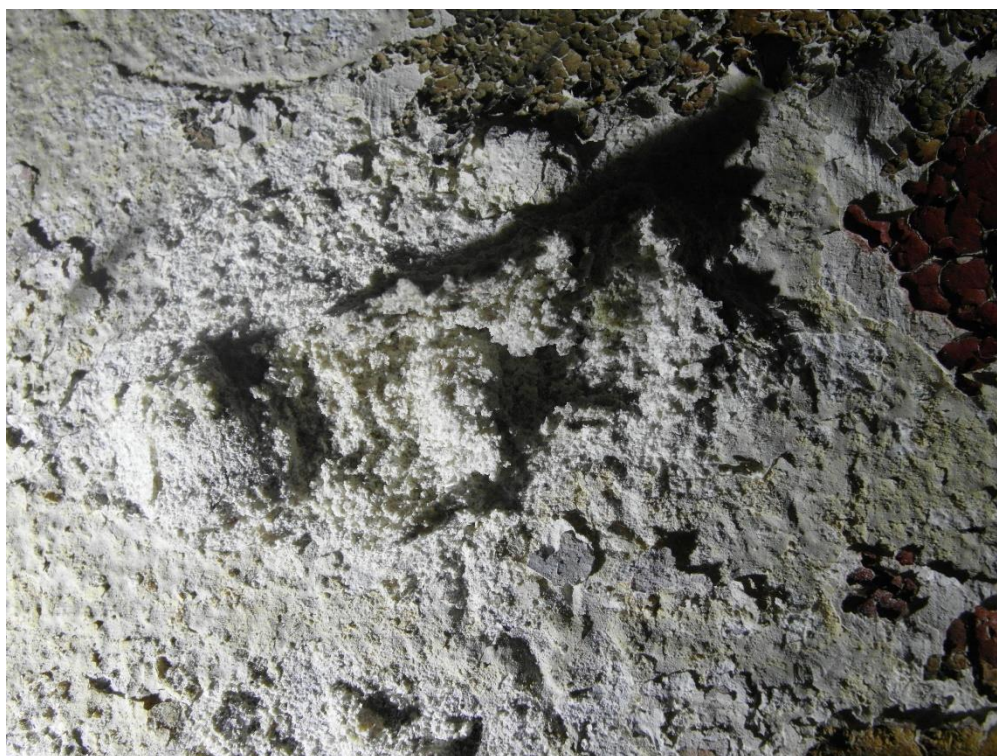
Fot. Nr 78. Widoczne centralnie, wystające ponad lico ściany, wysolenie spowodowało całkowitą degradację zaprawy znajdującej się poniżej. Zniszczenia te ze względu na stan zawilgocenia ścian ciągle postępują niszcząc tynki i warstwę malarską.

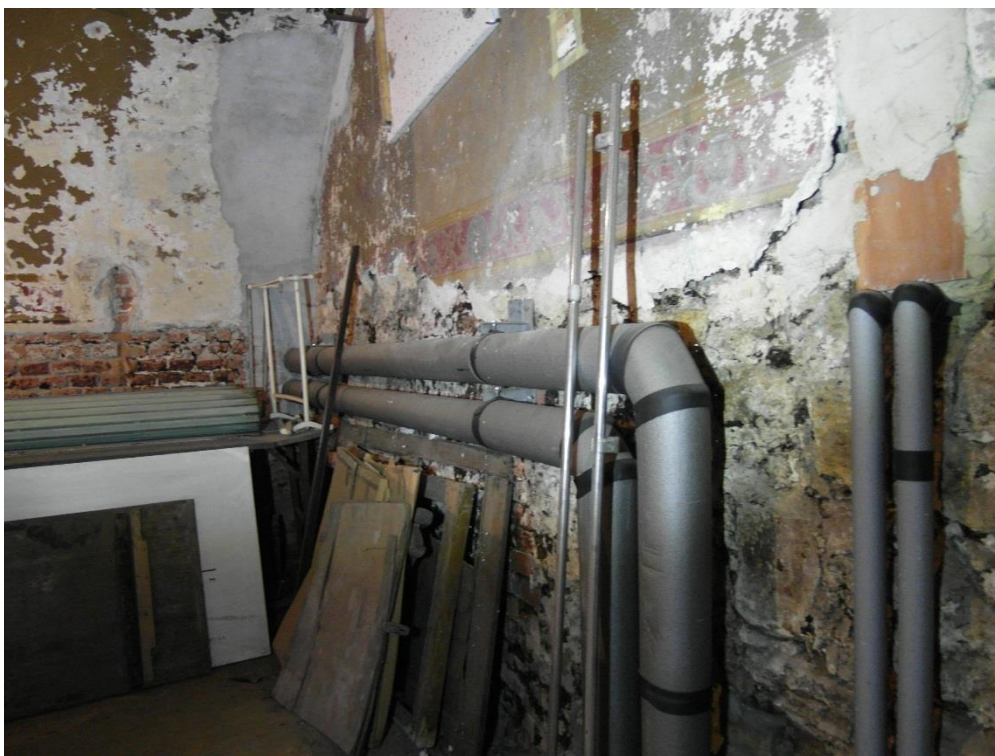
Fot. Nr 79. Współczesne orurowanie biegnące powyżej lica ścian. W tle widoczne przekucie niszczące fragment tynku z polichromią uzupełnione zaprawą cementową.

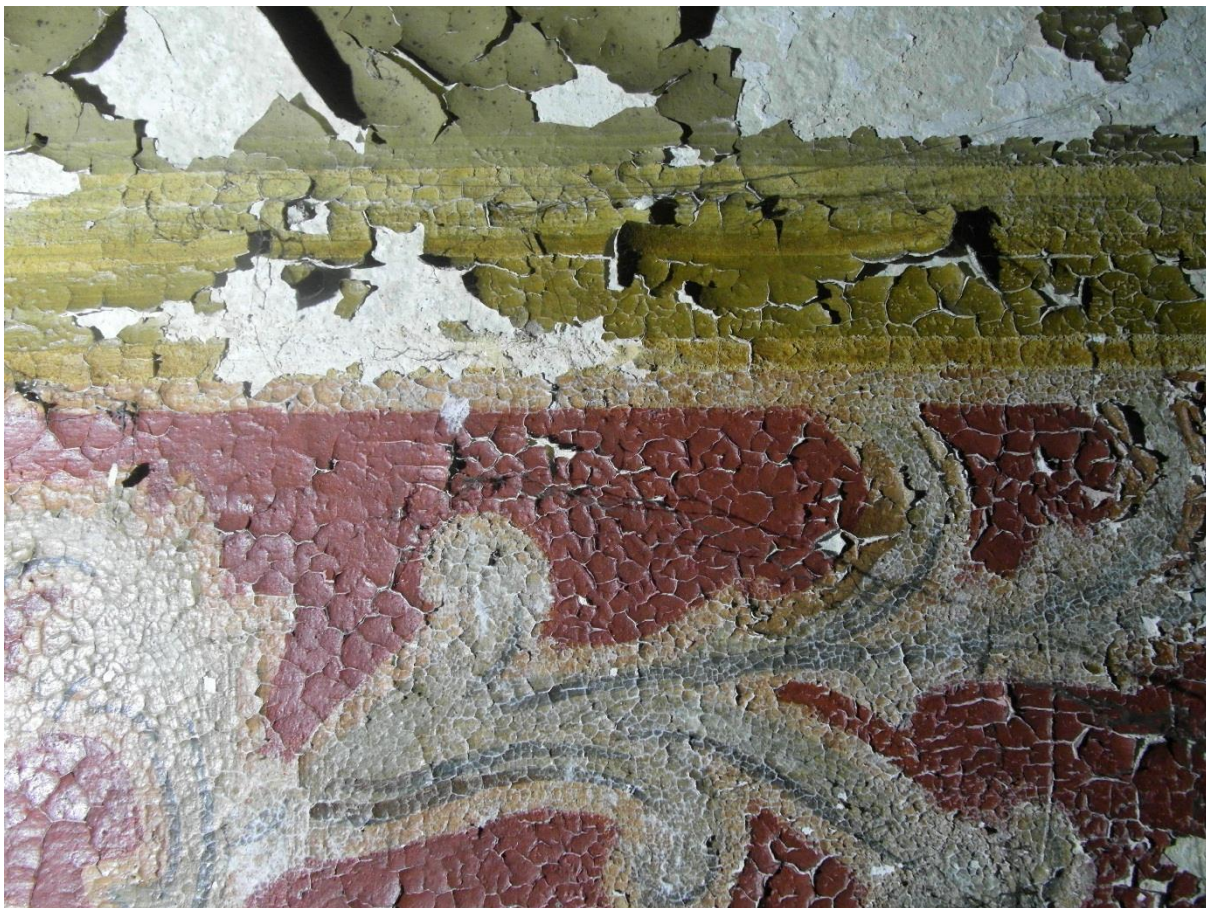
Fot. Nr 80. Widoczne łuskowate odspojenia. Warstwa malarska pęka, skręca się, łuszczy i całkowicie odspaja od podłoża.

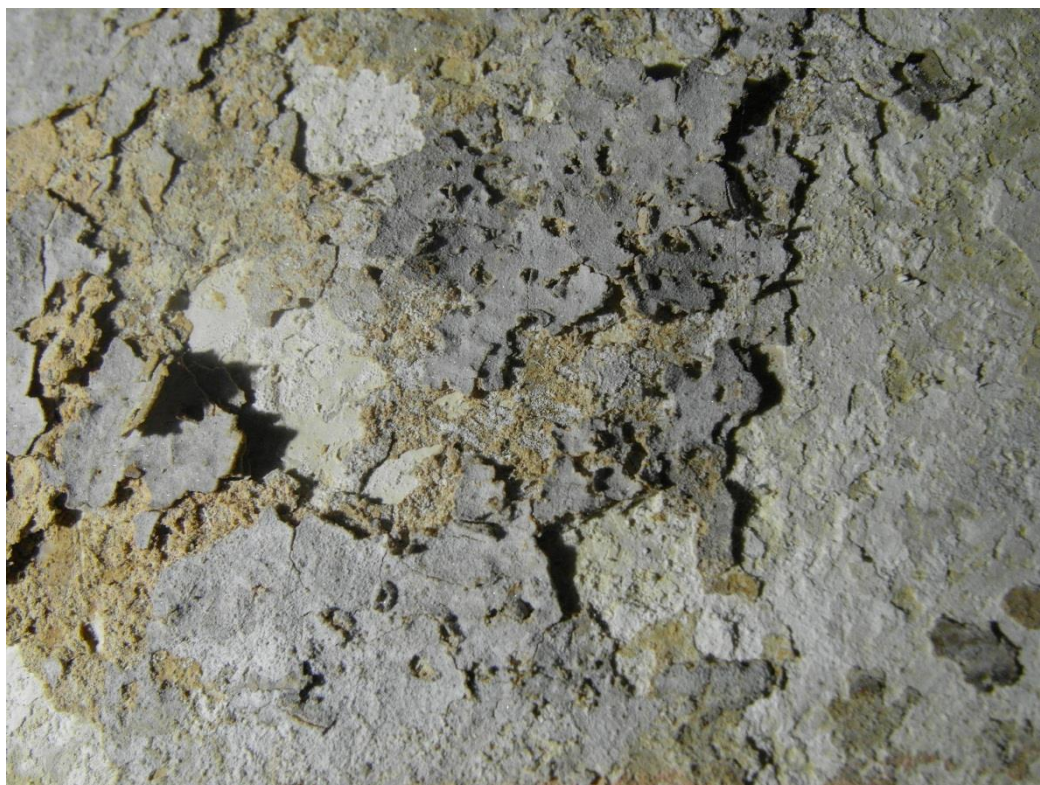
Fot. Nr 82. Fragment całkowicie zdegradowanej warstwy malarskiej.

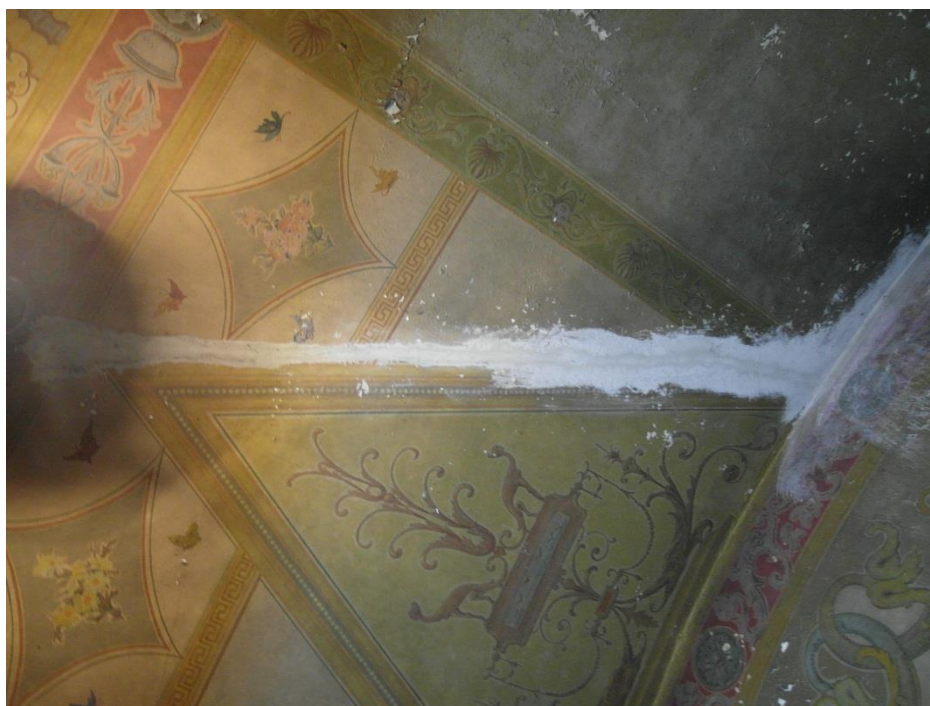
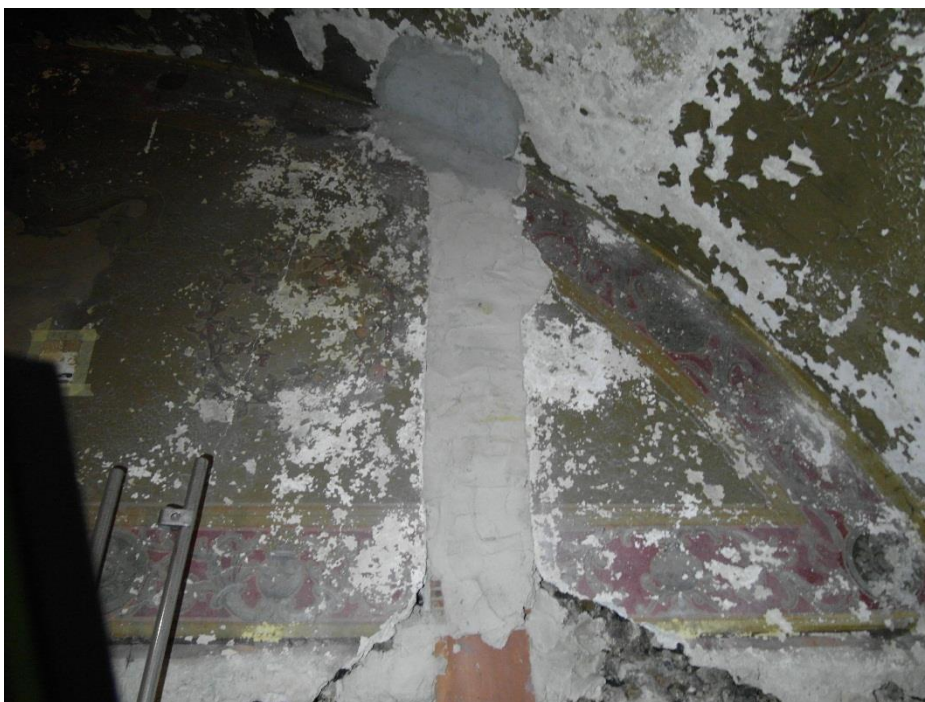
Fot. Nr 83,84. Współcześnie wykonane przekucia do instalacji elektrycznej i co uzupełnione zaprawą tynkarską i cementową. Poważnie uszkodziły polichromie i tynki a także powiększyły odspojenia.

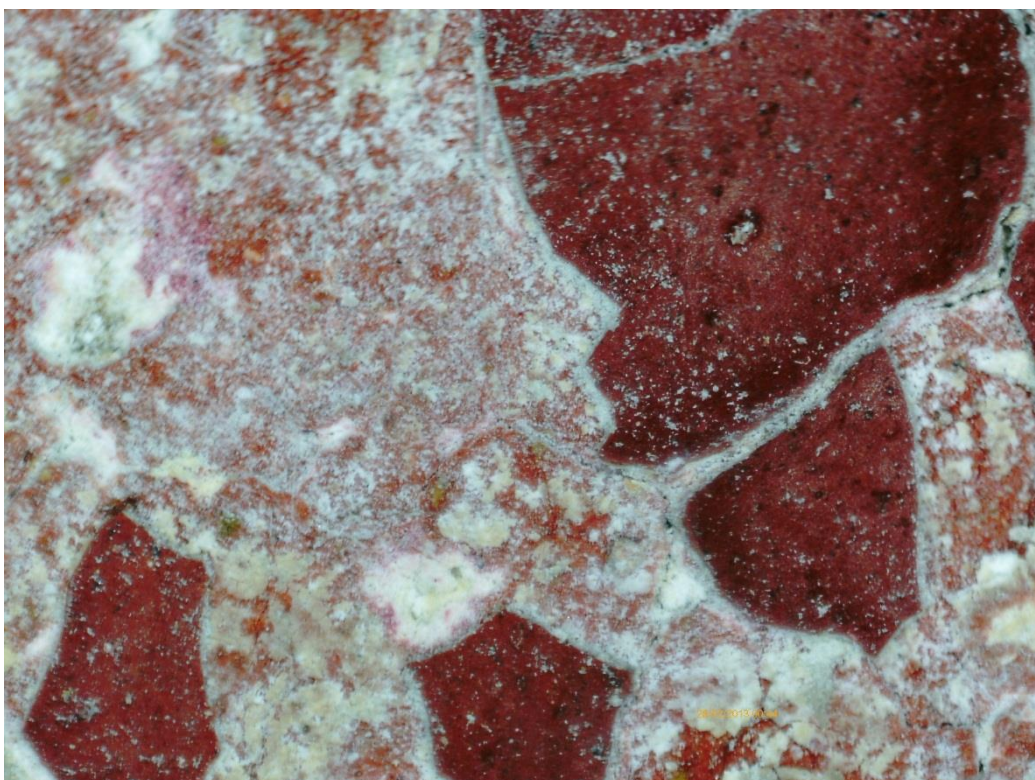
Fot nr 85. Widok makro. Warstwa malarska. Widoczne, intensywnie bordowe, fragmenty przemalowań, w tle czerwony delikatny oryginał.

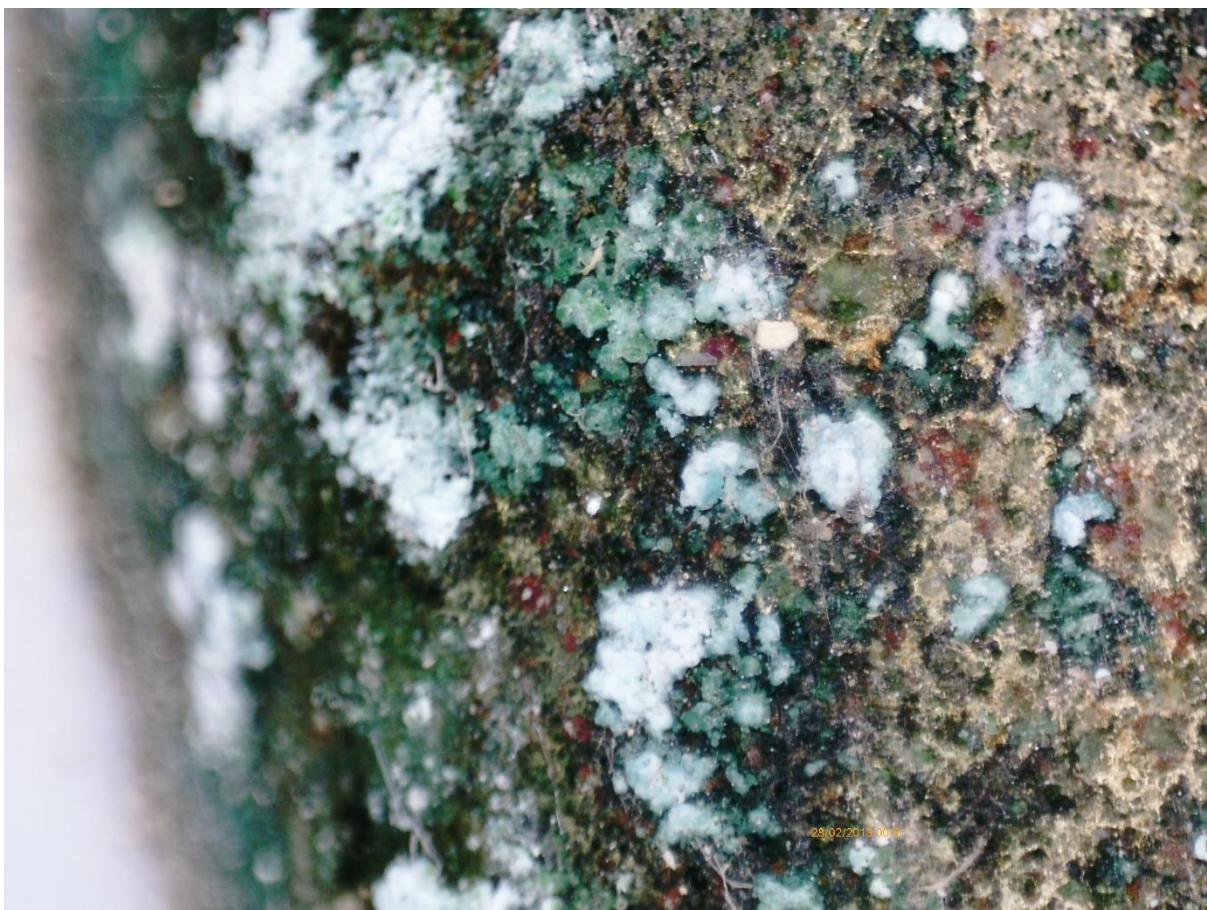
Fot. Nr 111. Widok makro. Metalowy uchwyt – widoczna korozja miedzi- zielone kryształki grysztanu, oraz białe kryształy soli krystalizujące z wilgoci wychodzącej ze ścian.

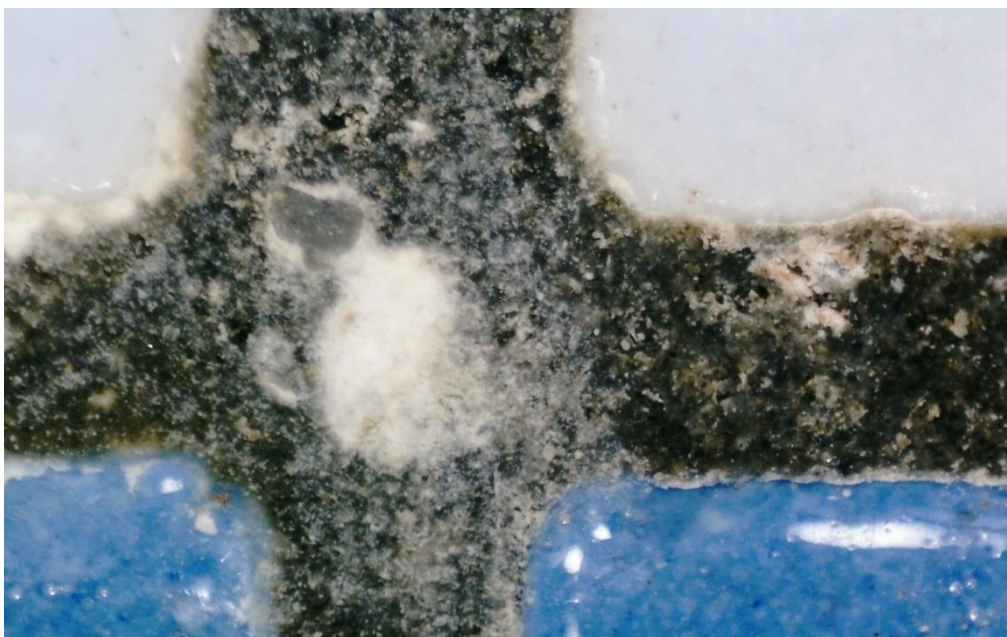
Fot. Nr 112. Widok makro. Widoczna spoina łącząca płytki mozaiki na ścianie. Biała plama w środku- skryształizowana sól, cała spoina mocno pociemniała zaatakowana przez grzyby.
