BADANIA HISTORYCZNE, INWENTARYZACJA KONSERWATORSKA, WYNIKI WSTĘPNYCH BADAŃ STRATYGRAFICZNO-ODKRYWKOWYCH, ZAŁOŻENIA KONSERWATORSKIE, ORAZ PROGRAM PRAC KONSERWATORSKICH DLA WNEŹRZ I ELEWACJI

W ramach zadania p.n. „ Opracowanie dokumentacji projektowej na wykonanie prac remontowo- konserwatorskich budynku Zamku w ramach przedsięwzięcia „Ochrona i rozwój dziedzictwa kulturowego dawnej Ordynacji Łańcuckiej poprzez prace remontowo-konserwatorskie oraz wykreowanie nowych przestrzeni ekspozycyjnych OR-KA II, III, IV, VII”.

MUZEUM-ZAMEK W ŁAŃCUCIE.
TOM II

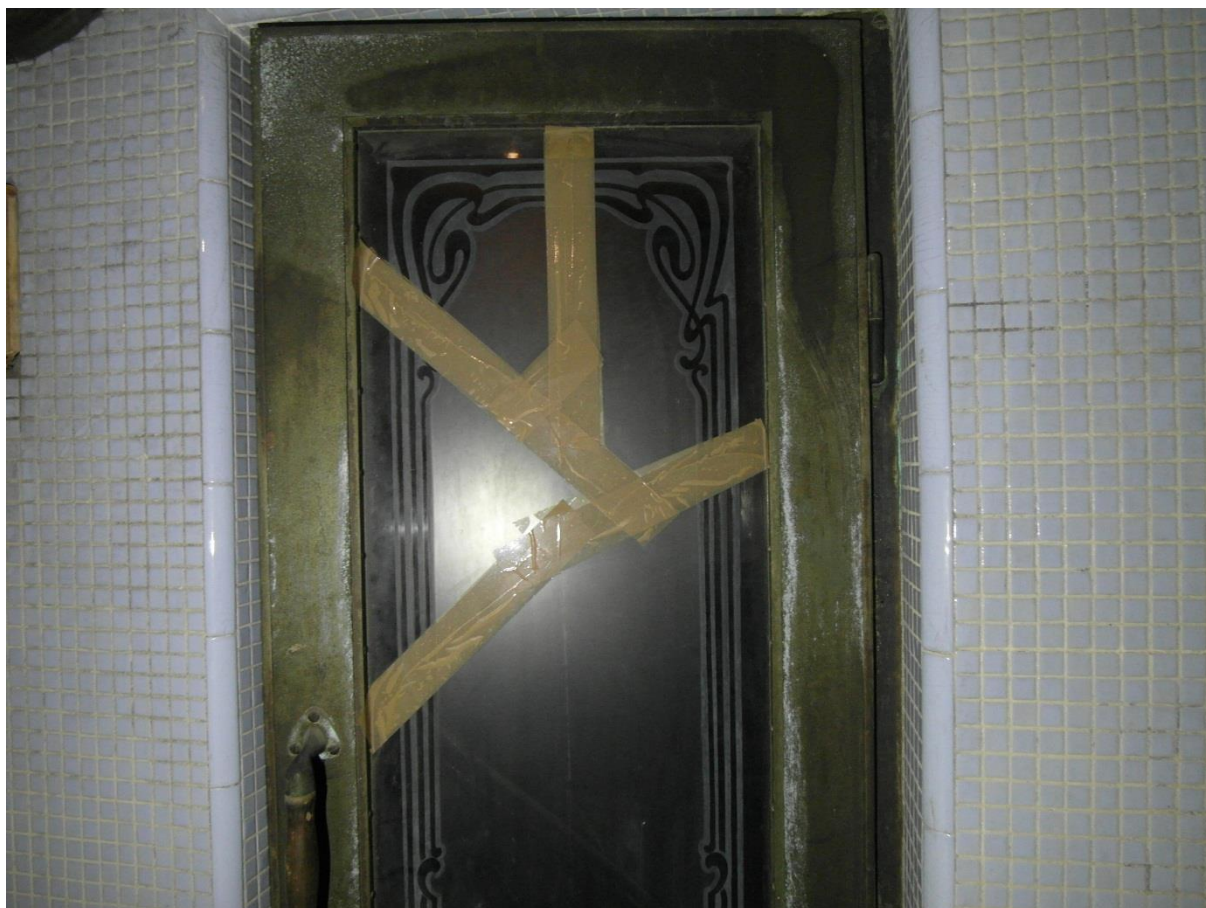
Fot. Nr 115. Drzwi do pomieszczenia nr 40. Widoczna spękana szyba zabezpieczona taśmą i rozległa korozja metalowych elementów drzwi.

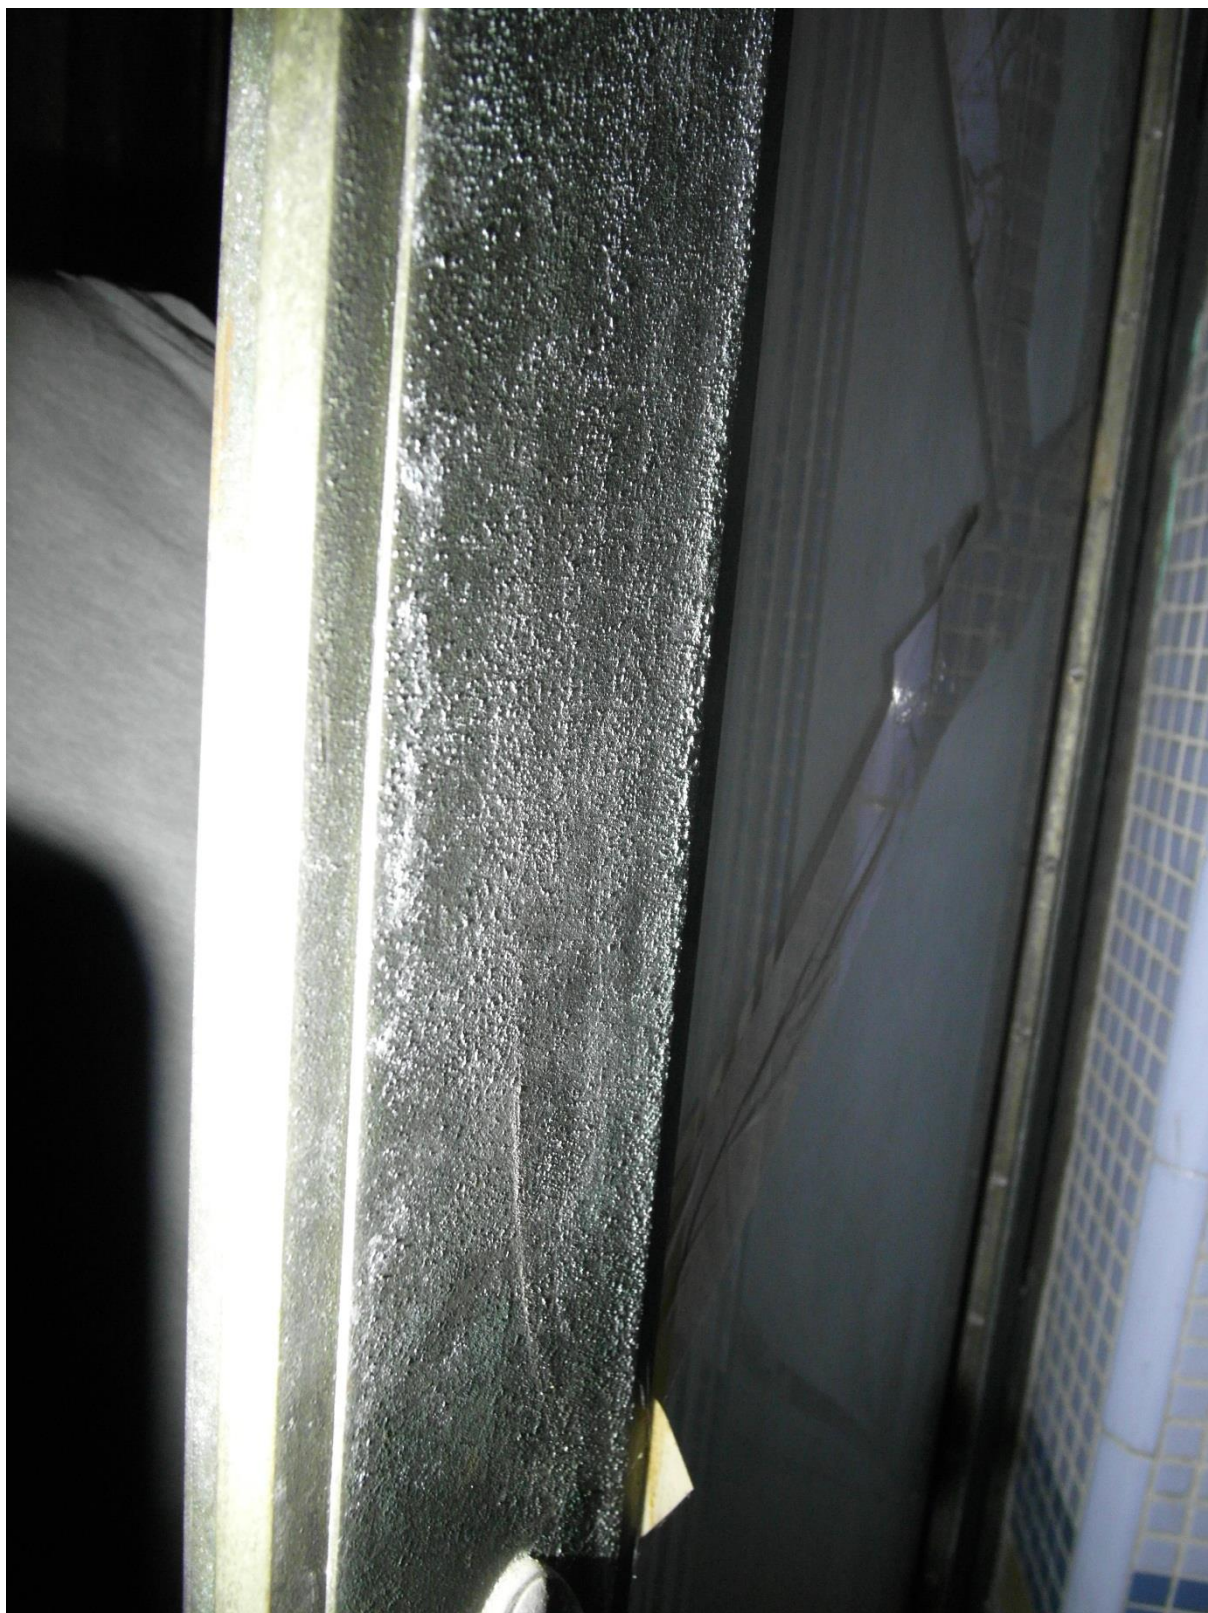
Fot. Nr 116. Mocno spatynowane drzwi metalowe do pomieszczenia nr 40 w świetle bocznym, widoczne skryształizowane wykwity będące efektem postępującej degradacji związanej ze zbyt wysoką wilgotnością ścian.

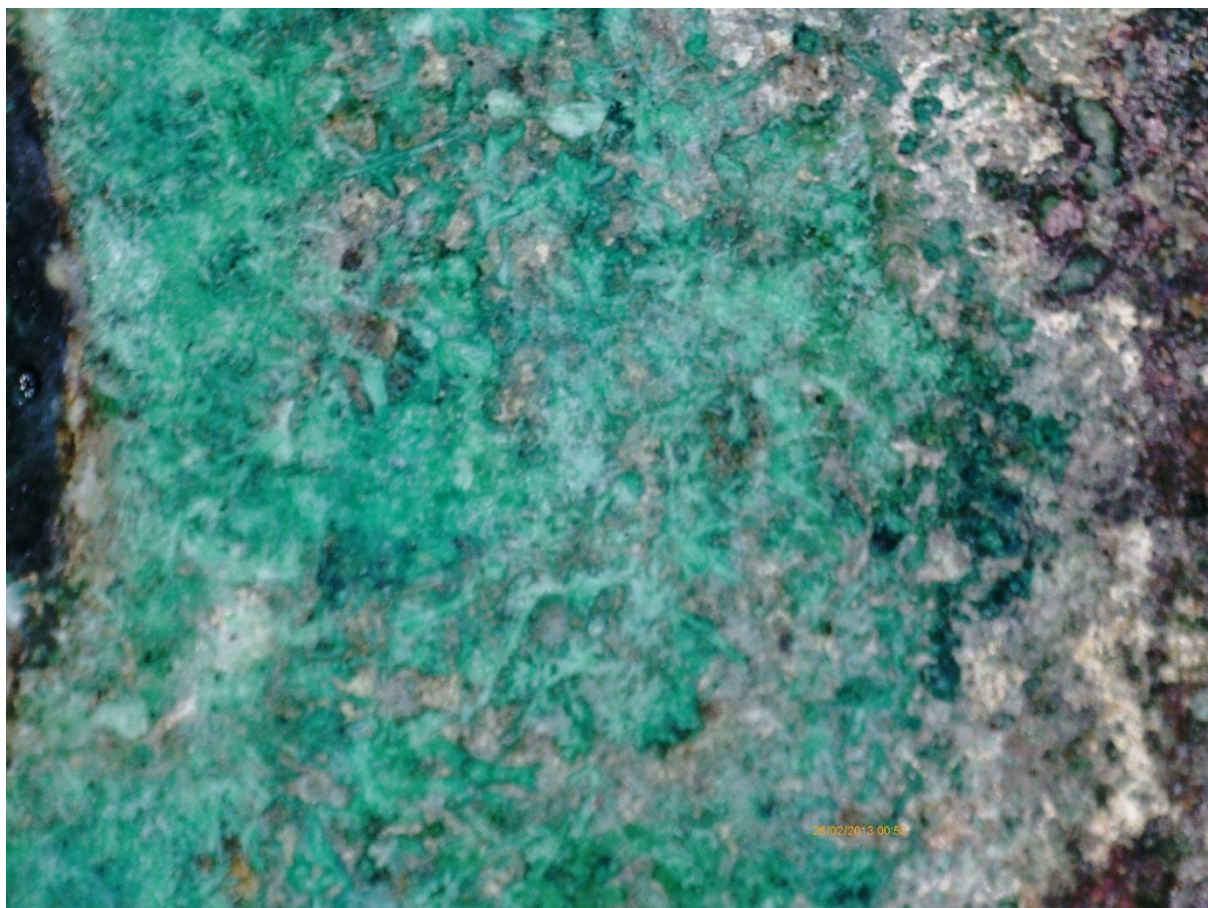
Fot. Nr 117. Widok makro. Drzwi metalowe, zielone kryształy grysztanu pokrywają prawie cały widoczny fragment.

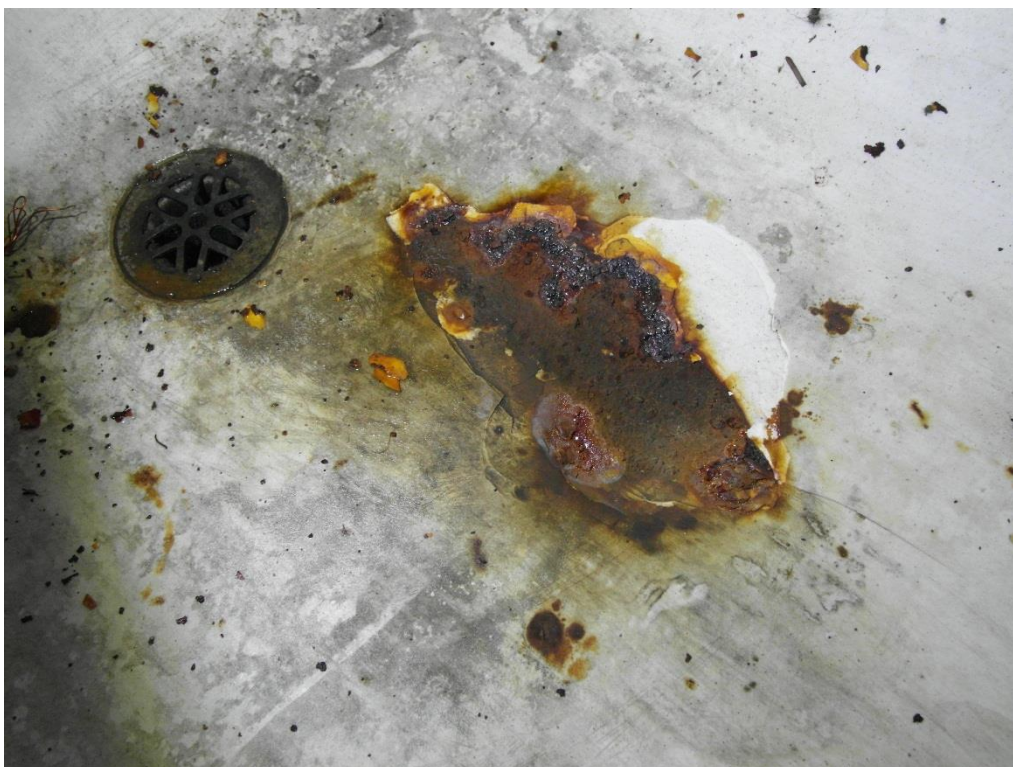
Fot. Nr 118. W dużym ubytku ceramiki widoczny korodujący metal.

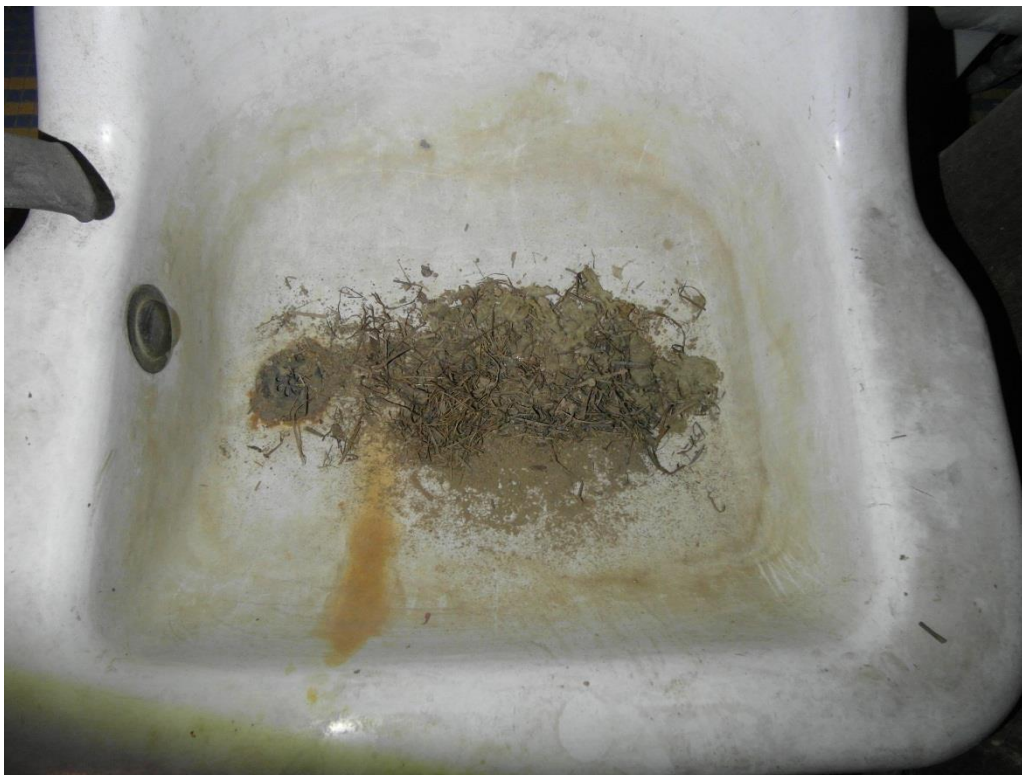
Fot.nr 119. Ceramika mocno zabrudzona, matowa. Widoczna duża rdzawa plama. Armatura brudna, mocno spátynowana.

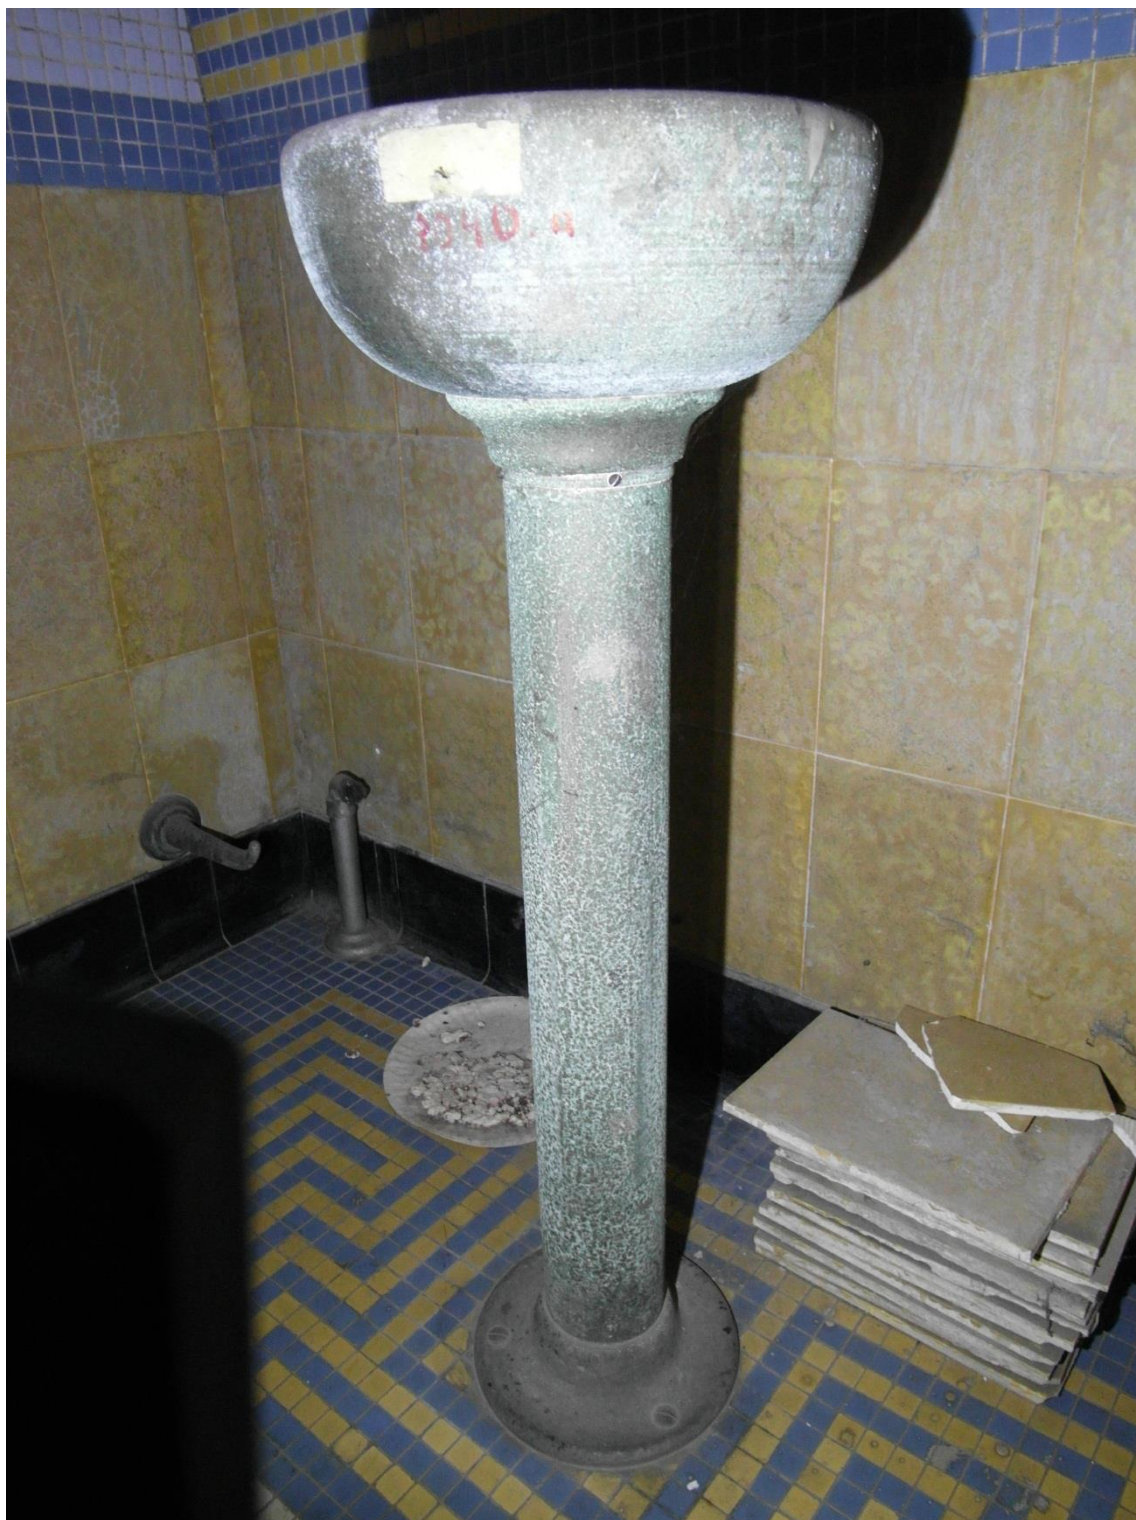
Fot.nr 120. Cała powierzchnia metalu mocno spatynowana, widoczne kryształy m.in. grynspanu.

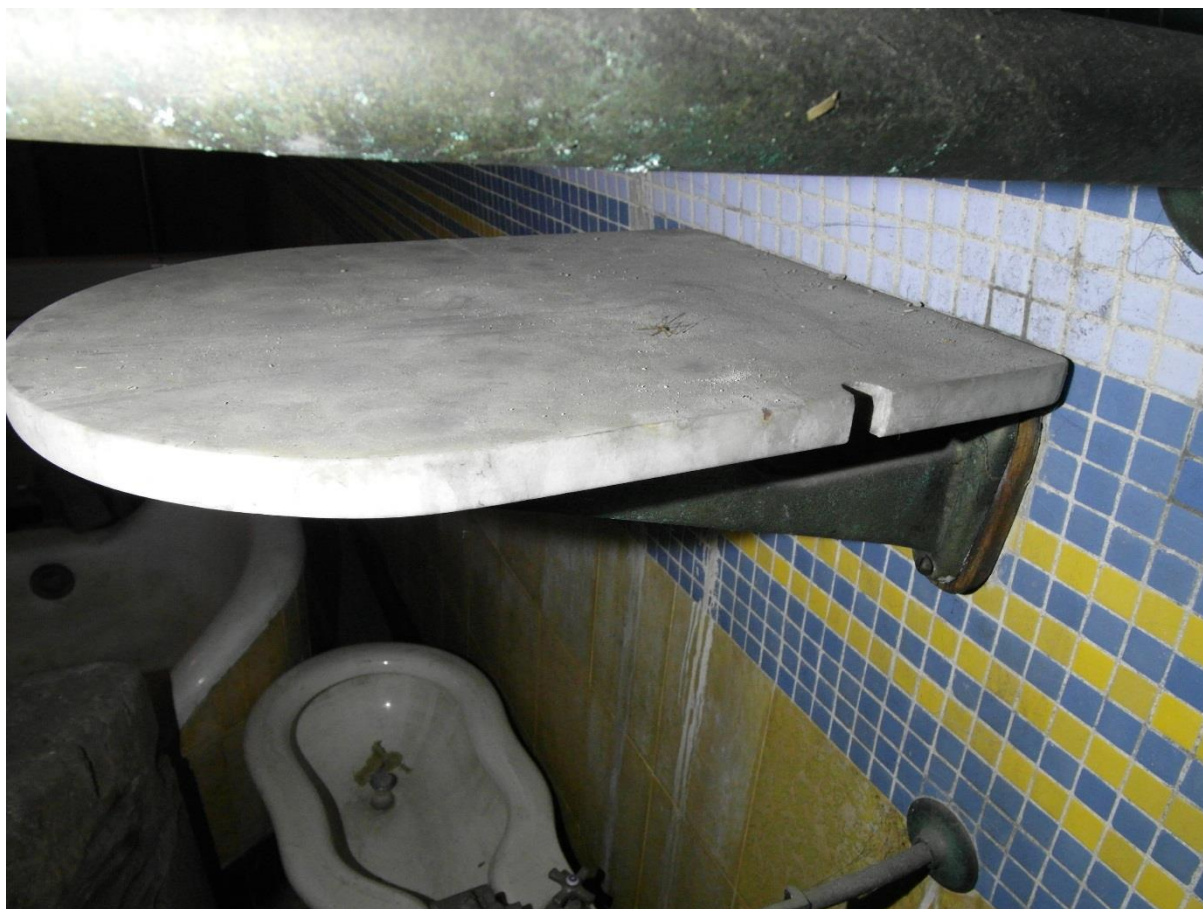
Fot. Nr 121. Marmur w stanie dobrym, silnie zabrudzony bez widocznych pęknięć. Metalowy reling mocno spatynowany.

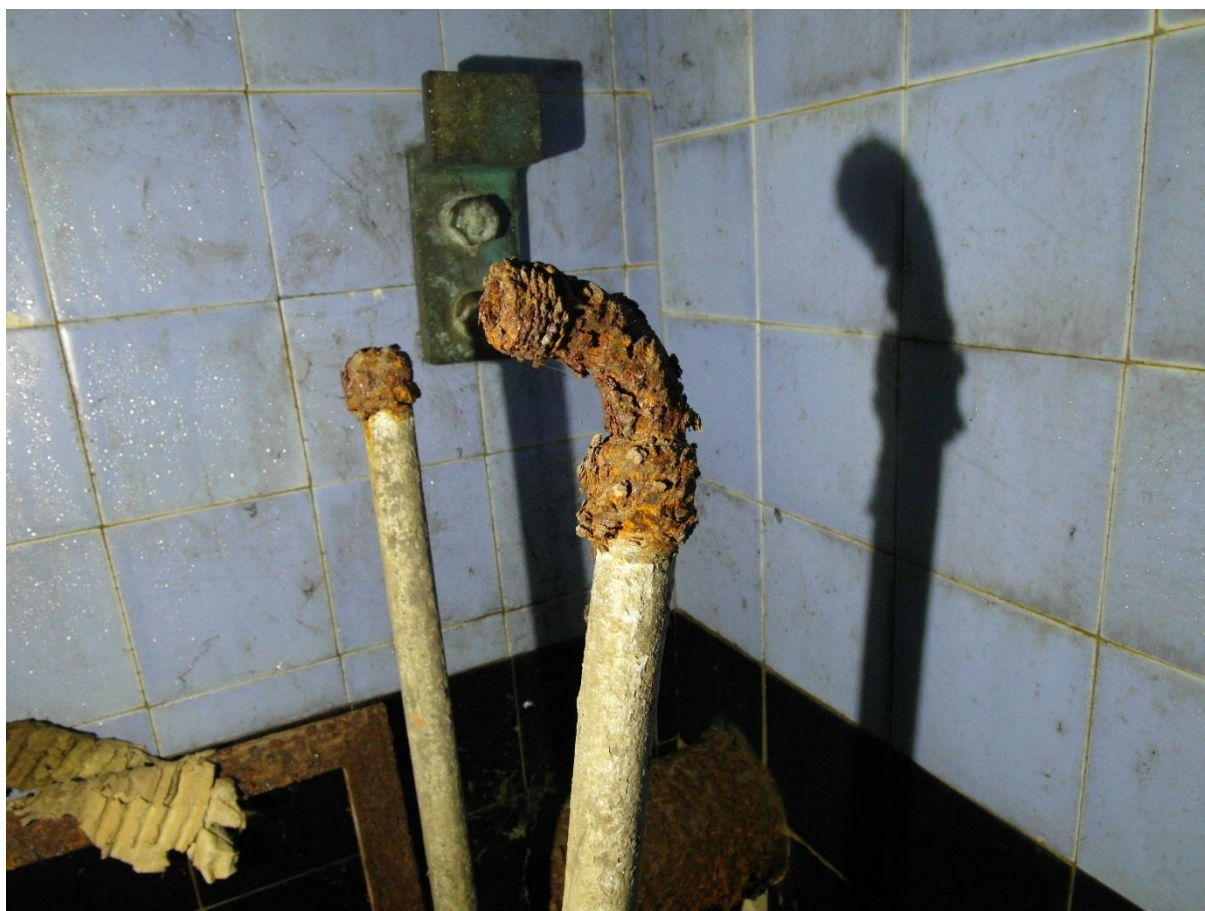
Fot. Nr 125. Na pierwszym planie widoczna silna korozja metalu, która zniszczyła już prawie całkowicie końcówki rur. W tle spatynowany element mosiężny.

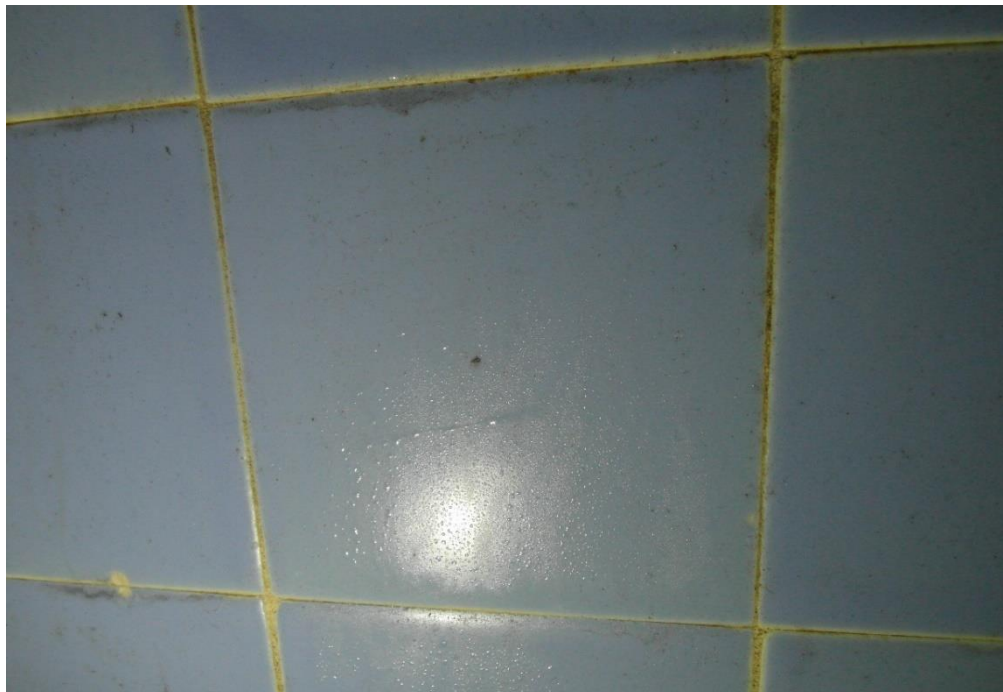
Fot. Nr 126. Widoczna skraplająca się woda na płytkach i zaatakowane przez grzyby spoiny.

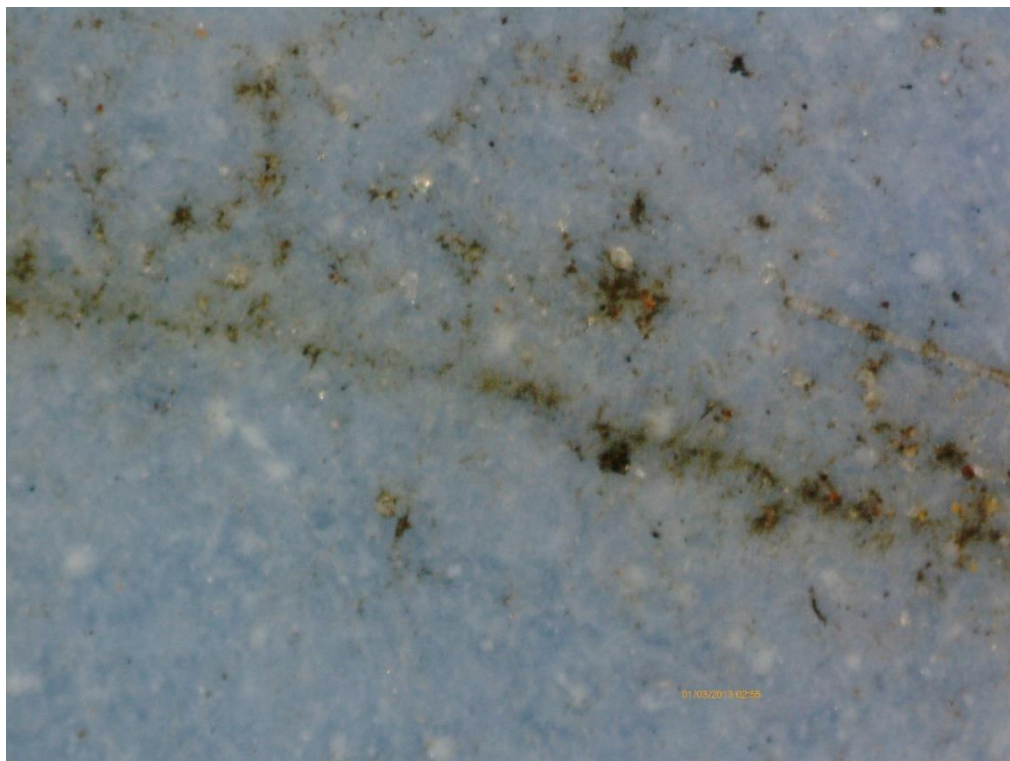
Fot. Nr 127. Widok makro. Włosowate pęknięcie polewy płytki ściennej, zabrudzone z rozwijającymi się grzybami.

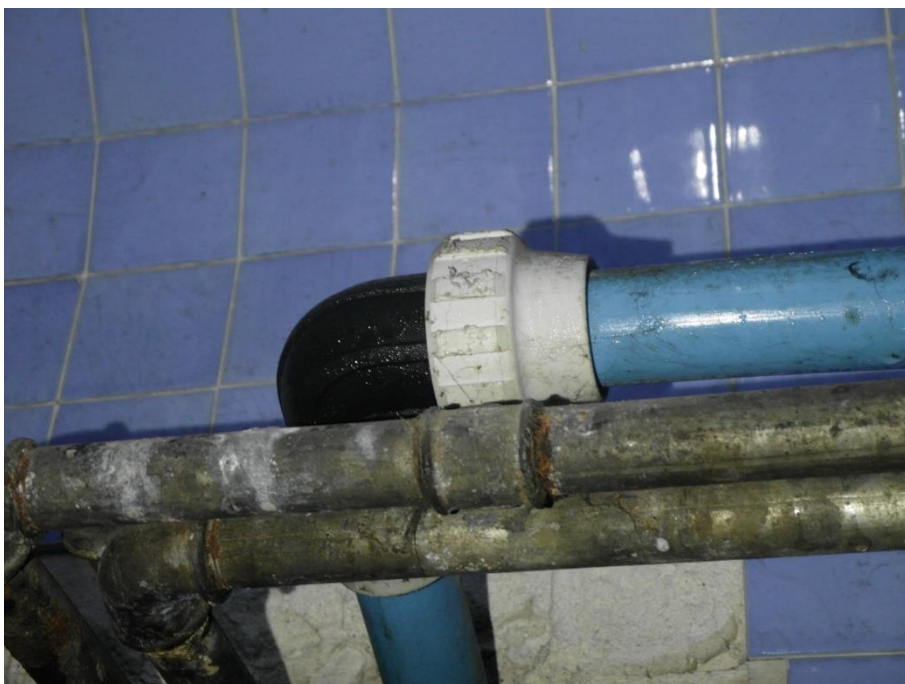
Fot. Nr 128. Współcześnie przekute rury wod.-kan. wystające daleko ponad lico ściany. Na rurach widoczna skraplająca się woda dodatkowo podwyższająca wilgotność pomieszczenia. W tle ubytek płytek spowodowany przekuciem.

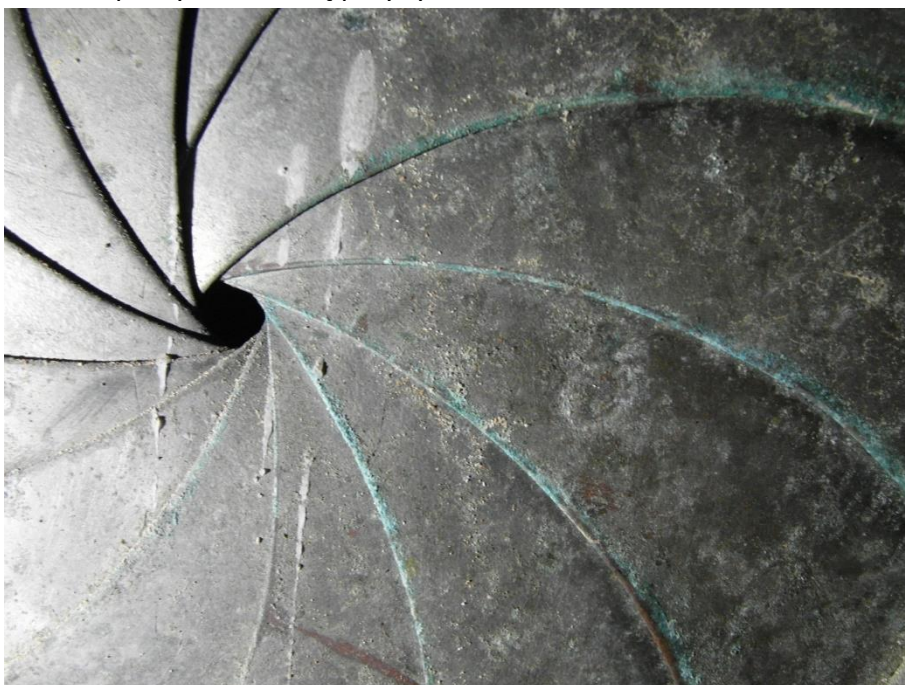
Fot. Nr 129. Brudne, matowe z widocznie posuniętą korozją metalu, spatinowane, miejscowo występujące kryształy m.in. grynspanu.

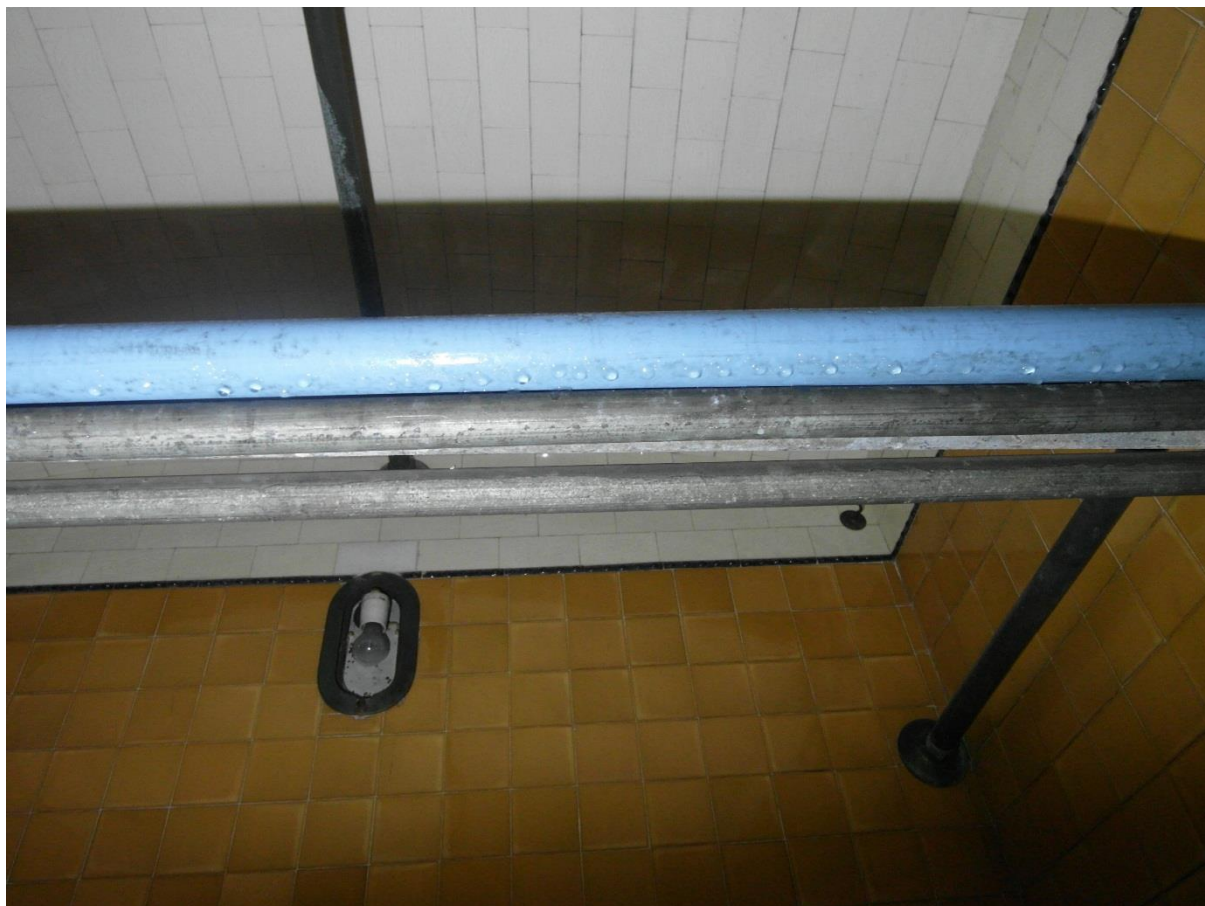
Fot. Nr 134. Współcześnie przekute rury wod-kan biegnące w poprzek pomieszczenia. Na rurach widoczna skraplająca się woda.
