PROGRAMY PRAC KONSERWATORSKICH DLA WYBRANYCH RZEŹB PARKOWYCH I MAŁEJ ARCHITEKTURY OGRODOWEJ PARKU ZAMKU W ŁAŃCUCIE

„Ochrona i rozwój dziedzictwa kulturowego dawnej Ordynacji Łańcuckiej poprzez prace
remontowo-konserwatorskie oraz wykreowanie nowych przestrzeni ekspozycyjnych OR-KA
II, III, IV, VII”

OGRODZENIE WRAZ Z BRAMAMI

Warszawa, listopad 2015 r.

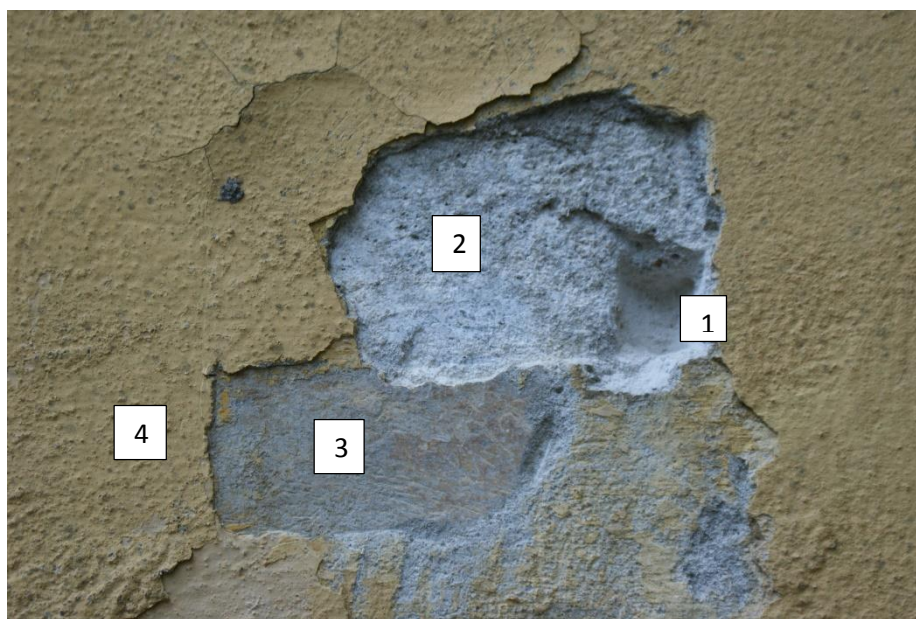
Odkrywka nr 1 – 1 – tynk wapienny, 2 – warstwa malarska w kolorze złamanej bieli, 3- warstwa malarska w kolorze bladorożnowym , 4 – warstwa malarska w kolorze kremowougrowym

Z przeprowadzonych badań wynika że obecna kolorystyka bramy jest wtórna, pierwotnie brama miała kolorystykę jasną – złamana biel. Brama została wtórnie przetynkowana cienką szlichtą cementowo-wapienną i pomalowana na kolor ugrowokremowy jak większość budynków w parku.

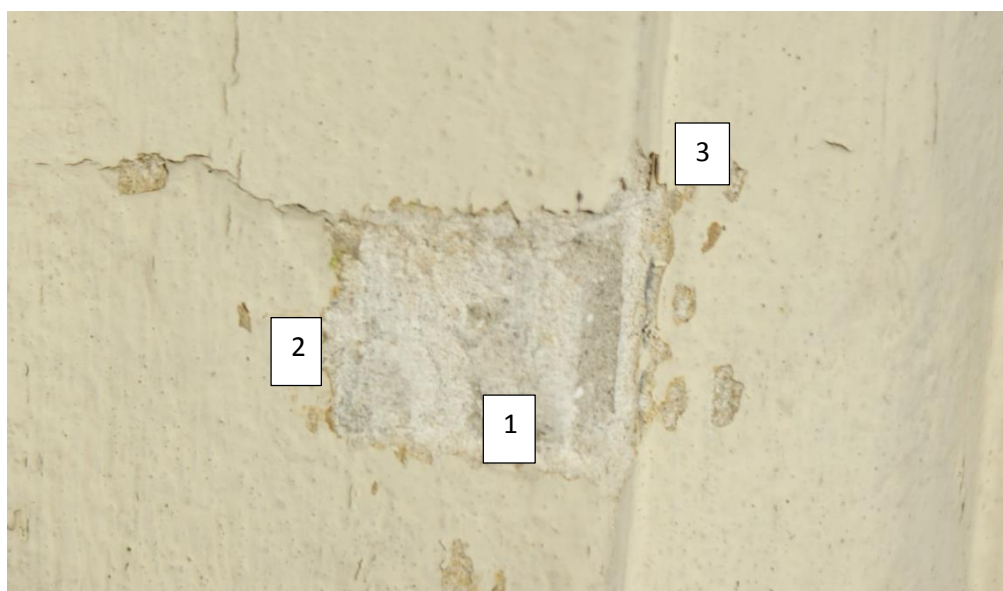
Odkrywka nr 1 – 1. – tynk podkładowy wapienny, 2. – biała warstwa malarska, 3- żółtokremowa, obecna warstwa malarska

Wynika z nich, że brama została poddana odświeżającym remontom w wyniku którego uzyskała inny kolor. Pierwotnie brama miała podobnie do bramy głównej kolorystykę złamanej bieli.

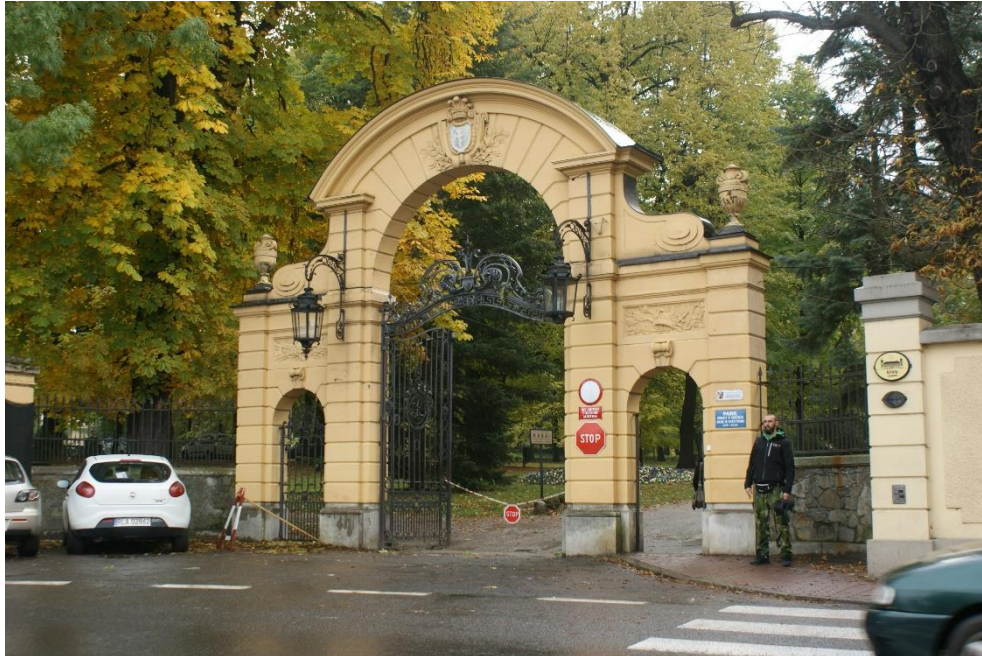
1. Brama główna od frontu

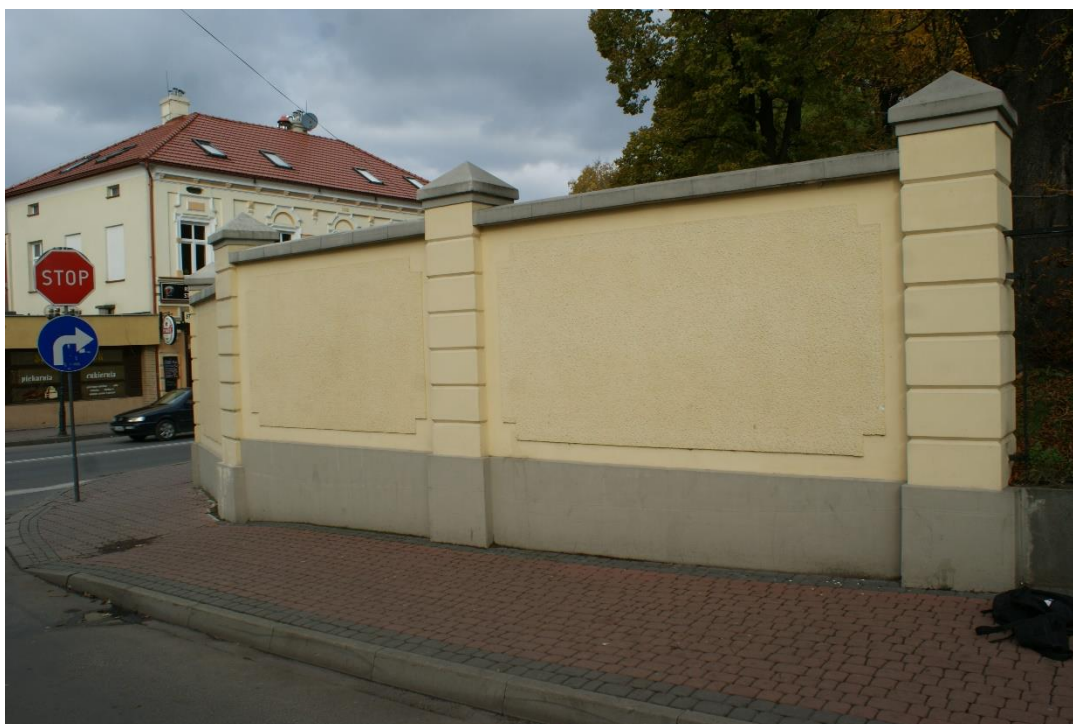
4. Fragment murowanego ogrodzenia przy bramie głównej, odremontowane

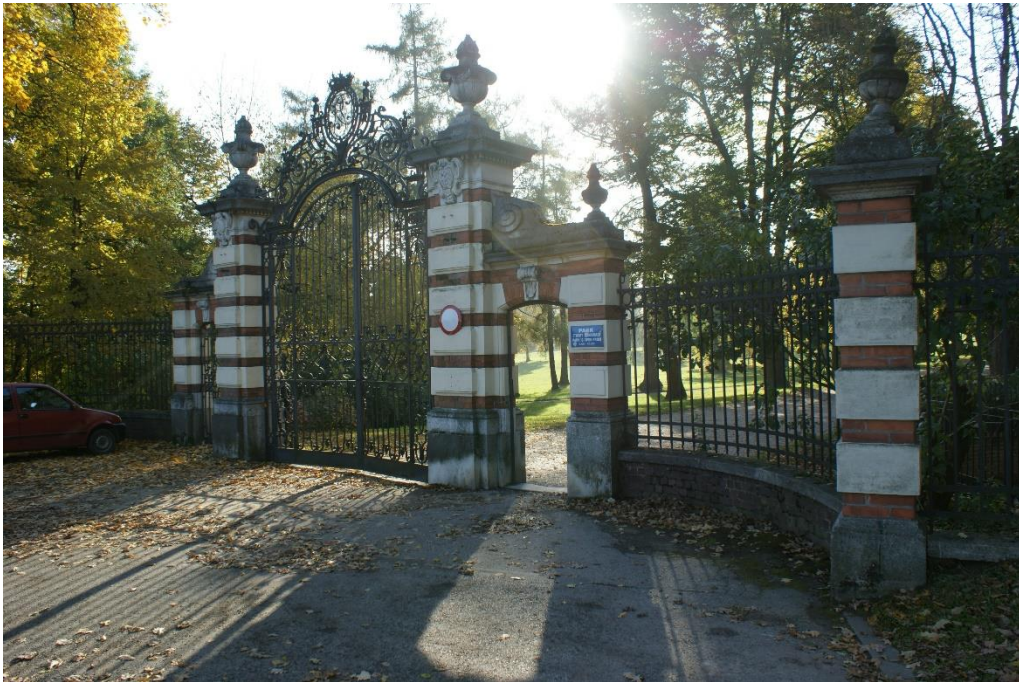
5. Brama od frontu

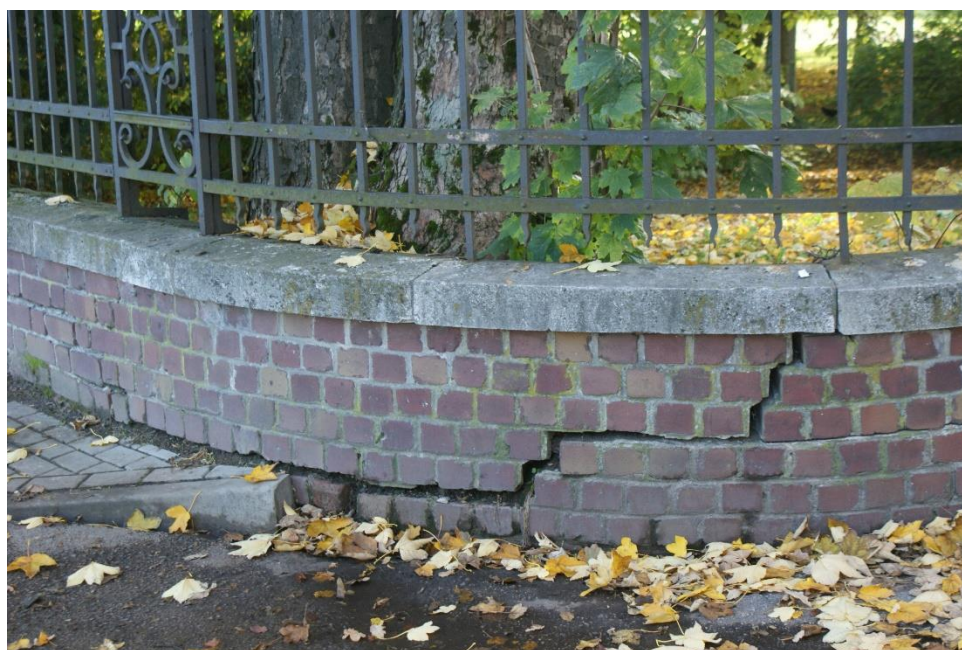
Cokół wykonany jest na całości odwodu ogrodzenia z betonu a dodatkowo przy bramie od ul. Kościuszki posiada murowaną podmurówkę. Jest on mocno zniszczony przez mikroorganizmy i drobne rośliny. Szczególnie widoczne są one od strony północnej, gdzie wyraźnie widać skupiska mchów i porostów. Cokół jest mocno zanieczyszczony przez wieloletni osad. Gruba warstwa szczelnego i mocnego tynku cementowego spowodowała brak swobodnej migracji wody kapilarnej i odparowywania wilgoci z muru cokołu. W efekcie tego w wielu miejscach nastąpiły głębokie spękania strukturalne warstwy tynku i utratę jego adhezji do podłoża. W spękania migruje woda i powoduje dalszą destrukcję wypraw tynkarskich. Podmurówka z cegły również posiada głębokie strukturalne pęknięcia.

10. Cokół ceglany pod ogrodzeniem dekoracyjnym przy bramie północnej
