### **Rozdział 3      Kawaliery – Kurtyna zachodnia**

### **3.3. Opis stanu technicznego.**

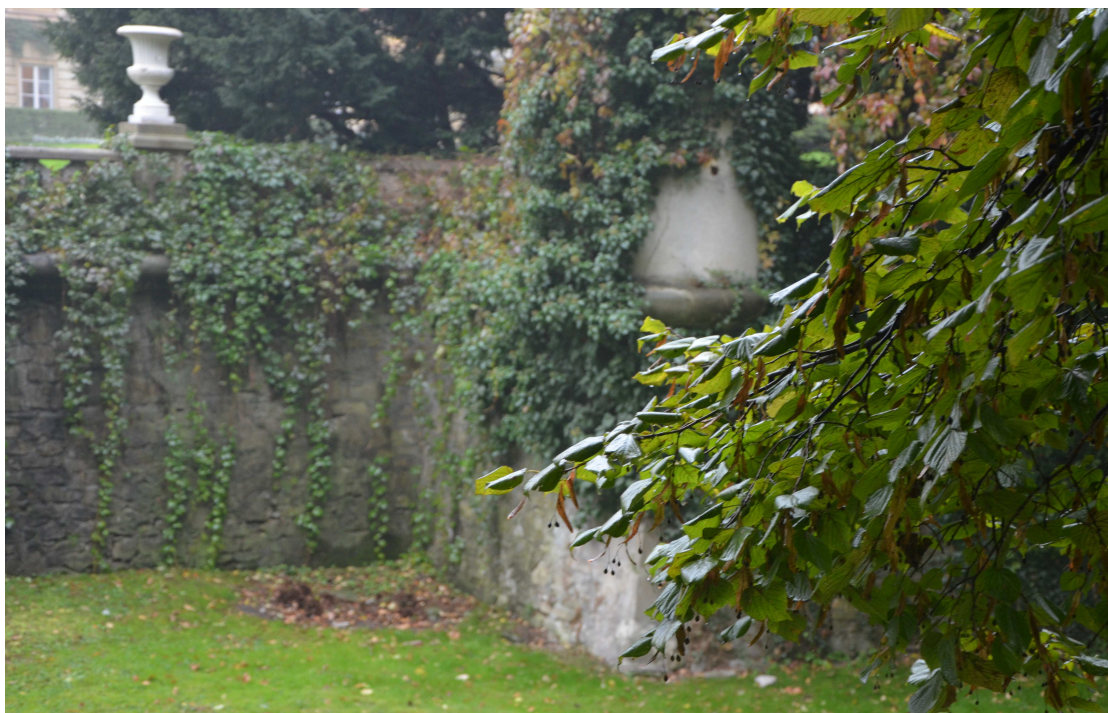
**Zdjęcie nr 3.4.** Kawaliera Południowa. Widok z fosy.

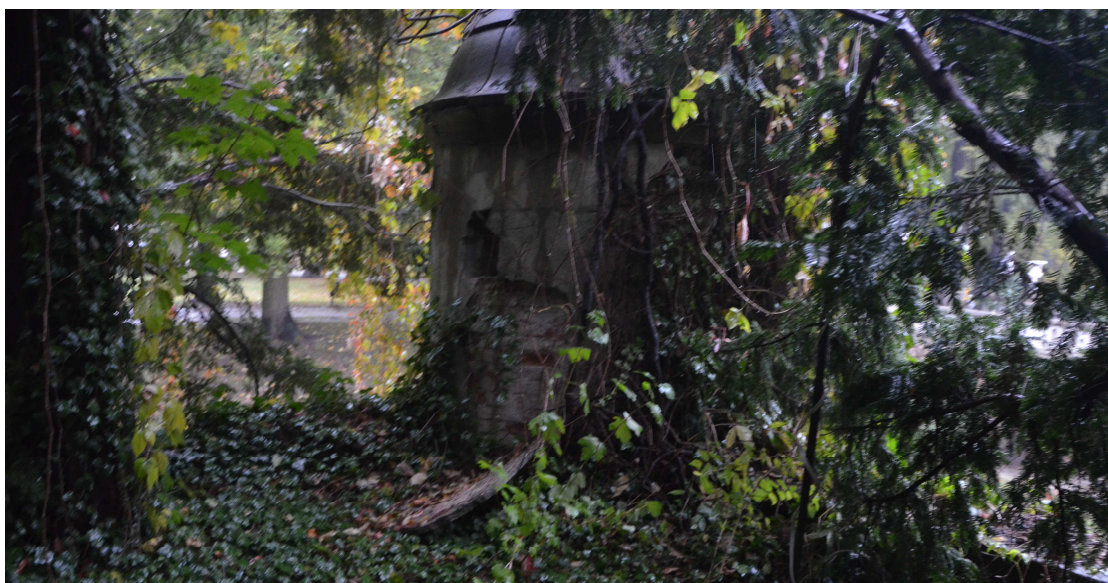
**Zdjęcie nr 3.5.** Kawaliera Południowa. Widok od strony nasypu.

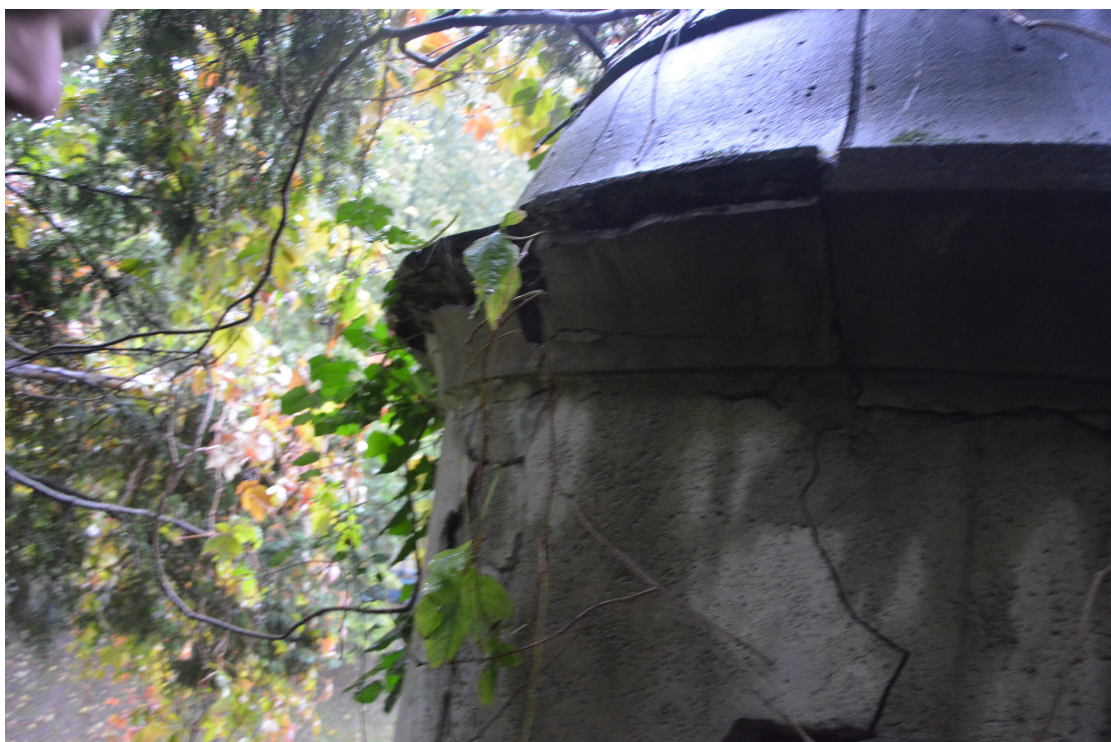
W czasie oględzin nie stwierdzono zarysowania elementów murowych. Odpadające fragmenty tynku.

Uszkodzone pokrycie kopuły. Warunki podczas oględzin – porastająca Kawaliery bujna roślinność – uniemożliwiła dokładną ocenę stanu technicznego dachu. Zakłada się, że

zarysowania i odspojenia występują w warstwach wykończeniowych. Nie można jednak wykluczyć uszkodzeń konstrukcji kopuł.

**Zdjęcie nr 3.6.** Kawaliera Południowa. Uszkodzenia dachu i ścian

1. Natychmiastowe wykonanie zabezpieczeń – uniemożliwiających spadanie luźnych elementów.
2. Wykonanie prac przywracających odpowiedni stan techniczny obiektów:
  1. skucie luźnych elementów.
  2. wykonanie naprawy murów z cegły.
  3. wykonanie naprawy kopuły.
  4. naprawa/odtworzenie gzymsów w dolnej części.
  5. wykonanie warstw fakturowych – zgodnie z zaleceniami konserwatorskimi.

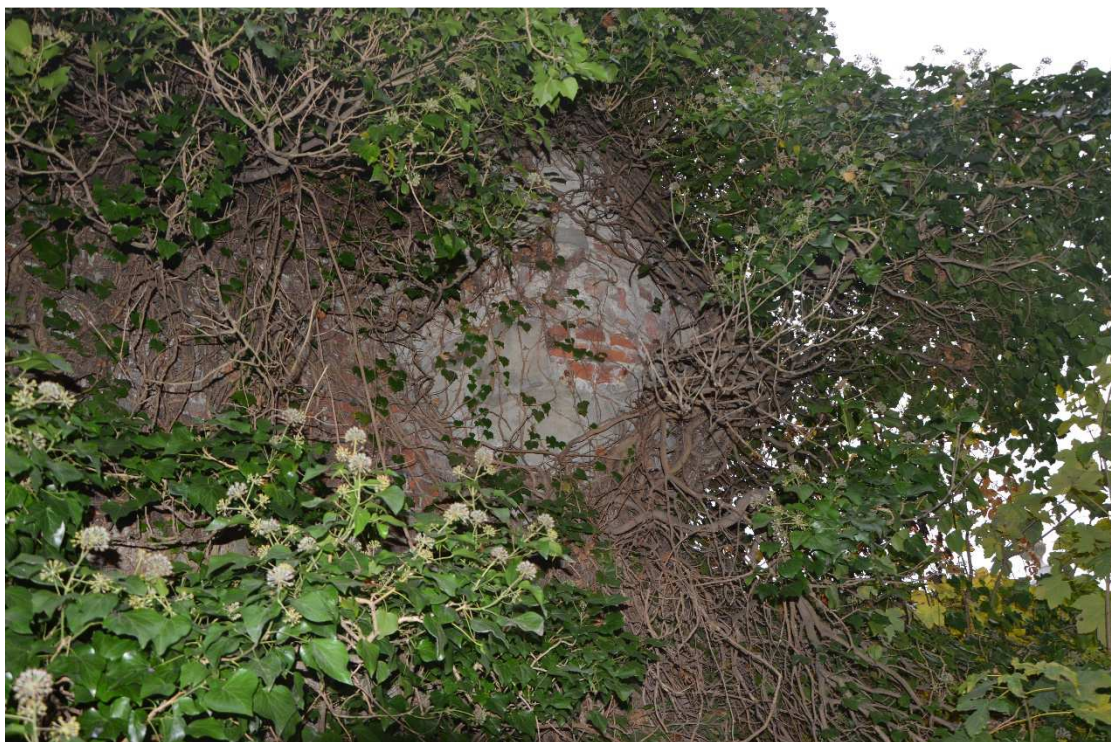
Silne uszkodzenia gzymsów w dolnej części Kawalierzy. Z uwagi na niekorzystne warunki oględzin jw. trudno ocenić faktyczny stan techniczny gzymsów. Zdaniem autora opracowania prawdopodobnie gzymsy należy odtworzyć.

**Zdjęcie nr 3.7.** Kawaliera Północna. Uszkodzenia gzymsów w dolnej części.

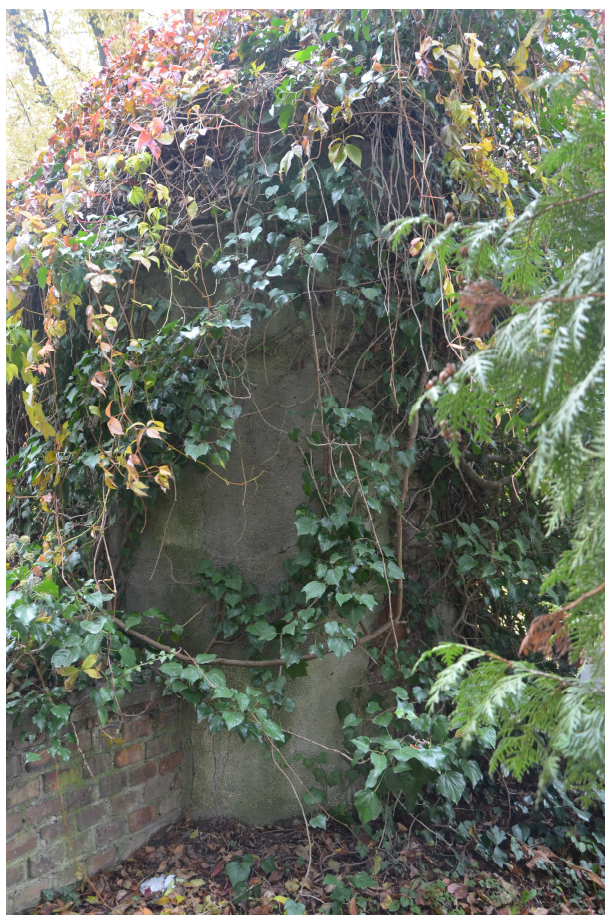
**Zdjęcie nr 3.8.** Kawaliera północna. Widok od strony nasypu..

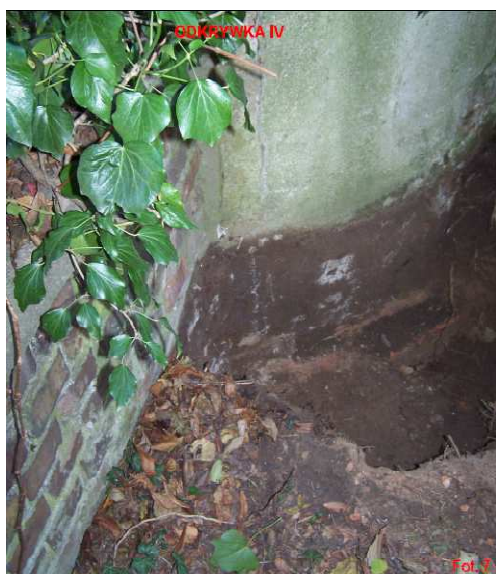
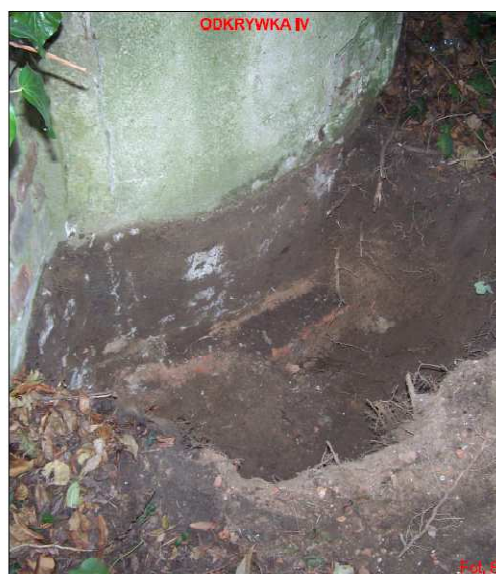
Odkrywka IV

Stwierdzono: ściana ceglana poszerzona o 13cm (odsadzka) od poziomu 40cm od poziomu terenu. Z uwagi na brak zgody użycia sprzętu mechanicznego niemożliwym było wykonanie odkrywki do poziomu posadowienia.

1. Wykonanie izolacji przeciwwilgociowej ścian poniżej poziomu terenu.
2. Wykonanie hydrofobizacji elementów konstrukcyjnych.
