PROGRAMY PRAC KONSERWATORSKICH DLA WYBRANYCH RZEźB PARKOWYCH I MAŁEJ ARCHITEKTURY OGRODOWEJ PARKU ZAMKU W ŁAŃCUCIE

„Ochrona i rozwój dziedzictwa kulturowego dawnej Ordynacji Łańcuckiej poprzez prace remontowo-konserwatorskie oraz wykreowanie nowych przestrzeni ekspozycyjnych OR-KA II, III, IV, VII”

ZADANIE VI

WARTOWNIA
PORTIERNIA
PAWILON ELIZIN
PERGOLA
POSAŁG MATKI BOSKIEJ

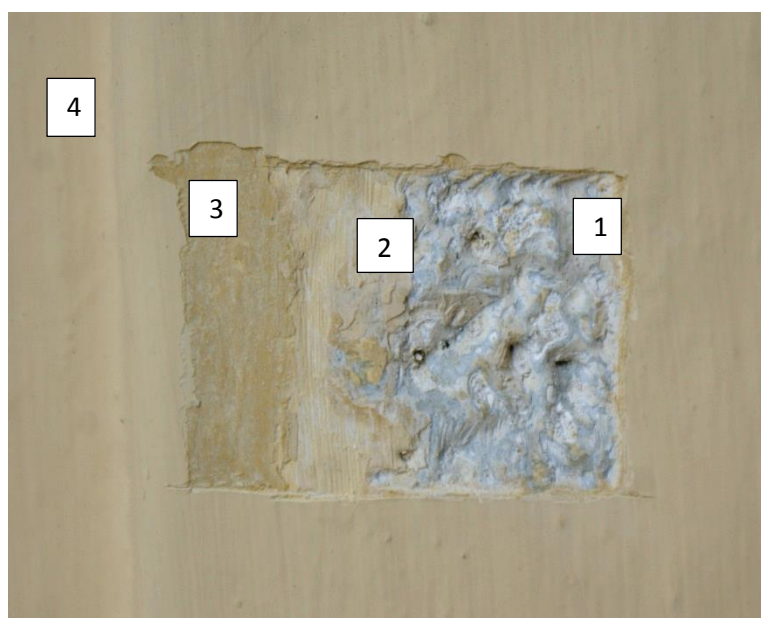
ODKRYWKA NR 1. – ŚCIANA FRONTOWA, WNĘKA, EKRAN NA LEWEJ ŚCINIE

Fot. Odkrywki nr 1 – widoczne oryginalny baranek w kolorze białoszarym i kolejne warstwy malarskie: 1 – oryginalna warstwa malarska w kolorze chłodnej bieli, 2 –powłoka wtórna ugrowożółta, 3 –powłoka wtórna ugrowa, 4 – powłoka wtórna, obecna ugrowokremowa

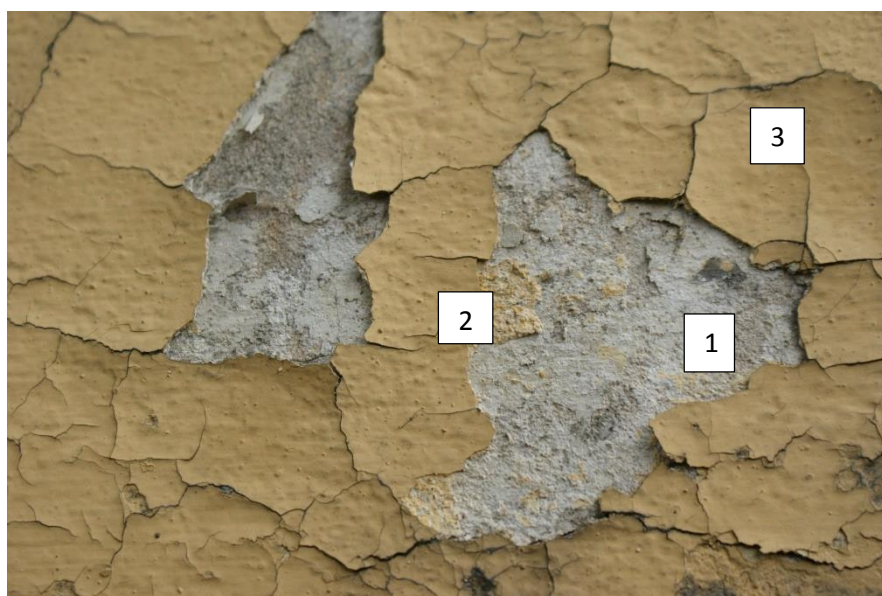
ODKRYWKA NR 2 – SCIANA PÓŁNOCNA W PARTII BONIA

Fot. odkrywki nr 2 – rozkład warstwa malarskich: 1 – oryginalna warstwa malarska w kolorze chłodnej bieli, 2 –powłoka wtórna ugrowożółta, 3 – powłoka wtórna, obecna ugrowokremowa

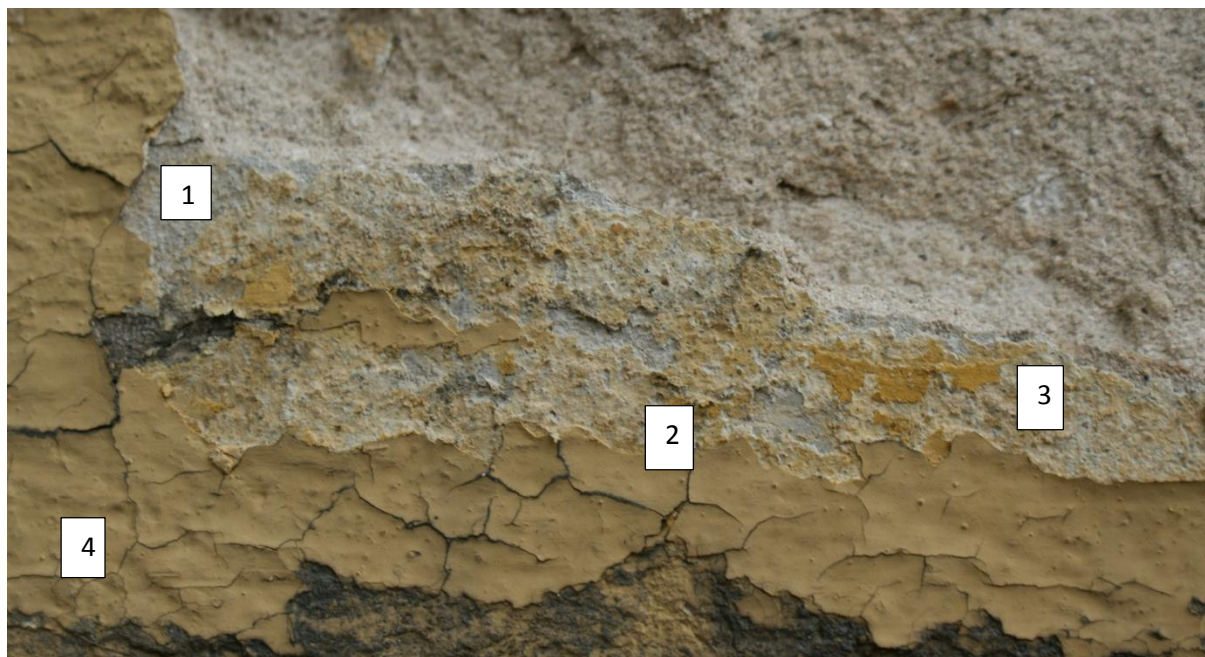
ODKRYWKA NR 3 – ŚCIANA ZACHODNIA W PARTII BONIA

Fot. odkrywki nr 3 – rozkład warstwa malarskich: 1 – oryginalna warstwa malarska w kolorze chłodnej bieli, 2 –powłoka wtórna ugrowożółta, 3 – powłoka wtórna, obecna ugrowokremowa

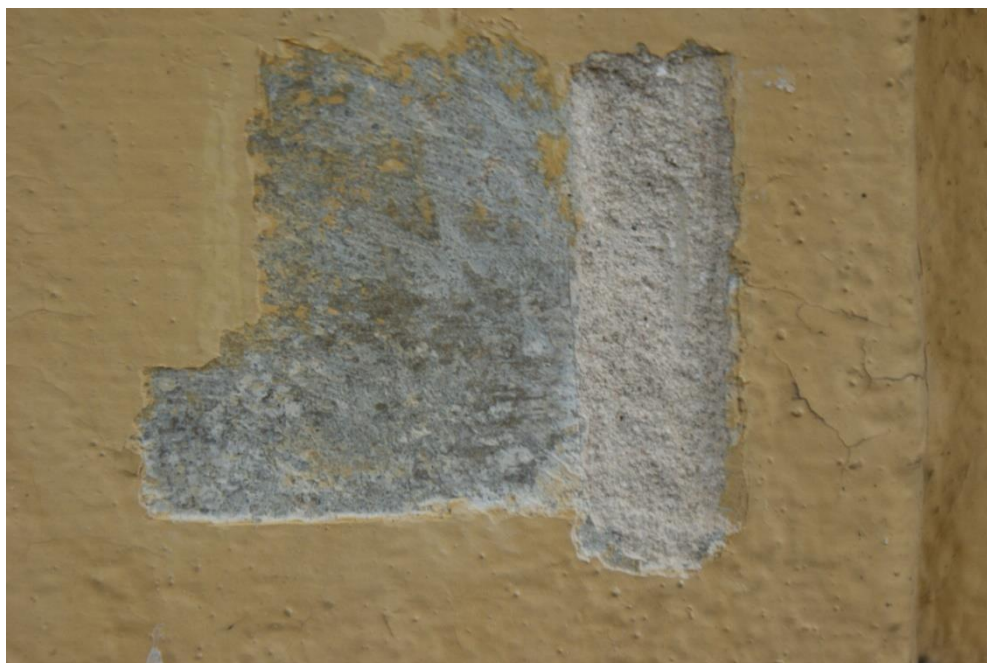
ODKRYWKA NR 4 – COKÓŁ NA ŚCIANIE POŁUDNIOWEJ

Fot. Odkrywki nr 4 – widoczna oryginalna warstwa malarska w kolorze szarym.

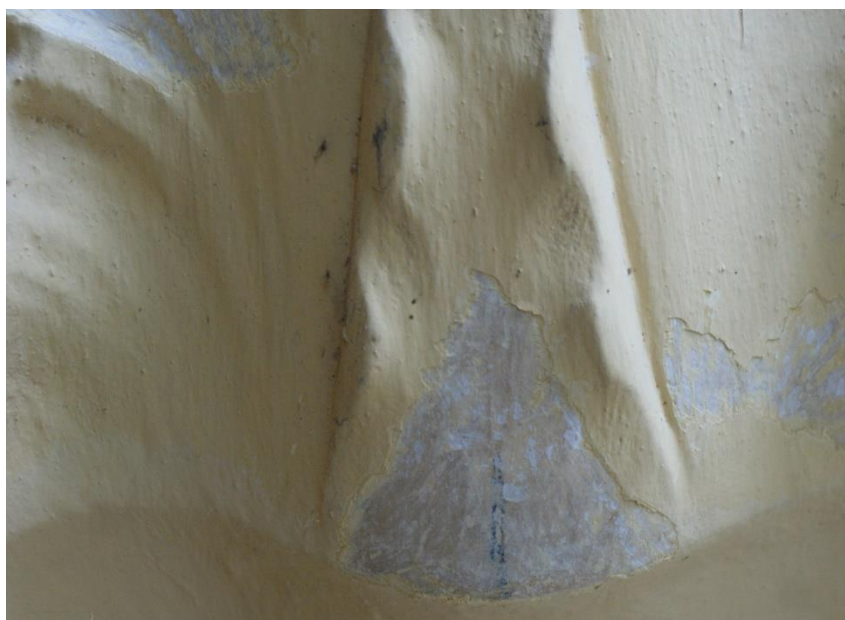
ODKRYWKA NR 5 – DETAL SZTUKATORSKI ŁUKU ARKADOWEGO

Fot. odkrywki nr 5 - widoczny oryginalny kolor kremowobiały.

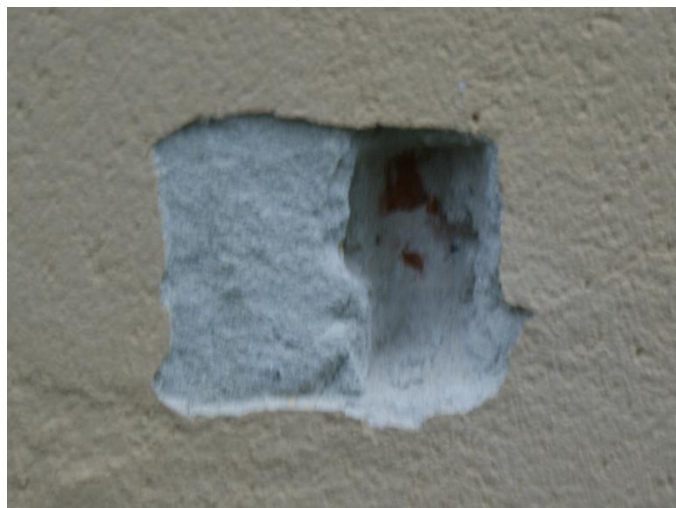
ODKRYWKA NR 1. – PILASTER POŁUDNIOWEJ ŚCIANY BUDYNKU

Fot. odkrywki.

Pozostałe wykonane odkrywki powieliły ustalenia z Odkrywki nr 1. Wynika z nich, że pasty tynku w formie pilastrów, cokołu i fasety są przetynkowanie wtórnie. Brak jest oryginału (wypraw tynkarskich i warstw malarskich) jednak fotografia archiwalna i sposób opracowania powierzchni sugeruje, że pilastry i cokół powtarzają układ oryginału. Wtórne tynki pochodzą z okresu przebudowy budynku w latach powojennych, kiedy zamurowano werandę i przebudowano dach Portierni. Z powodu braku oryginału nie sposób określić pierwotną kolorystykę partii oryginału.

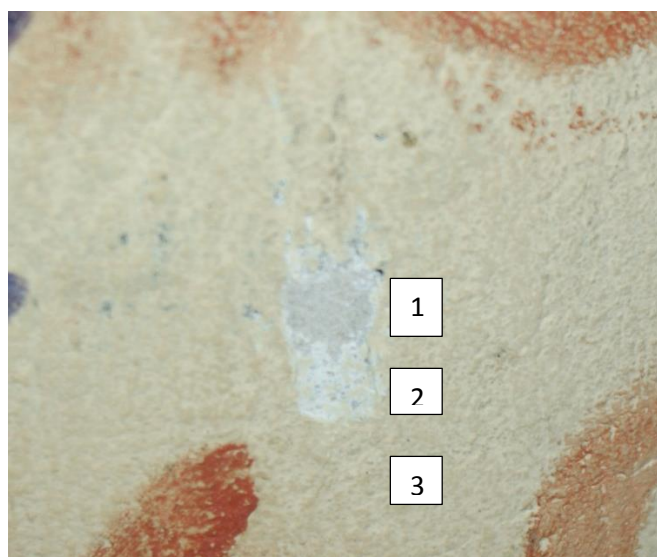
ODKRYWKA NR 1. – KOLUMNA TRZECIA OD LEWEJ STRONY

Fot. Odkrywki nr 1 – 1. cementowy odlew, 2- biała warstwa malarska, 3 – obecna warstwa malarska

Pozostałe wykonane odkrywki powieliły ustalenia z Odkrywki nr 1. Kolumny są odlewani wykonanymi z betonu, tynki pasów boniowania są wykonane z zaprawy cementowej, bardzo twardej i spójnej. W pierwotnej wersji kolorystyka detalu była jasna – złamana biel tzw. biel historyczna. Fugi między cegłami są wymienione na nowe cementowe.

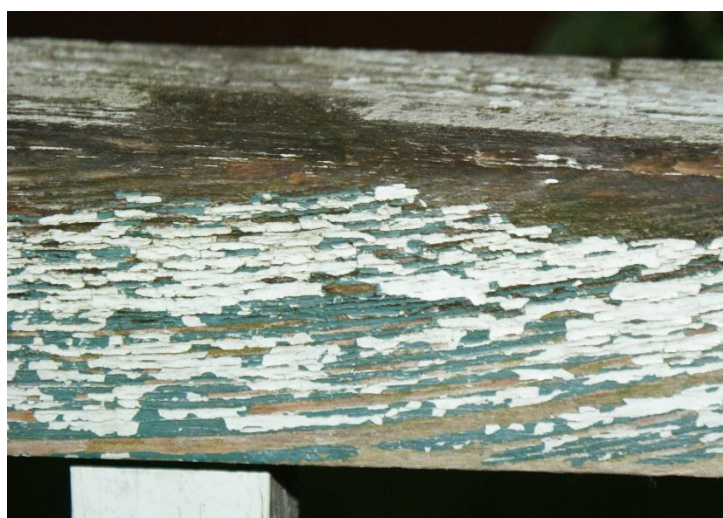
ODKRYWKA NR 1 – BALUSTRADA PERGOLI CENTRALNEJ ALTANY

Fotografia ukazuje wtórne warstwy malarskie, zieloną i seledynową

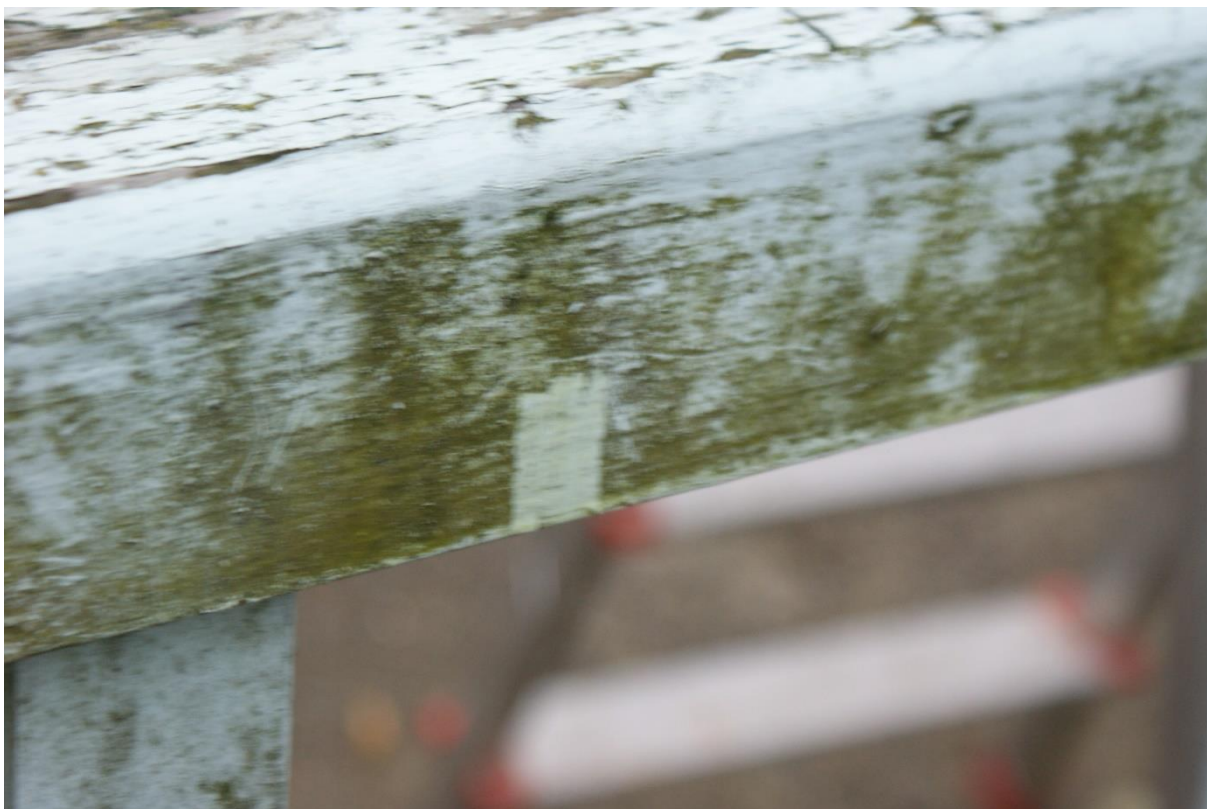
Głównym czynnikiem niszczącym w przypadku pergoli jest zewnętrzna ekspozycja obiektu. Drewno jako materiał budowlany jest stosunkowo nietrwały i potrzebuje specjalnej ochrony. Drewno pergoli jest mocno zbutwiałe, jego struktura uległa znacznemu osłabieniu. Dużym problemem jest korozja biologiczna a w szczególności porażenie przez grzyby. Ma brunatny kolor i jest miejscami na wskroś wilgotne, prawdopodobnie jest to zgnilizna brunatna. Prócz głębokiego porażenia przez grzyby widoczny jest także powierzchniowy atak mikroorganizmów – zielone kolonie glonów. W związku z rozpadem strukturalnym elementów drewnianych stały się one także niewytrzymałe mechanicznie. Miejscowo występują pęknięcia i rozszczepienia. Pergola była wtórnie pomalowana na kolor ciemnozielony a później na seledynowy. Pierwotna kolorystyka nie zachowała się i jest znana tylko z opisów i zdjęć archiwalnych. Cokoły kolumn ze sztucznego kamienia są mocno zniszczone. Maja wiele pęknięć, pierwotnie malowane na kolor biały obecnie farba łuszczy się i odpada. Cokoły również są pokryte zielonymi koloniami glonów.

10. Widok na zagłonięcie balustrady

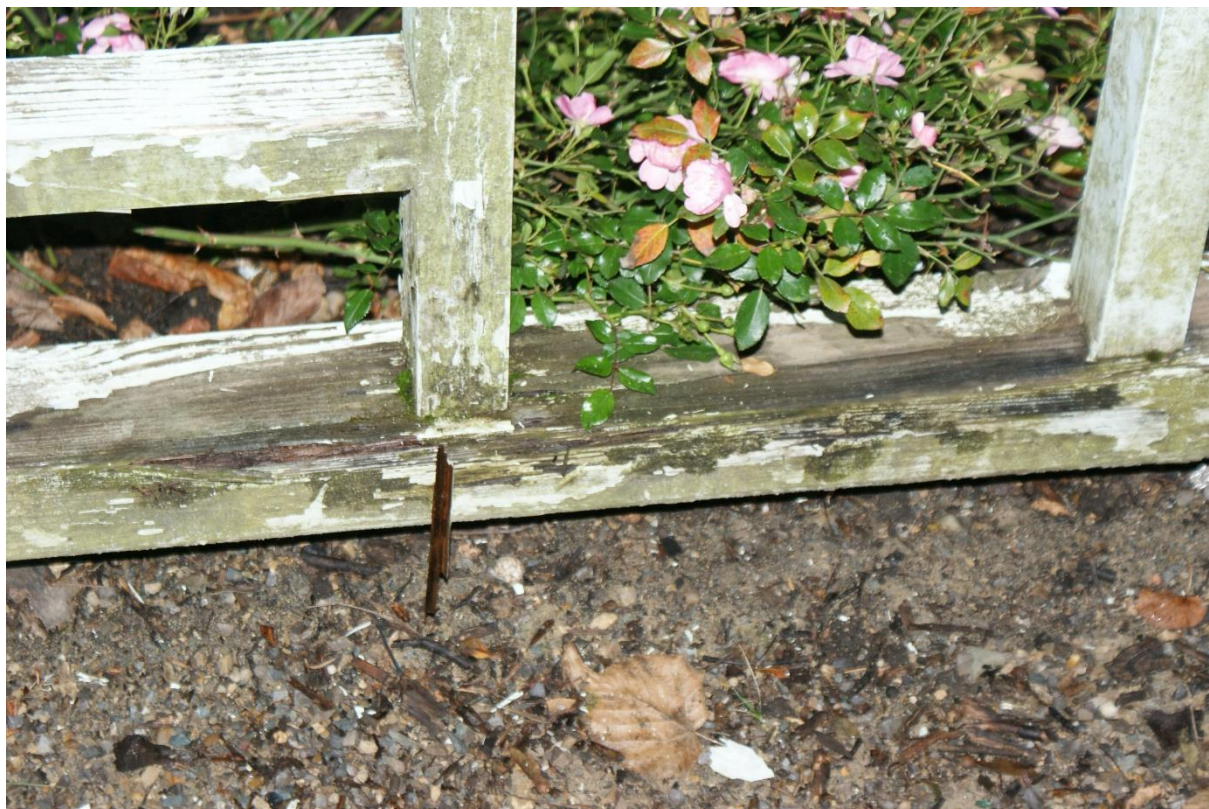
11. Zniszczenia balustrady

9. Zaszpachlowanie szczelin i ubytków drewna specjalną zaprawą w systemie produktów mineralnych na podłoża drewniane, pasta wytworzona z wypełniacza ze spoiwem systemowym
10. Wykonanie powłok barwnych w kolorze białym farbami mineralnymi do drewna – altana pergoli, boczne kratki balustrady:
 - Zaimpregnowanie elementów drewnianych (grunt systemowy)
 - Wykonanie wymalowań (farba mineralna).
11. Zaimpregnowanie drewna górnej części pergoli – belki poprzeczne między ceglanymi filarami, belki poprzeczne, brązowym systemowym, transparentnym impregnatem do drewna tak aby zachować oryginalny rysunek drewna.

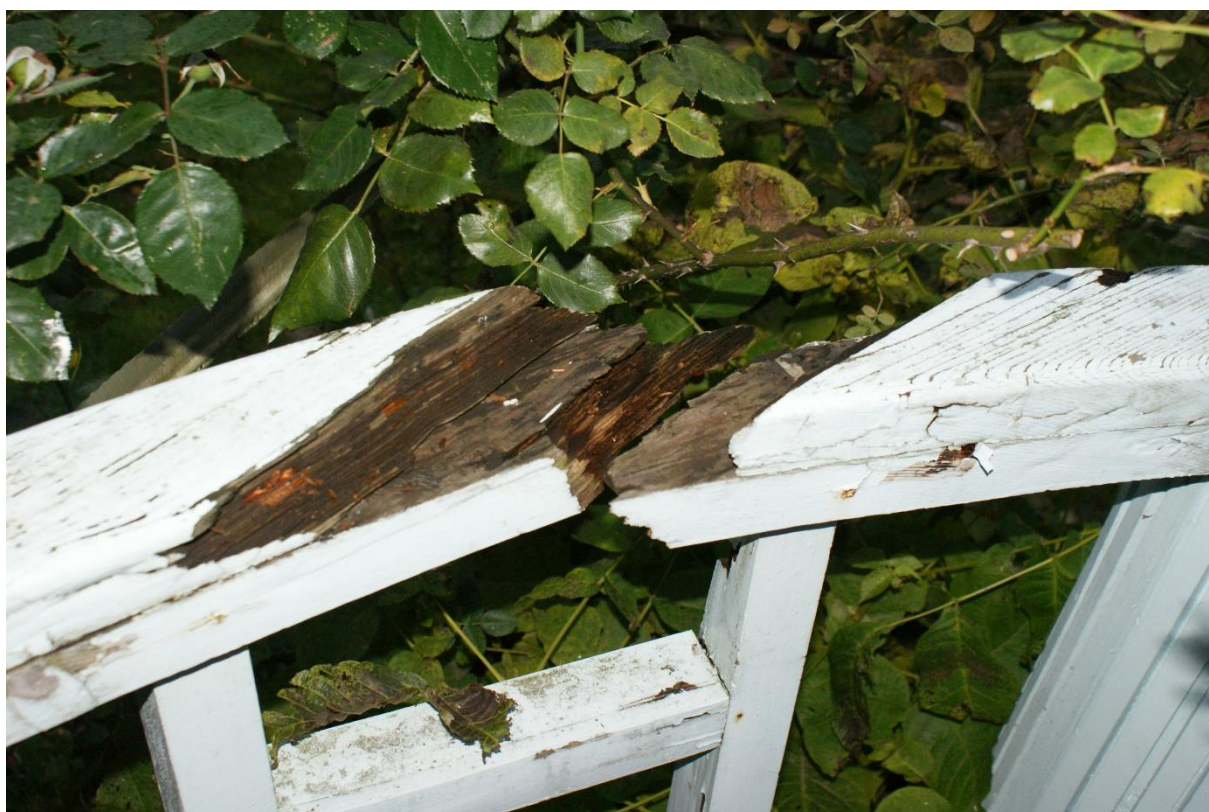
12. Zniszczenia balustrady

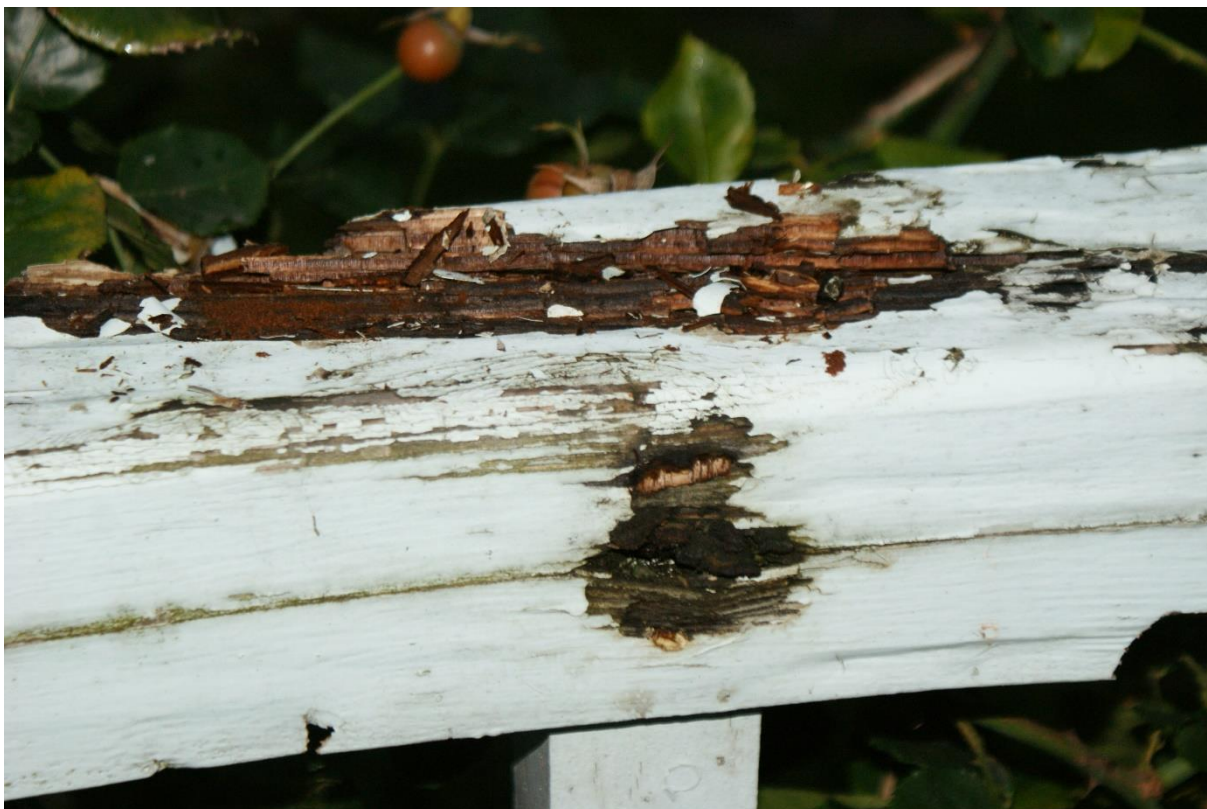
13. Zniszczenia balustrady

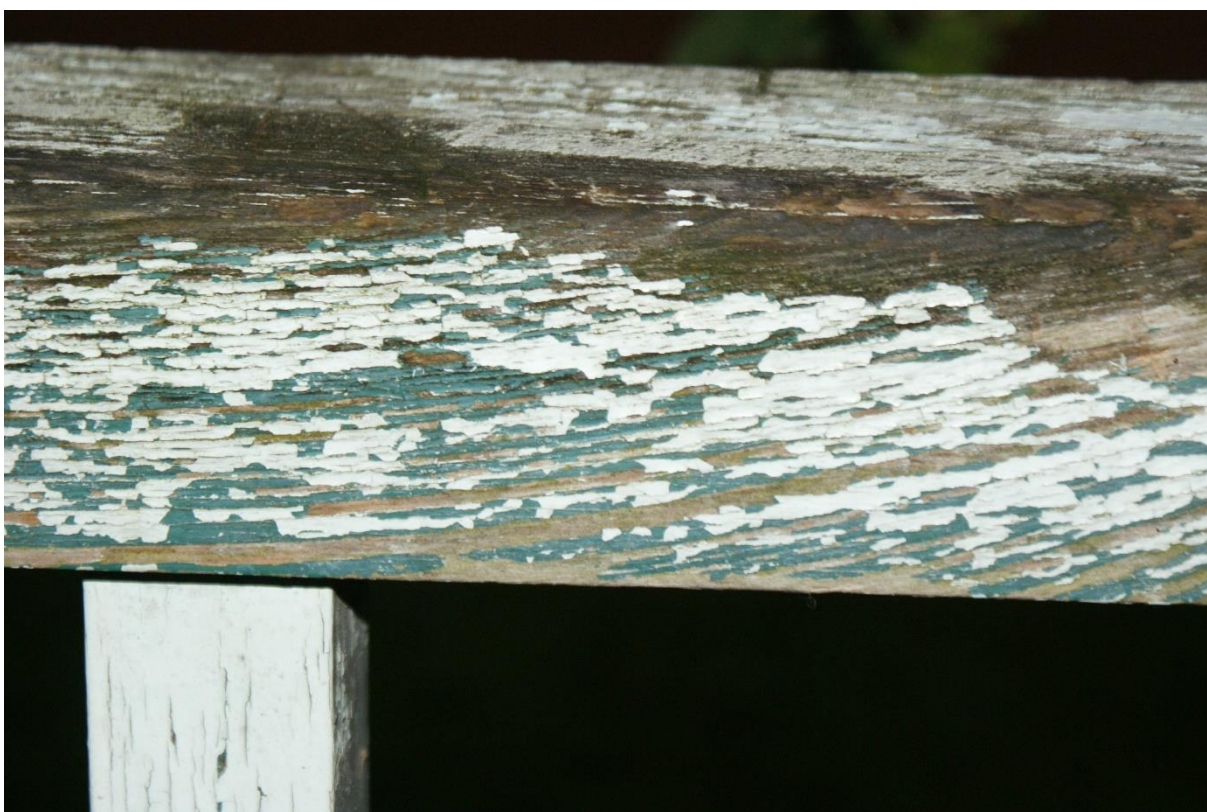
14. Wtórne warstwy malarskie widoczne na balustradzie

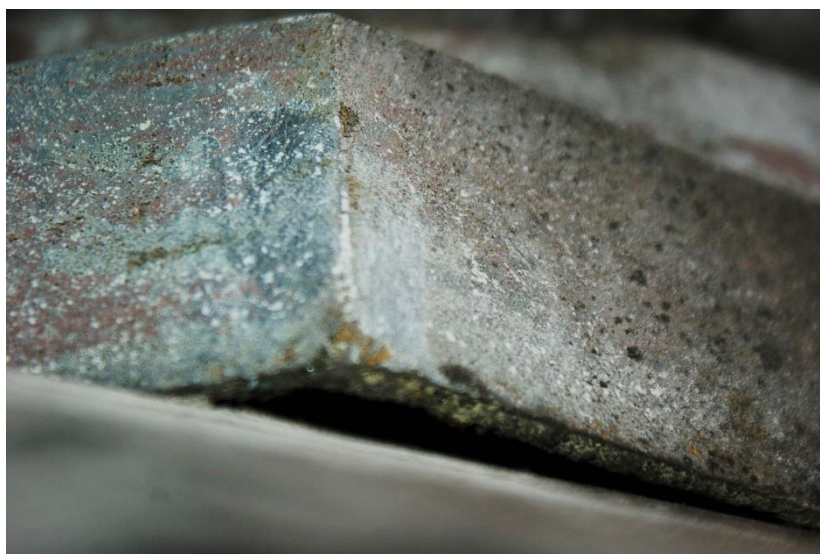
Pomnik Matki Boskiej przedstawia zniszczenia typowe dla rzeźb z blachy cynkowej. Posąg jest skorodowany, na powierzchni blachy widoczna jest szara warstewka –zasadowy węglan cynku. Jest to warstwa zabezpieczająca głębsze warstwy metalu. Miejsca łączeń-lutów uległy większym zniszczeniom niż sama blacha. Spawy są w wielu miejscach rozpeknięte – pękanie naprężeniowe, a od nitów spływają zacieki korozji. Miejscowo występują zazielenienia spowodowane glonami. Mocno pocięta jest blacha promieni i nimbu.

3. korozja na powierzchni cynkowej blachy, charakterystyczne białe kropki tzw. polka pots

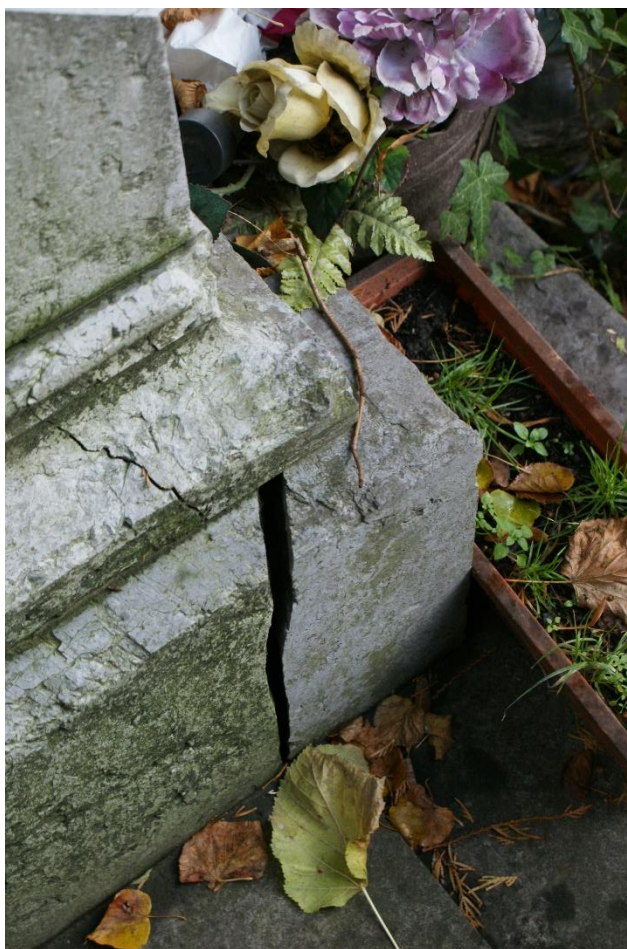
Naprawy wymaga również kamienny cokół pomnika. Bloki kamienne są spękane i klawiszją. Fuga wypadła a poszczególne elementy rozeszły się. Zewnętrzna warstwa kamienia jest zwietrzała, pudruje się, ponadto jest mocno pojaśniona co wpływa na estetykę obiektu. Zewnętrzne warunki ekspozycji kamienia przyczyniły się do wypłakania powierzchniowych jego warstw tym samym uwidaczniając jego żyłkowatą strukturę i zatracając pierwotny poler. Płyta cokołowa jest pokryta grubym osadem mikrobiologicznym, również rozspojona.

6. Pęknięcia podstawy postmentu, zniszczenia kamienia

6. Uzupełnienie ubytków, szczelin spękań, drobnych wżerów masą imitującą naturalny bazalt (j.w.)
7. Opracowanie formy i powierzchni uzupełnień.
8. Pogłębienie warstwy poleru na powierzchni.

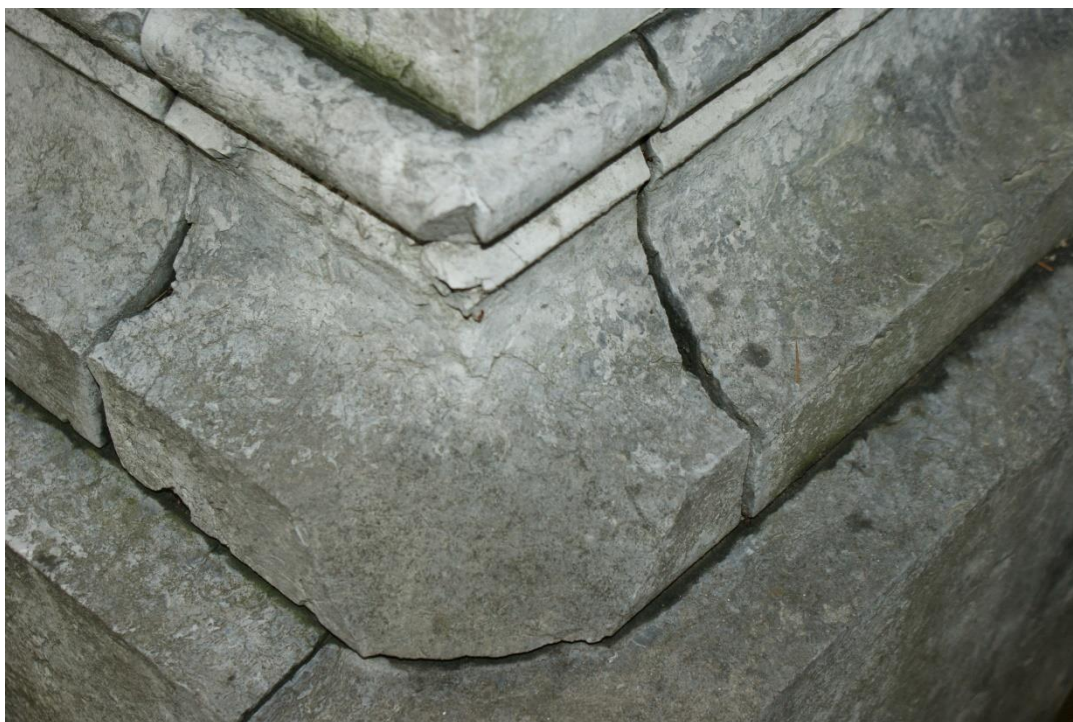
7. Zniszczenia podstawy postumentu
