PROJEKTU WYKONAWCZEGO PRAC REMONTOWO -RENOWACYJNYCH WIĘŹBY DACHOWEJ WRAZ Z POKRYCIEM - BUDYNKU ZAMKU I OFICYNY W MUZEUM- ZAMKU W ŁAŃCUCIE –OR-KA II

DO PROJEKTU WYKONAWCZEGO PRAC REMONTOWO -RENOWACYJNYCH WIĘŹBY DACHOWEJ WRAZ Z POKRYCIEM - BUDYNKU ZAMKU I OFICYNY W MUZEUM- ZAMKU W ŁAŃCUCIE –OR-KA II

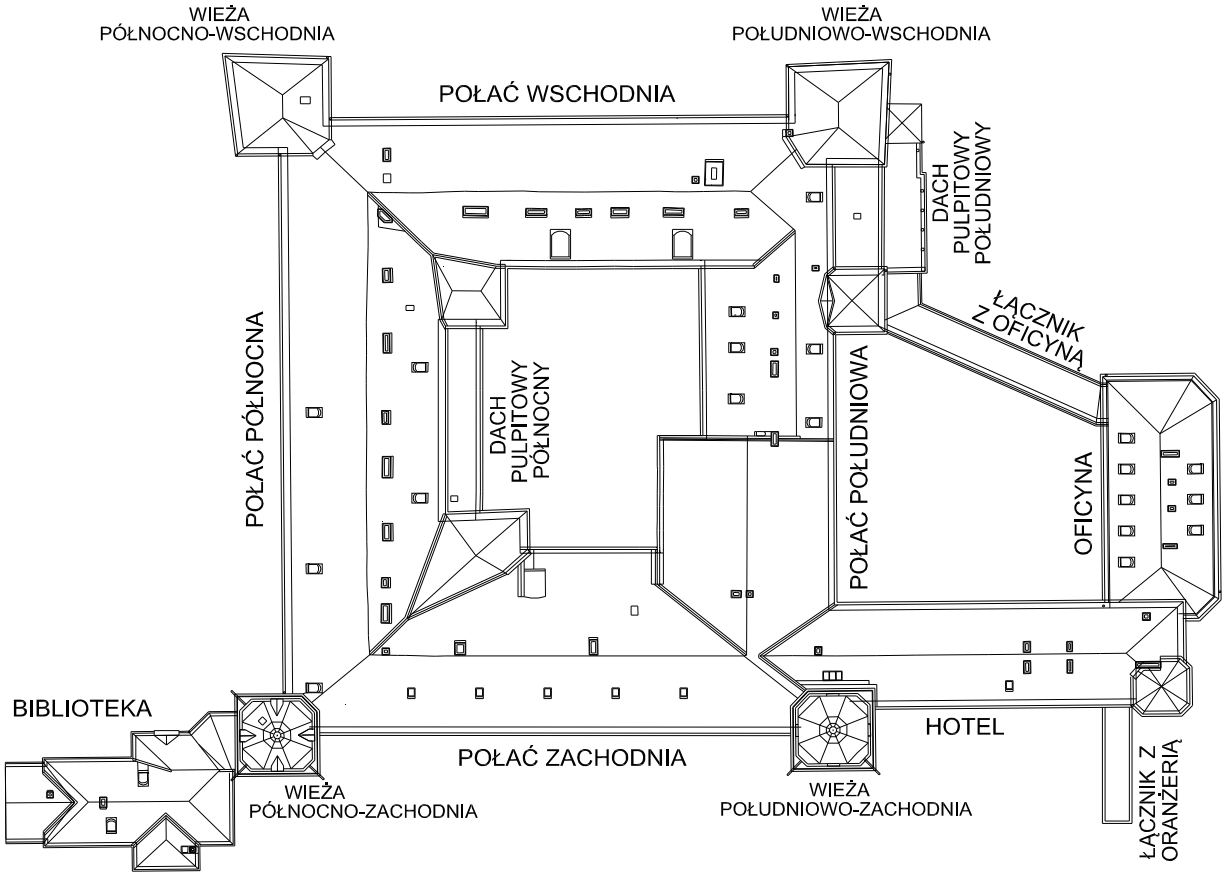
Rys. 1.

Na zamieszczonym poniżej szkicu sytuacyjnym (rys.1) podane są nazwy poszczególnych części zabudowy zamkowej.

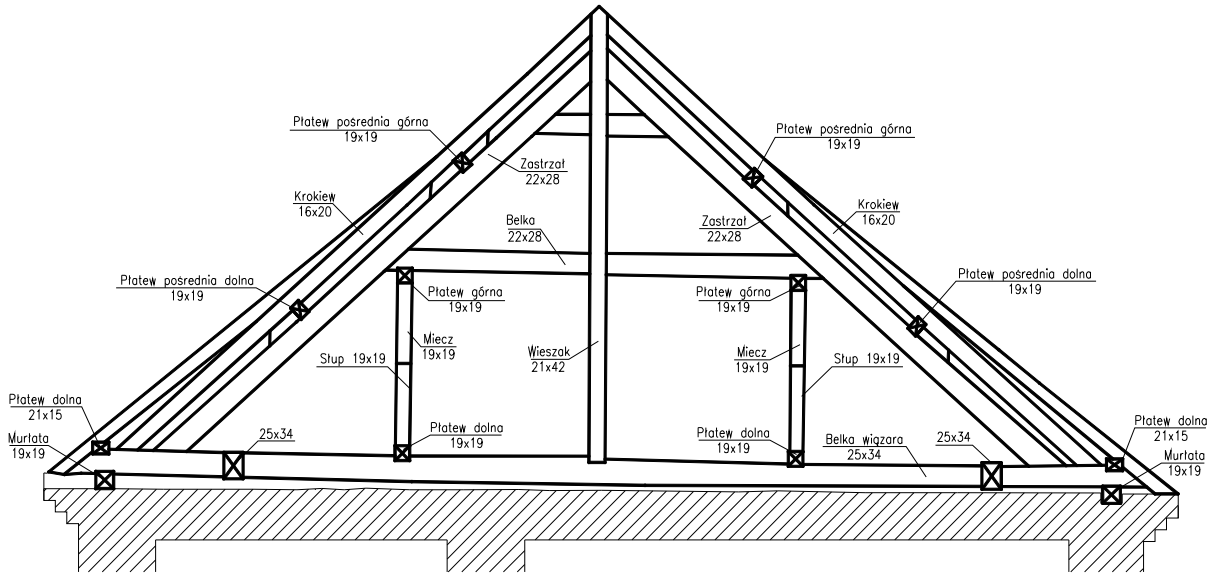
W trakcie oględzin oraz pomiarów inwentaryzacyjnych wykryto kilka ognisk porażenia elementów drewnianych konstrukcji dachu takich jak tramy, krokwie, słupy, murłaty przez owady, grzyby i pleśnie. Szczególnie dużą degradacja krokwi, murłat oraz tramów występuje w re-

jonie okapów gdzie przez nieszczelne pokrycie dachu dachówką ceramiczną przenika woda opadowa i zawilgocone elementy konstrukcji dachu stwarzają dobre warunki do rozwoju grzybów i pleśni. Dostrzeżone miejsca konstrukcji drewnianych elementów dachu pokazane są na załączonej do projektu budowlanego dokumentacji fotograficznej.

Kapitalnego remontu wymaga szczególnie dolny fragment więźby dachowej nad klatką schodową na styku połaci północnej i zachodniej od strony dziedzińca. Dotyczy to głównie dolnych belek więźby dachowej oraz słupów zastrzałów i belek rozporowych – jętek.

Główne wykryte porażenia w/w więźby i jednocześnie elementy do wymiany (w całości lub w części najbardziej porażonej) to:

- Belka tramowa w osi słupów środkowych,
- Jętka przy kominie obok wejścia na poddasze od strony północnej,
- Podstopka w narożu obok wieży,
- Krokiew narożna,
- Tram w osi 5.4, słup przy kominie,
- Tram w osi 5.5,
- W osi 5.6 kleszcz, słup - prawa strona, słupek strona lewa,
- Tram w osi 5.10, węzeł strona lewa,
- Murłata pomiędzy osiami 5.10 i 5.11,
- Tram w osi 5.11 prawa strona.

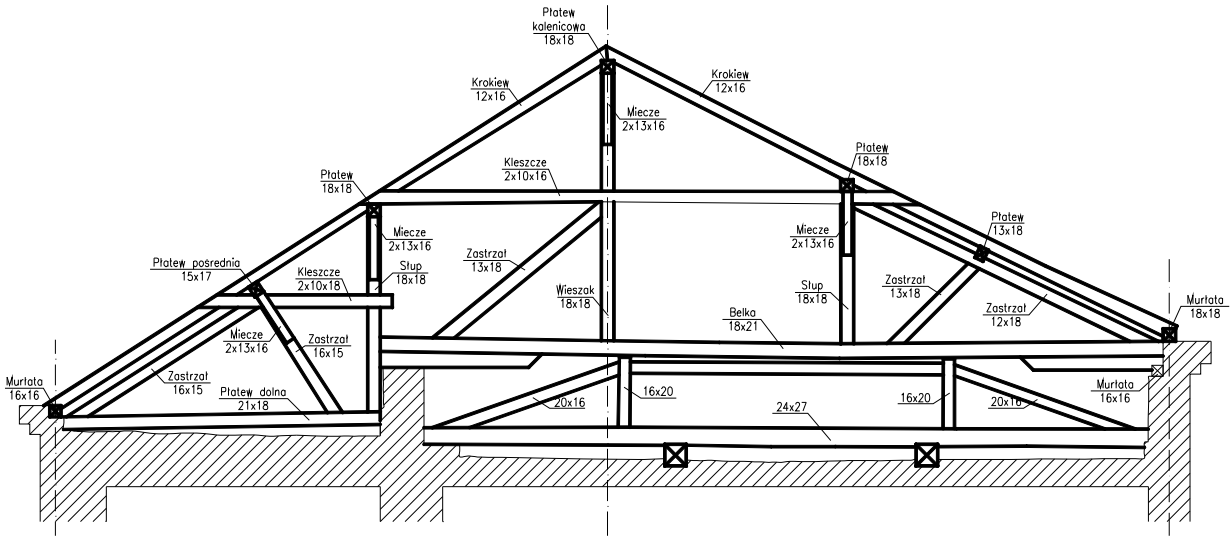
Oględziny dachu wykazały ogniska degradacji drewna, które pokazane są na załączonych do projektu budowlanego fotografiach oraz rysunkach dachu. W dachu widoczne są prześwity między dachówkami. Prześwity są efektem ugięcia łacenia dachowego. Ogniska degradacji występują szczególnie w rejonie koszy przy połączeniu dachu części północnej z dachem części zachodniej. Wykonane tym miejscu naprawy elementów dachu są wykonane nieprofesjonalnie przy użyciu przypadkowych elementów drewnianych niezaimpregnowanych.

Główne wykryte porażenia w/w więźby i jednocześnie elementy do wymiany (w całości lub w części najbardziej porażonej) to:

- Belka tramowa w osi 3B- lekko i średnio,
- Podstopka – prawa strona, pomiędzy osiami 3B i 3C,
- Tram w osi 3C,
- Słupy w osi 3D, środkowy i lewy,
- Podstopka – strona lewa, pomiędzy osiami 3D i 3E,
- Tram w osi 3E, lewy węzeł (słup, płatew, jętka),
- Podstopki – strona lewa, pomiędzy osiami 3E i 3F,
- Tram w osi 3F, słup środkowy, słup lewy, płatew w węźle,
- Podstopki – strona prawa, pomiędzy osiami 3F i 3G,
- Tram w osi 3G,
- Podstopka – strona lewa pomiędzy osiami 3G i 3H,
- Tramy w osiach 3J, 3K, 3L.

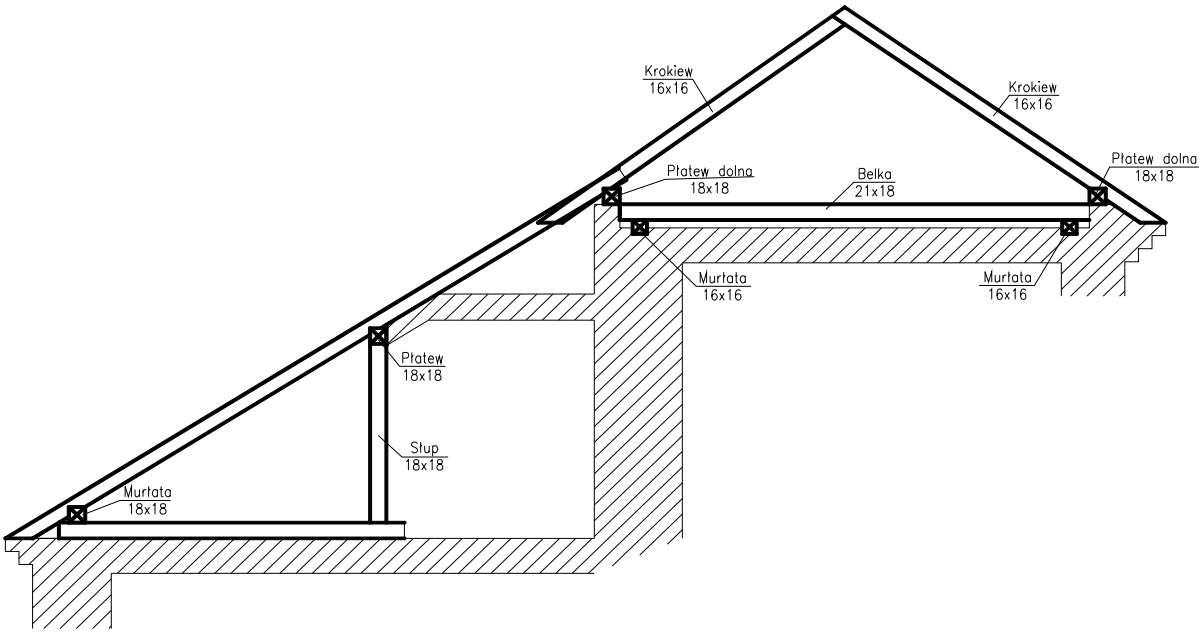
W czasie oględzin drewnianej konstrukcji dachu części południowej stwierdzono kilka ognisk żerowania owadów oraz zniszczenie murłat i tramów przez grzyby. Dokładna ocena stanu degradacji elementów więźby dachowej w tej części budynku będzie dopiero możliwa po rozbiórce pokrycia dachowego.

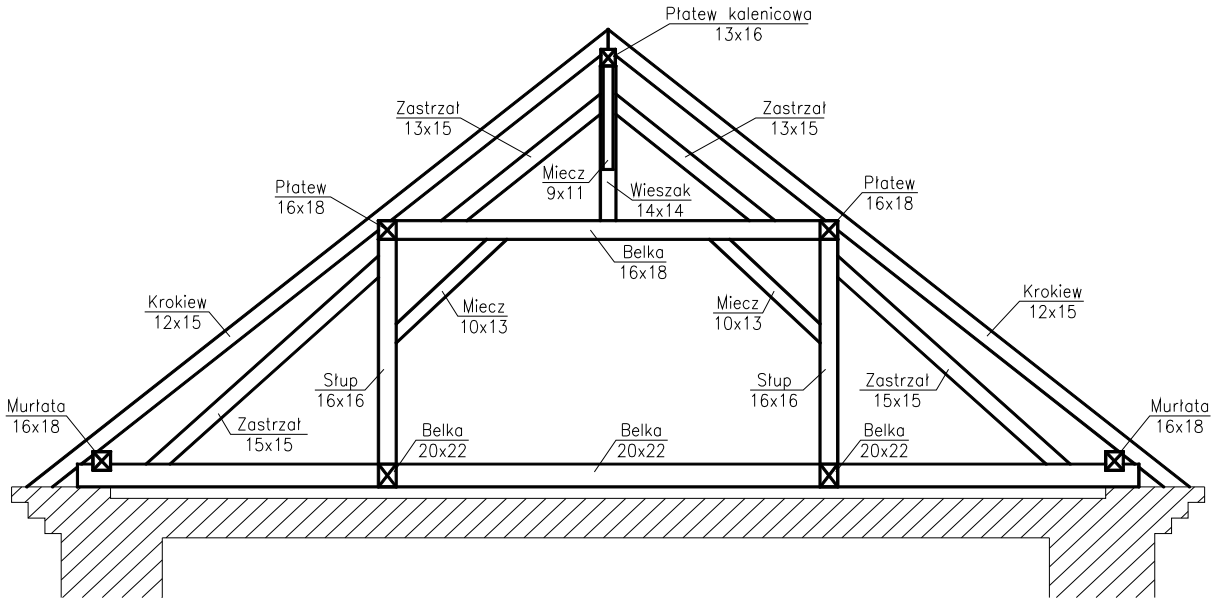
W części północnej tej połaci więźba nosi wyraźne ślady pożaru. Większość tych elementów nadaje się tylko do całkowitej wymiany. Stan więźby należy uznać również za znacznie porażony w jego części dolnej. Około 60% murłat przedmiotowego skrzydła uległo całkowitej degradacji.

–Belka podłużna, krokiew, murłata w osi 7.4,

–Belki, usztywnienia pomiędzy osiami 7.2 i 3.1,

–Porażenie elementów, niefachowe wzmocnienia w obrębie osi 7.4 (połączenie z dachem nad klatką schodową),

–Przejma po zachodniej stronie połaci,

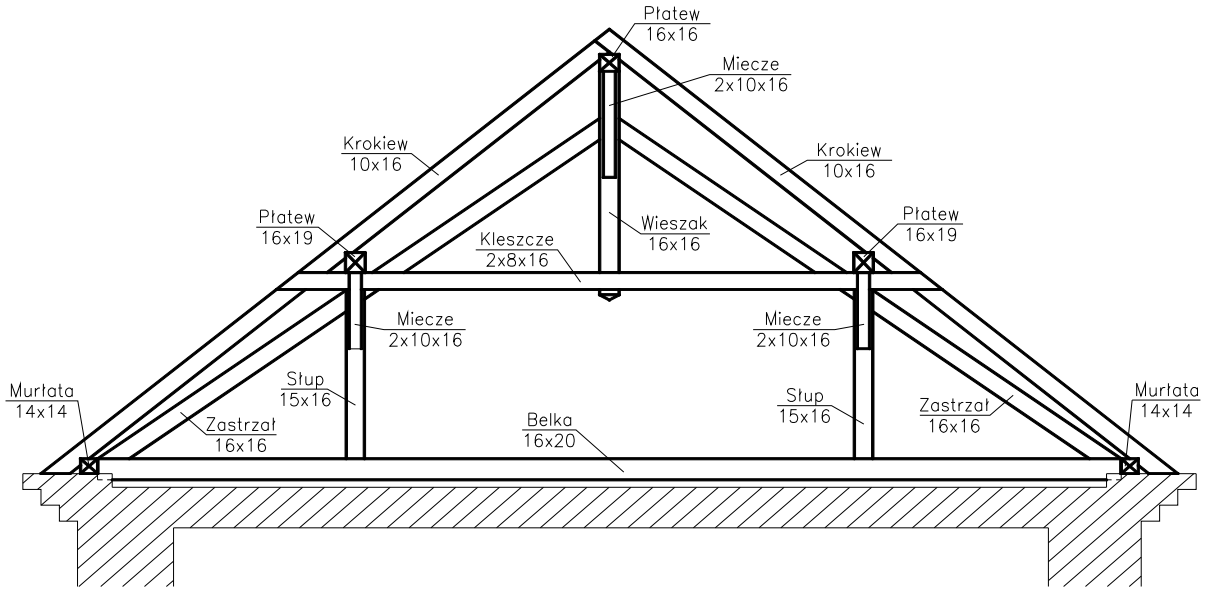
Dokładne oględziny więźby są niemożliwe ze względu na istniejącą zabudowę (zakrycie) większej części poddasza. Pozostawiono jedynie niezabudowane niewielkie przestrzenie na obu końcach połaci oraz niewielką przestrzeń w kalenicy dachu.

W pomieszczeniach użytkowych poddasza widoczne są ślady zacieków wodnych, natomiast części niezabudowane są bardzo zanieczyszczone dużą i wieloletnią ilością odpadów, zaprawy, cegły, dachówki, porażonego drewna itp.

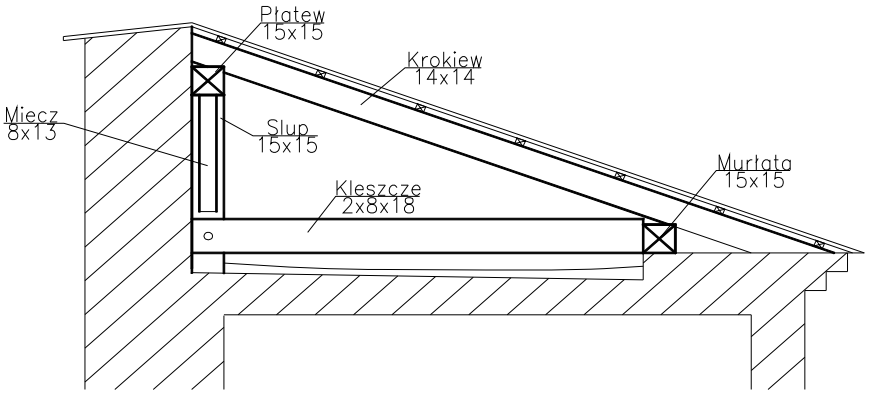
Stan techniczny więźby dachowej jest zadowalający. Wykryto jedynie kilka ognisk żerowania owadów oraz grzyba spowodowanych zaciekami - wymagają one częściowej wymiany na nowe. Są to krokwie oraz murłaty. Porażenie tramów powierzchniowe. Części strychu z trudno dostępnymi obniżonymi stropami są bardzo zagracone i zaśmiecone resztkami z dawnych remontów. Najbardziej uszkodzone elementy to krokwie szczytowe przy wejściu, murłaty miejscowo wraz końcówkami krokwi.

Dach wymaga dokładnych oględzin w trakcie remontu oraz wymiany uszkodzonych elementów oraz dokonania impregnacji zgodnie z opisem w części architektonicznej.

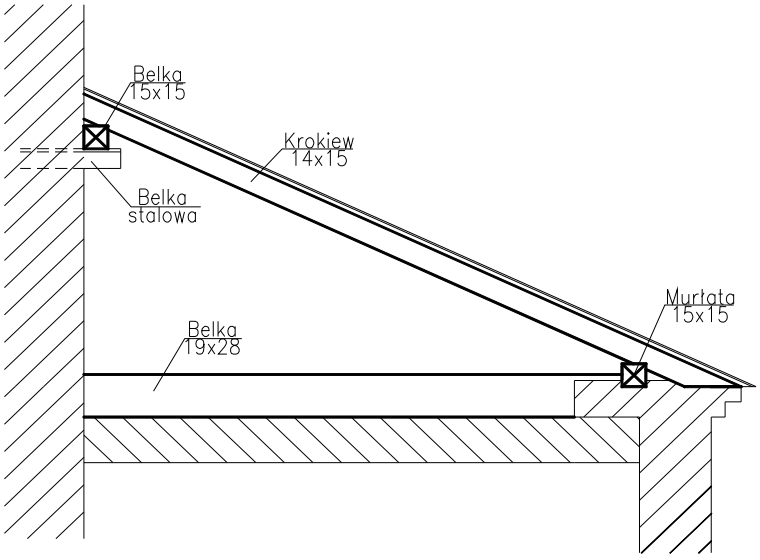
Więźby noszą ślady remontów, przeróbek i napraw. Powierzchnie stropów oraz elementy konstrukcyjne zanieczyszczone przez ptasie odchody, gruz, a także przez wióry i ścinki drewniane pozostawione po poprzednich naprawach wymagają dokładnego uprzątnięcia.

Wykryto kilka ognisk żerowania owadów na różnych poziomach, są to z reguły uszkodzenia powierzchniowe i średnie, które ze względu na rodzaj konstrukcji wymagają dokładnej naprawy poprzez usunięcie, wycięcie lub ostrugane, a następnie zaflekowanie.

Dokładne badanie wszystkich elementów jest niemożliwe ze względu na bardzo trudny dostęp i brak miejsca. Po dokładnym oczyszczeniu wież z brudu i porażonego drewna całość drewna należy zaimpregnować w sposób podany w zaleceniach w części architektonicznej.
