DOKUMENTACJA FOTOGRAFICZNA

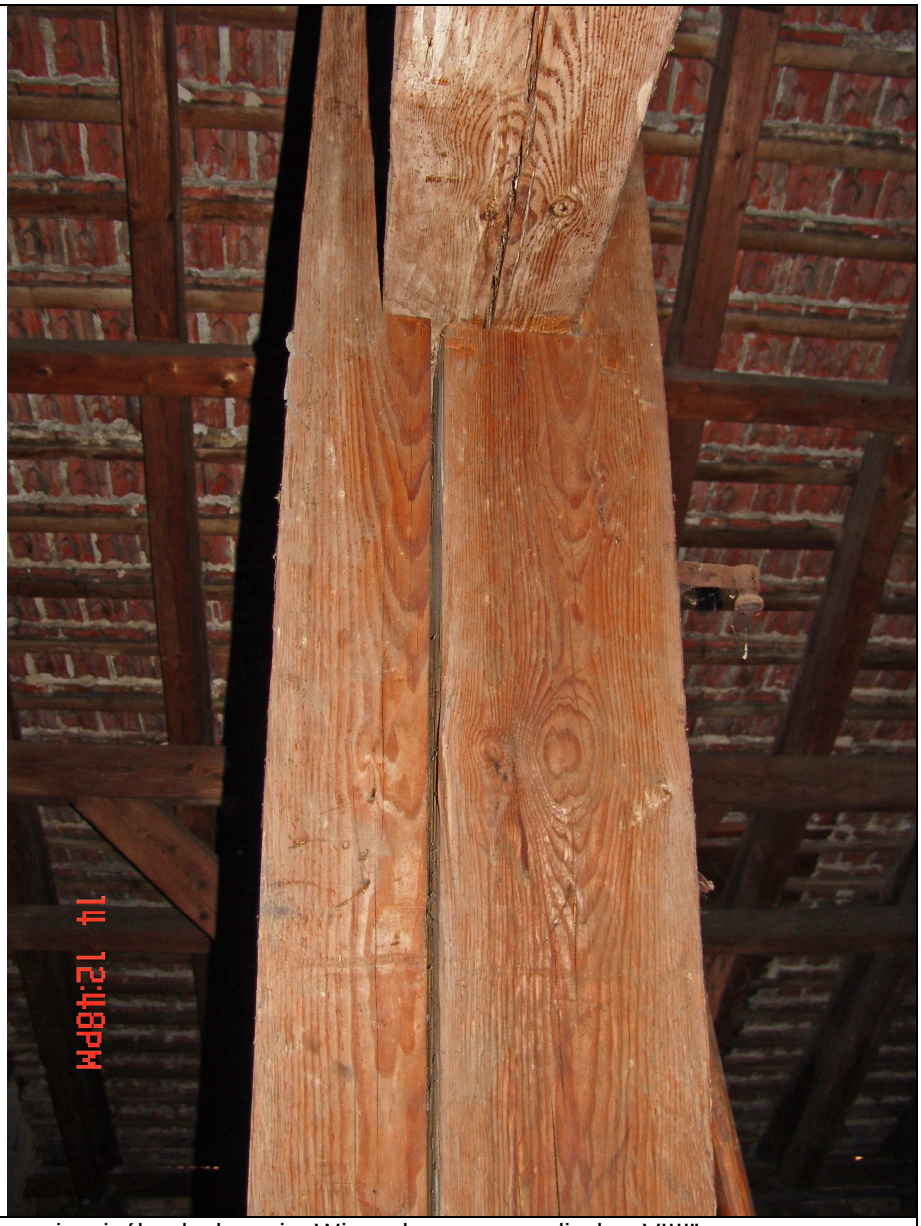
22. Zdjęcie– Zniszczona przez owady belka

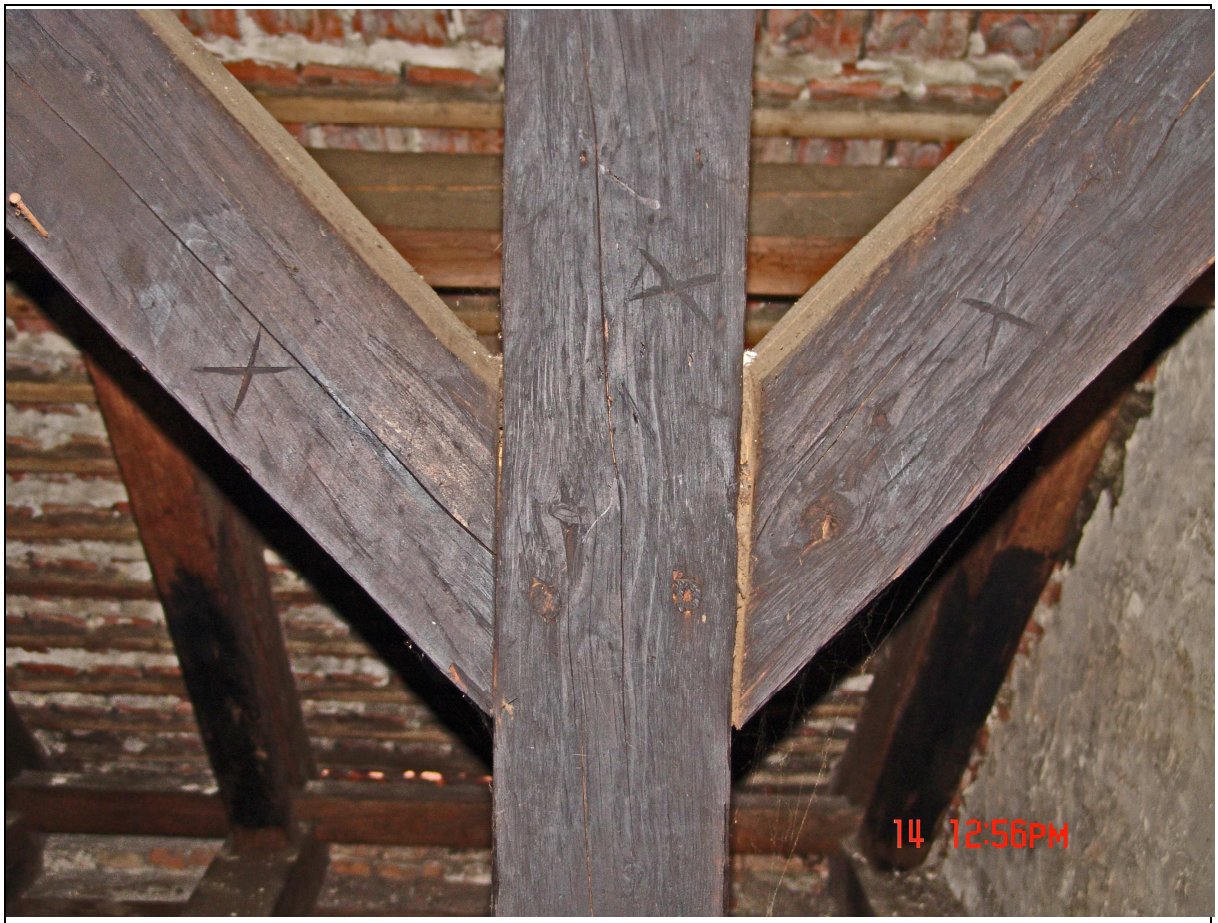
35. Zdjęcie nr -32 – Oznaczenia więźby dachowej – Slup oznaczony liczba „I”

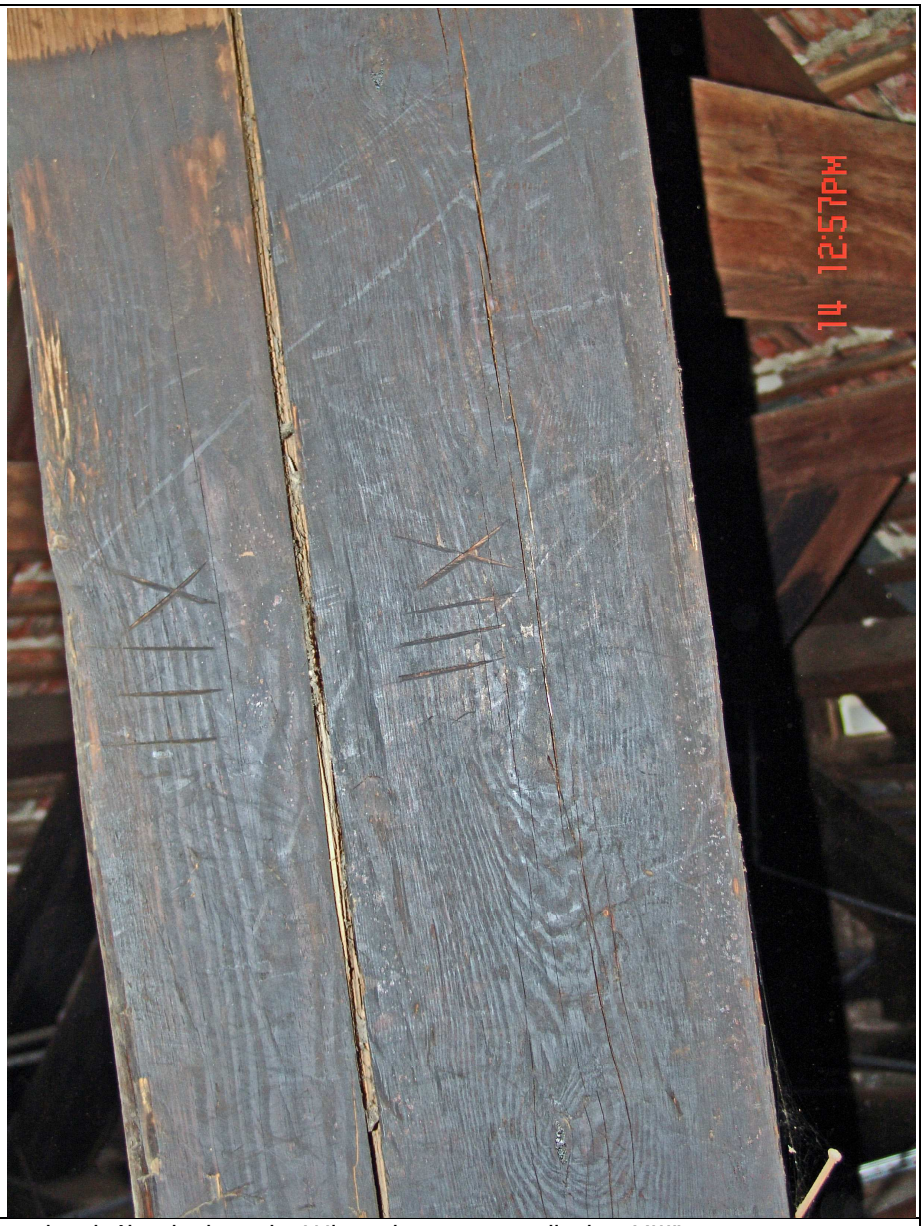
36. Skrzydło zachodnie – wiezba dachowa
