BADANIA HISTORYCZNE, INWENTARYZACJA KONSERWATORSKA, WYNIKI WSTĘPNYCH BADAŃ STRATYGRAFICZNO-ODKRYWKOWYCH, ZAŁOŻENIA KONSERWATORSKIE, ORAZ PROGRAM PRAC KONSERWATORSKICH DLA WNEŹRZ I ELEWACJI

W ramach zadania p.n. „ Opracowanie dokumentacji projektowej na wykonanie prac remontowo- konserwatorskich budynku Zamku w ramach przedsięwzięcia „Ochrona i rozwój dziedzictwa kulturowego dawnej Ordynacji Łańcuckiej poprzez prace remontowo-konserwatorskie oraz wykreowanie nowych przestrzeni ekspozycyjnych OR-KA II, III, IV, VII”.

MUZEUM-ZAMEK W ŁAŃCUCIE.
TOM II

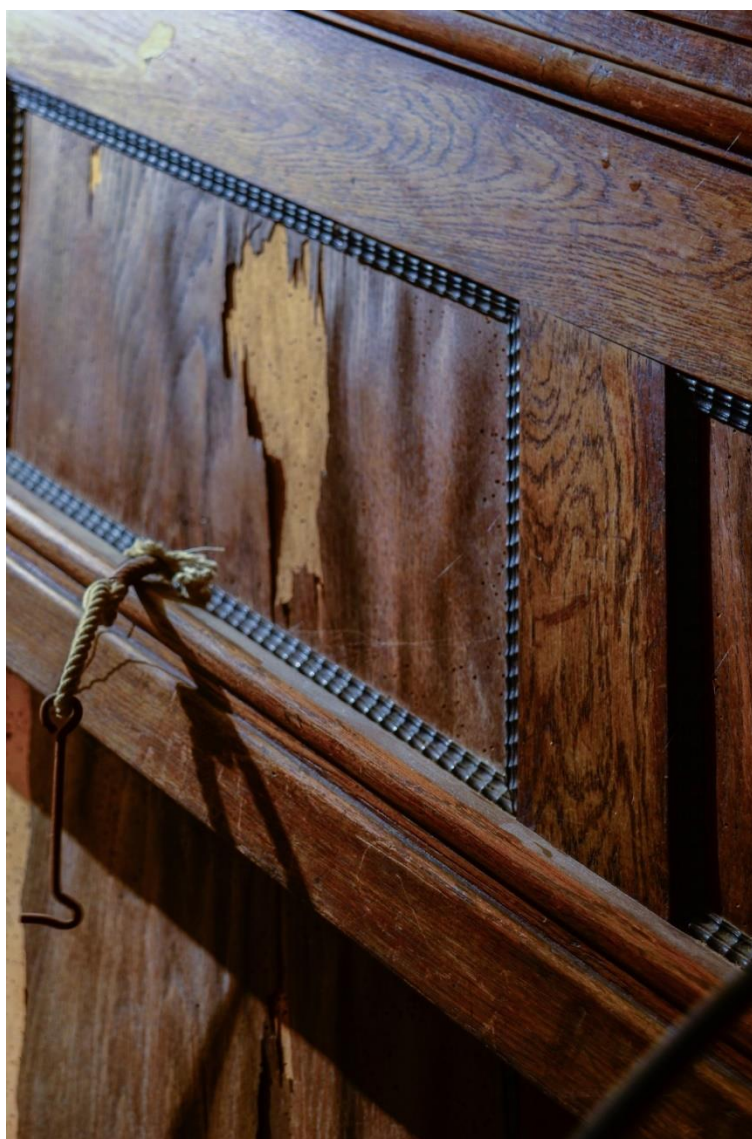
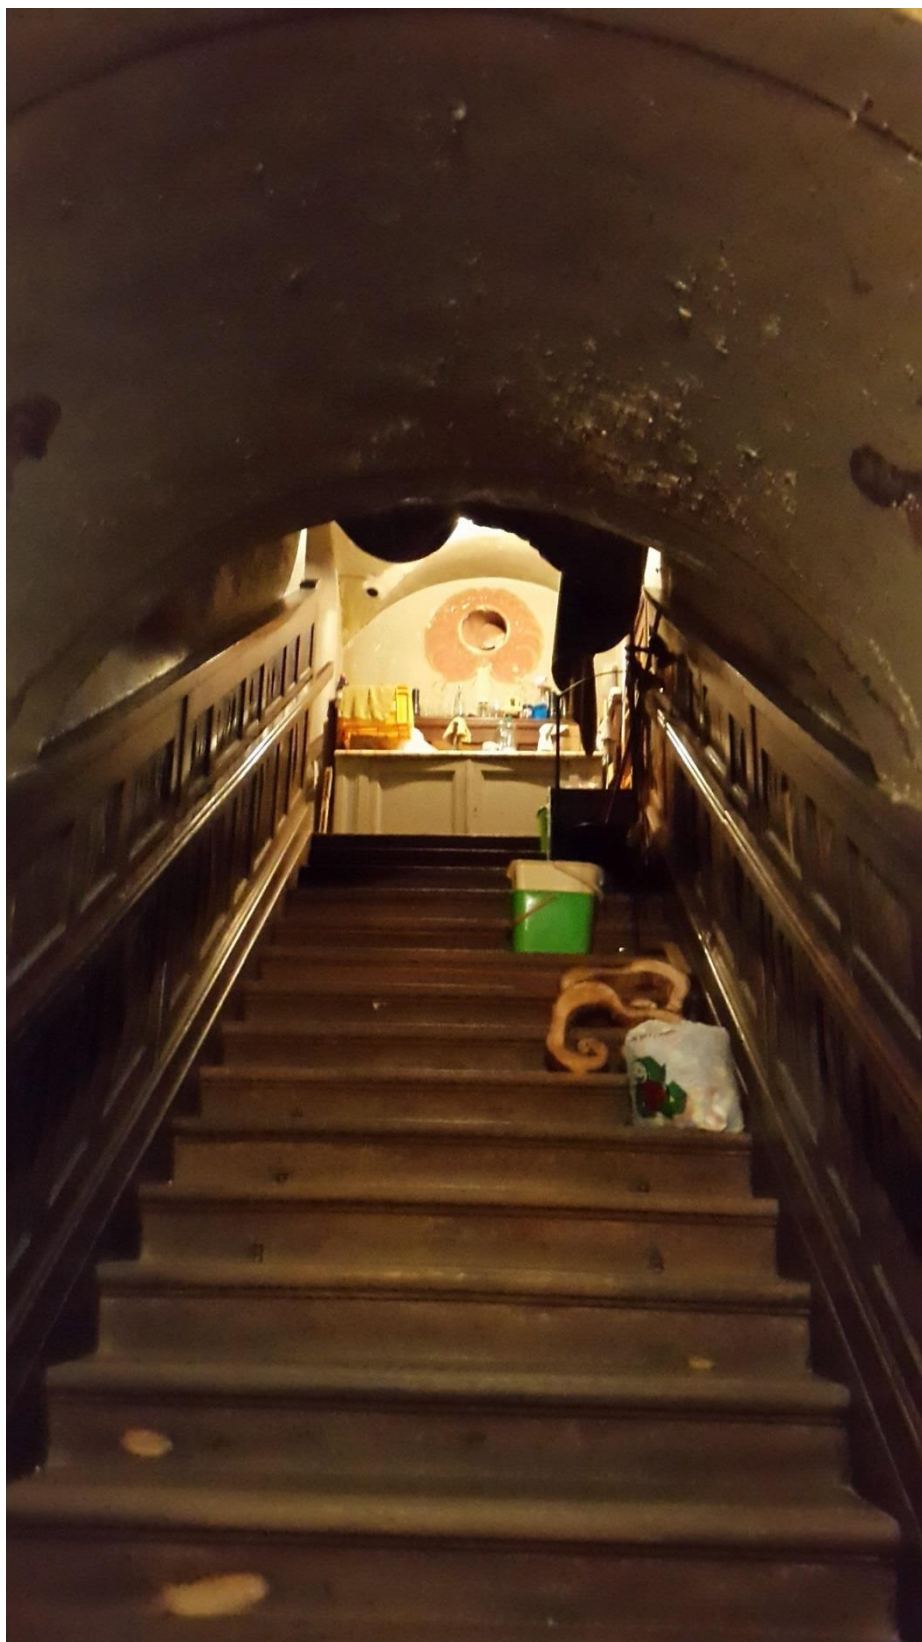
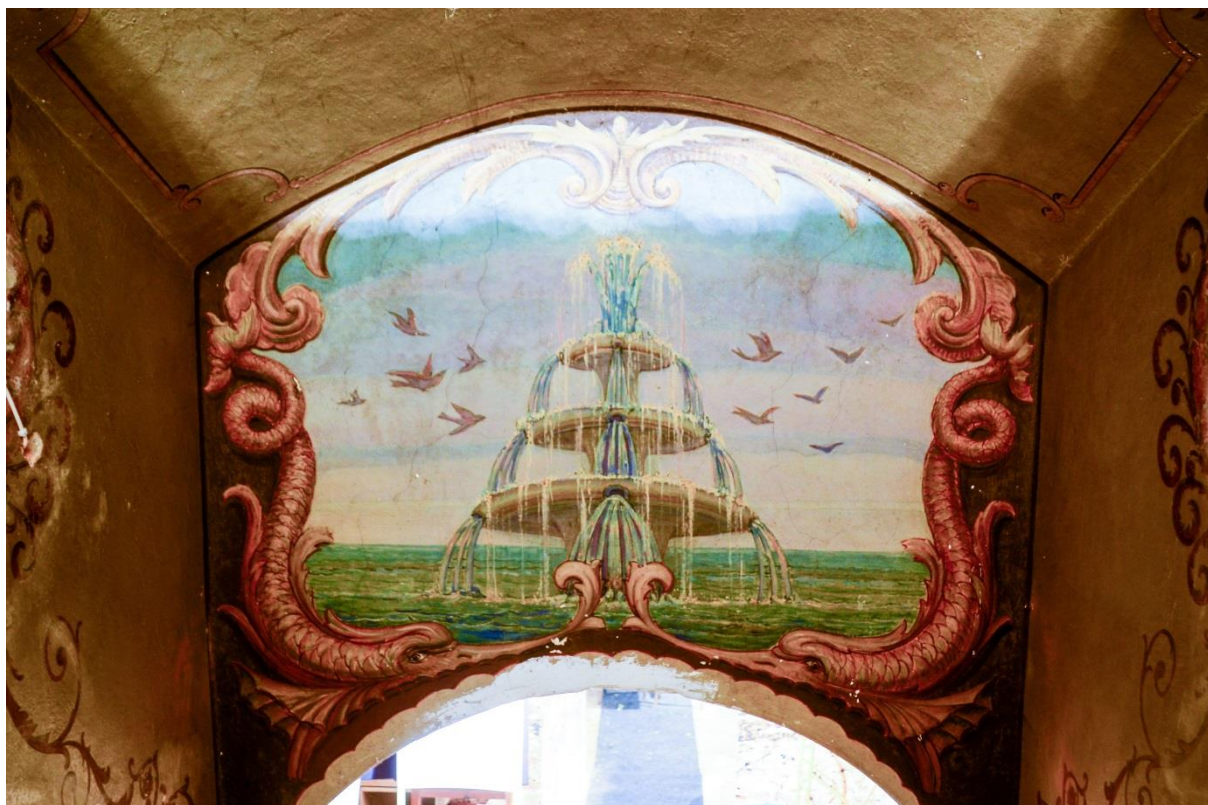
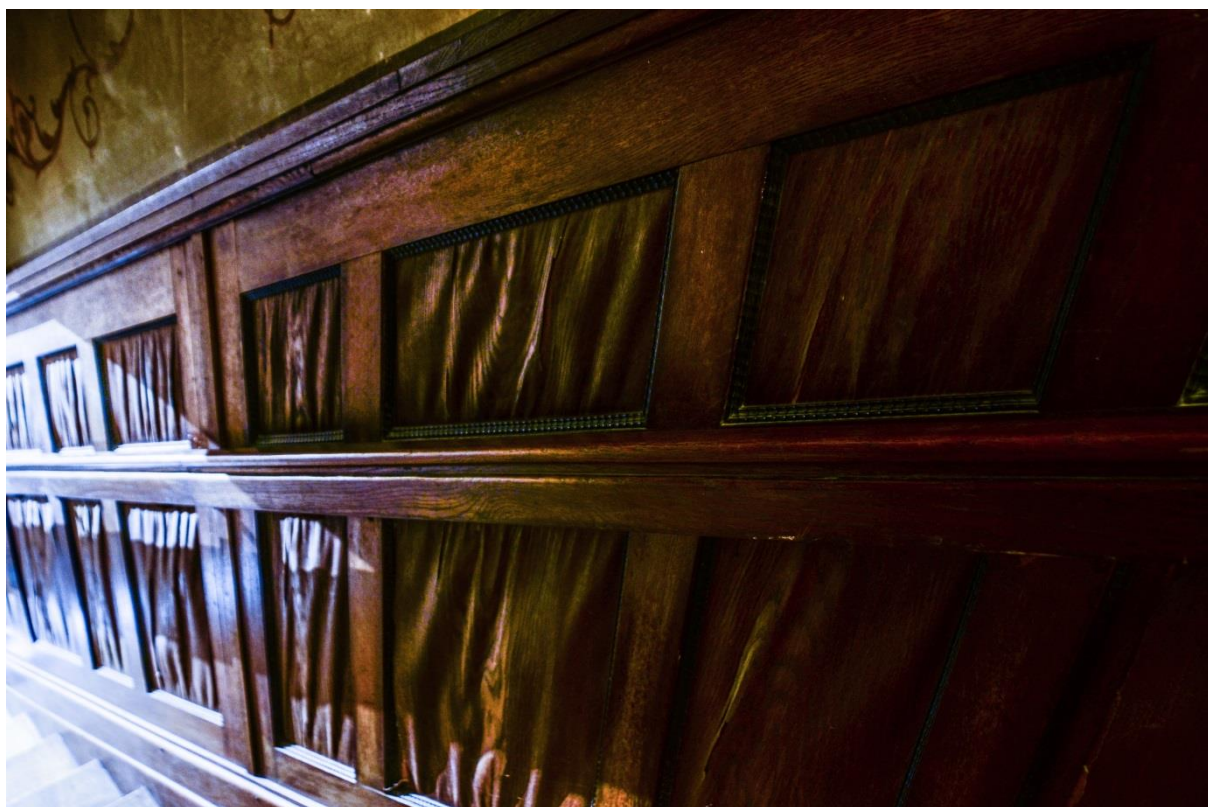
Dębowa powierzchnia boazerii brudna z niedużymi ubytkami mechanicznymi i pęknięciami. Łączenia drewna rozeschnięte. Płyciny fornirowane w stanie katastrofalnym. Silne zawilgocenie spowodowało odklejenie i odseparowanie od podłoża, obecnie fornir nie przylega do podłoża i jest bardzo silnie pofalowany. W tych partiach widoczna jest aktywność drewnojadów. Politura zniszczona.

Zniszczenia analogiczne do pomieszczeń nr 35, 36 i 37. Malowidło zawilgocone, fragmenty całkowicie zdegradowane, liczne odspojenia i łuszczące się spękania warstwy malarskiej. Widać duże partie przemalowań wykonywane po formie. Przy wejściu fragmenty malowidła zostały zamalowane szarą farbą.

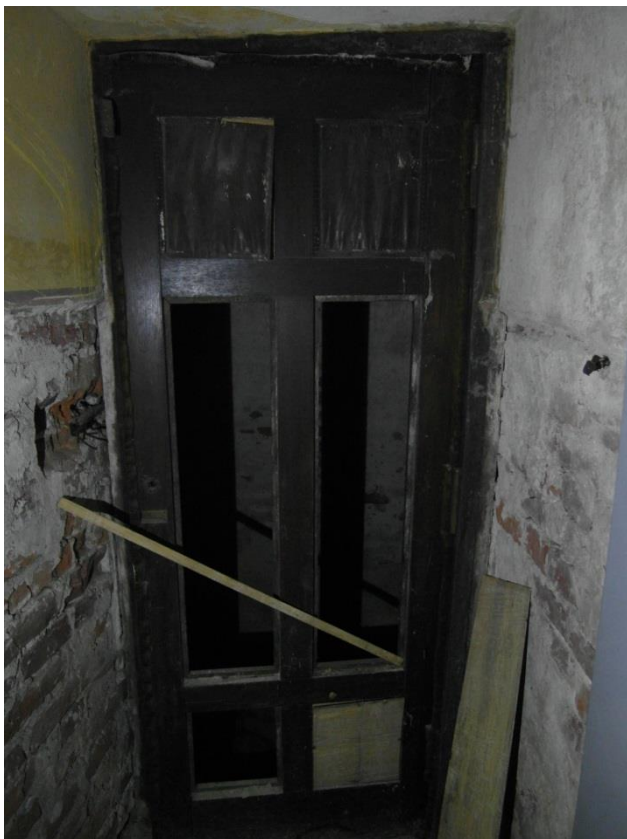
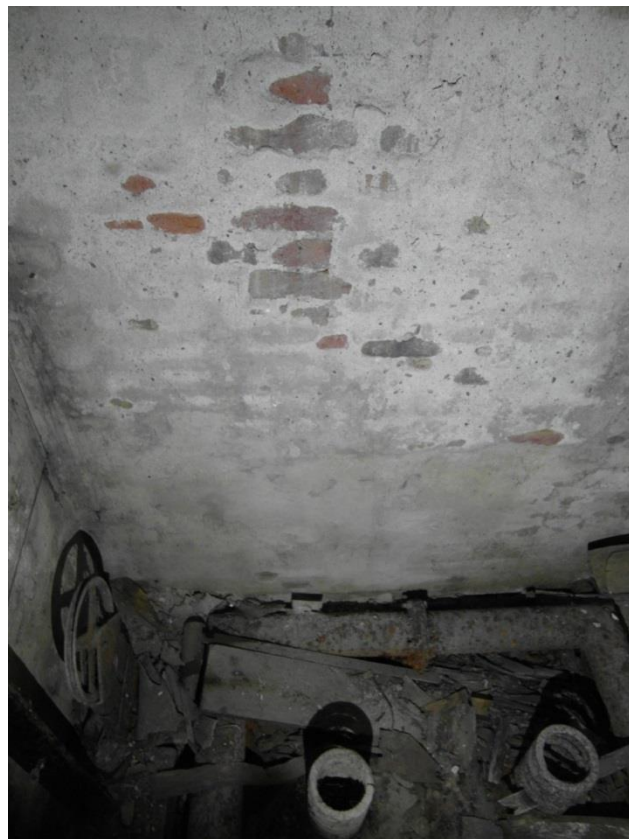
Fot.nr 25. Drzwi wejściowe do szybu windowego. Fot.nr 18 Ściana północna.

Dębową strukturę drzwi w stanie złym. Drewno bardzo brudne, zdegradowane, widoczne ubytki mechaniczne, pęknięcia. Płyciny fornirowane w stanie katastrofalnym. Podłoże forniru zaatakowane przez drewnojady. Brakuje trzech płycin, reszta zdegradowana jest prawie całkowicie. Brak klamek i szyldów, zawiasy skorodowane.

Zakłada się wykonanie pełnej konserwacji drzwi wraz z zatrueniem i impregnacją drewna (w partiach tego wymagających). Konserwację i rekonstrukcję płycin fornirowanych. Zdegradowane partie drewna należy usunąć i uzupełnić drewnem tego samego gatunku. Wykonanie konserwacji estetycznej wraz rekonstrukcją brakującej politur. Przy zawiasach i innych elementach metalowych drzwi należy rozpoznać ich pierwotną kolorystykę i oczyścić je do pierwszej klasy czystości. Założyć warstwę zabezpieczającą i koloryzującą. Zakłada się wykonanie rekonstrukcji brakujących szyldów i klamek.

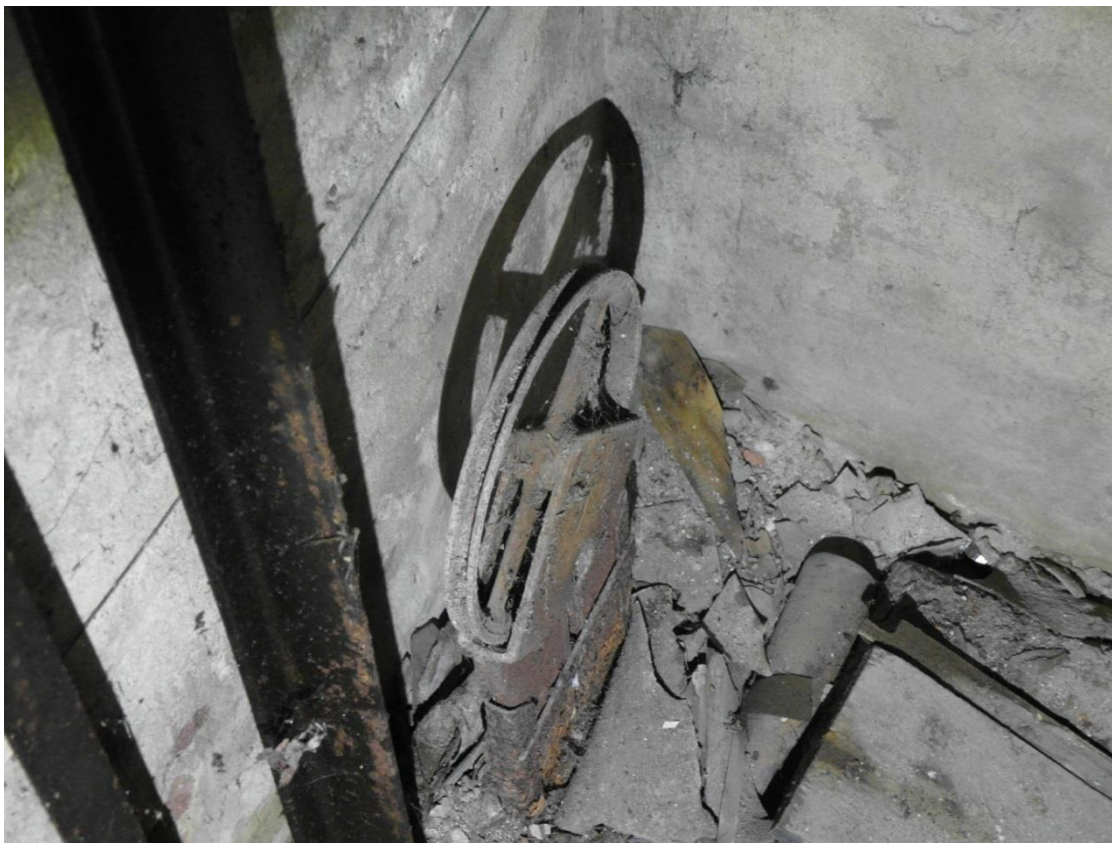
Fot. Nr 26. Mechanika udźwigu windy.

Winda firmy Otis. Części metalowe silnie skorodowane z licznymi ogniskami rdzy. Widoczne braki elementów, cały system nieczynny. Elektryka windy niekompletna, nieczynna.

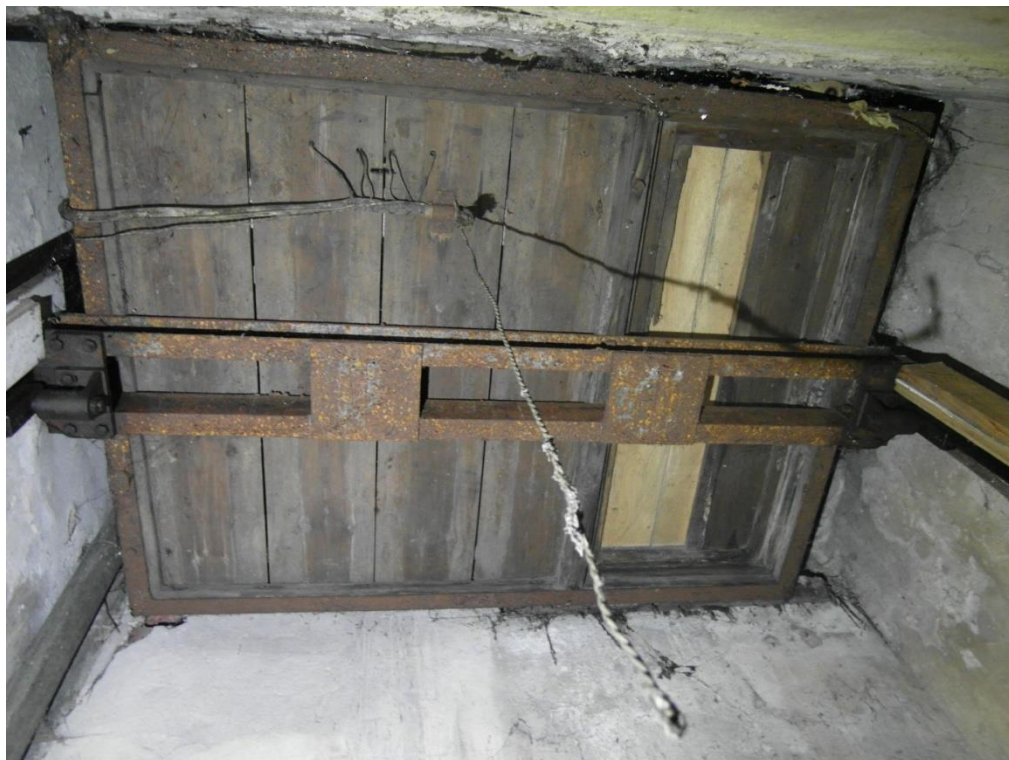
Fot. Nr 27. Spód windy widziany z poziomu piwnic. Widać mocno skorodowane elementy metalowe. Z prawej i lewej strony dwie deski podtrzymują windę na poziomie parteru. Całość mocno zabrudzona. Widoczny brak jednej z oryginalnych desek podłogi.

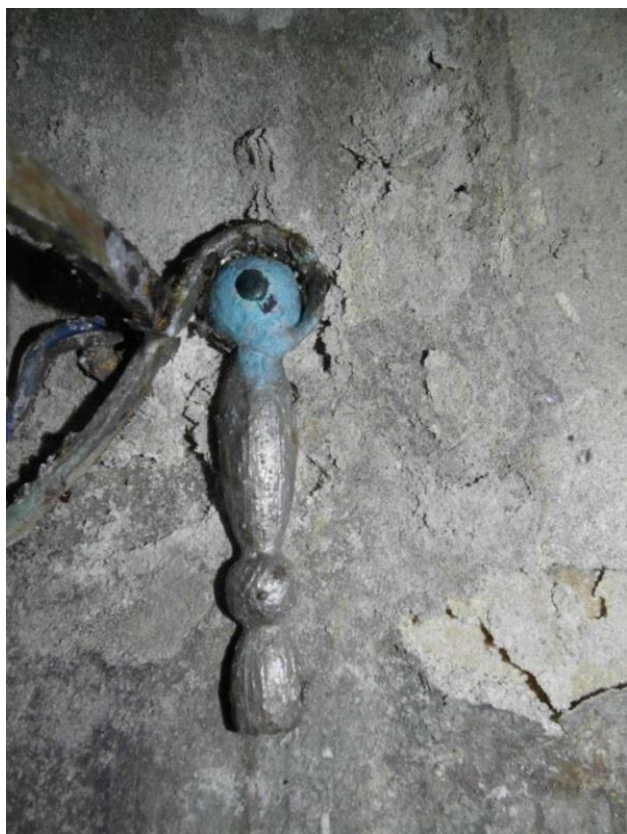
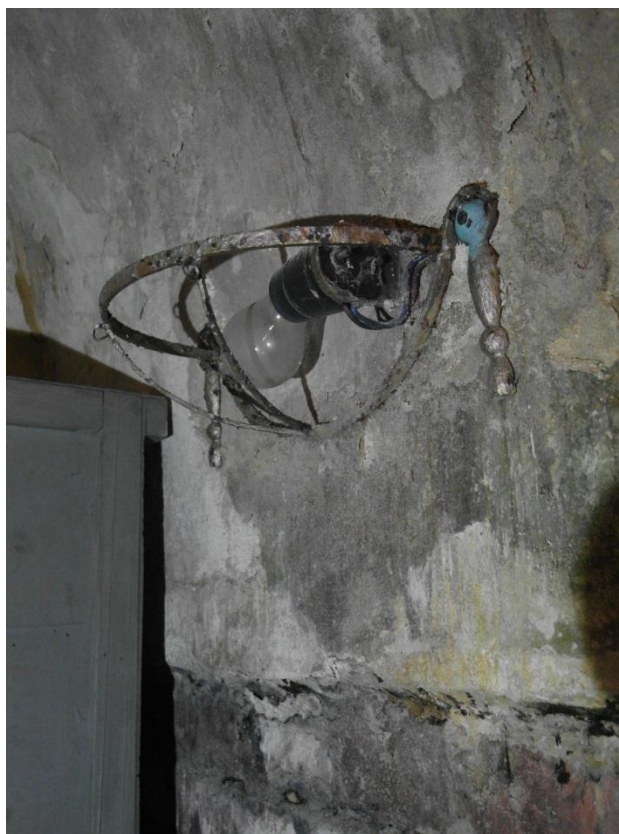
Fot. Nr 33,34. Kinkiety zlokalizowane na ścianach: północnej, południowej, wschodniej i zachodniej.

Kinkiety metalowe powleczone srebrną farbą w stanie złym. Widoczne liczne ogniska korozji. Elektryka działająca.

Zakłada się wykonanie pełnej konserwacji wszystkich elementów metalowych w pomieszczeniach. Oczyszczenie do pierwszej klasy czystości i założenie warstwy zabezpieczającej. Rekonstrukcje brakujących fragmentów i odtworzenie nieistniejących elementów.

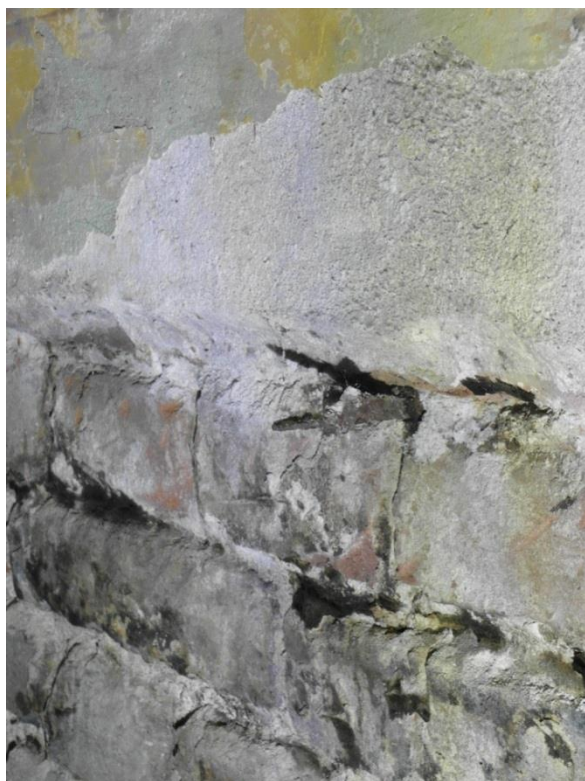
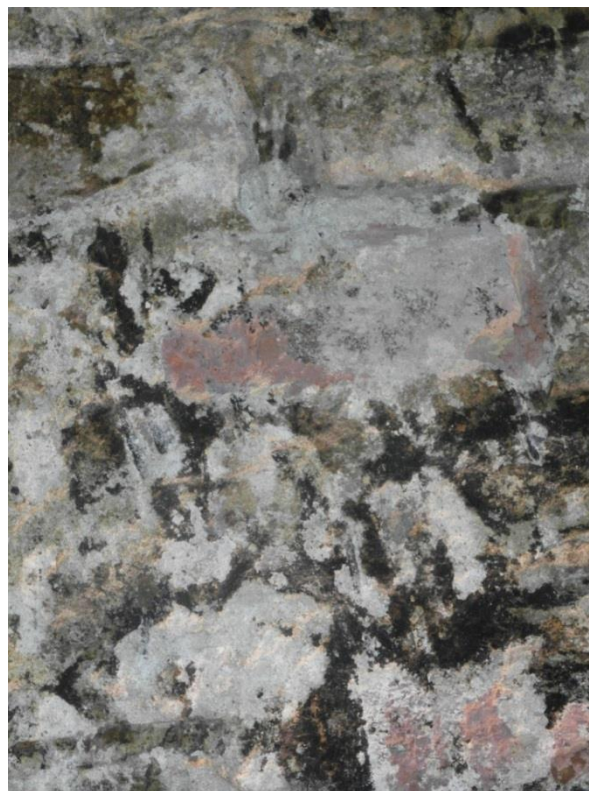
Fot. Nr 35,36. Stan zachowania wątku ceglanego na wszystkich ścianach pomieszczenia.

Stan zachowania analogiczny do pomieszczeń 35,36,37. Widać silniejsze zawilgocenie ścian i mocniejsze wysolenia.

Zakłada się usunięcie współczesnych zawilgoconych tynków oraz wszelkich zapraw cementowych. Wykonanie dwukrotnej dezynfekcji w cyklu 14 dniowym oraz odsalanie, w partiach ścian odsłoniętych przy użyciu tynków kompresowych.

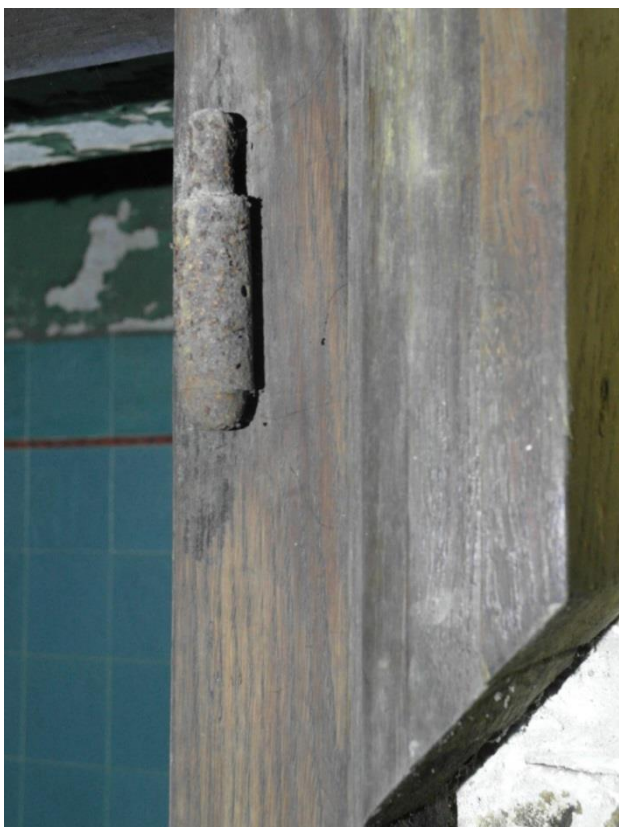
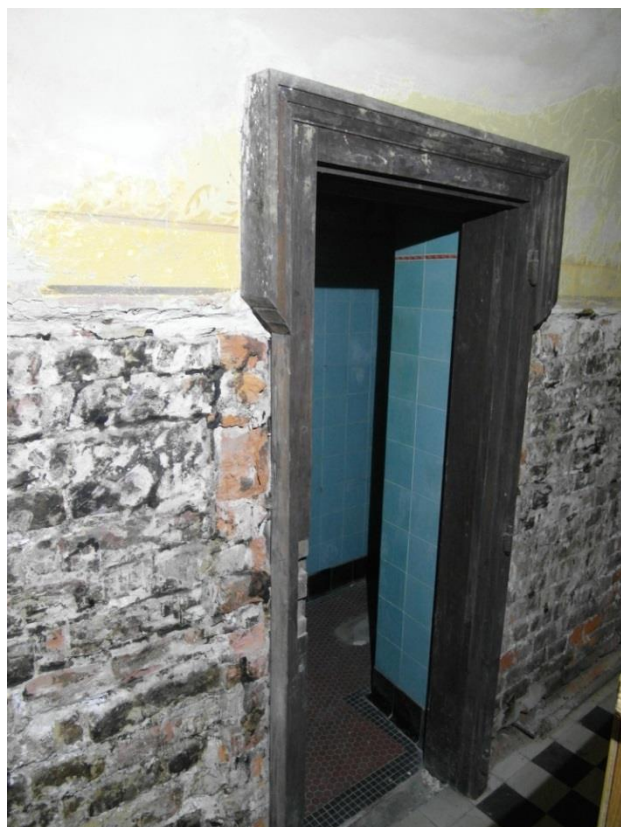
Fot. Nr 37,38. Drewniana futryna zlokalizowana na ścianie wschodniej

Struktura drewna w stanie złym, bez widocznej aktywności drewnojadów. Bardzo brudna, widoczne nieduże ubytki mechaniczne i pęknięcia techniczne drewna. Miejscowo tworzą się ogniska grzybów i pleśni. Politura zniszczona. Zachowane fragmenty zawiasów silnie skorodowane. Brak drzwi.

Zakłada się wykonanie pełnej konserwacji ościeży wraz z zatruciem i impregnacją drewna (w partiach tego wymagających), zdegradowane partie drewna należy usunąć i uzupełnić drewnem tego samego gatunku. Wykonanie konserwacji estetycznej wraz rekonstrukcją brakujących fragmentów warstwy politur. Przy zawiasach należy rozpoznać ich pierwotną kolorystykę i oczyścić je do pierwszej klasy czystości. Założyć warstwę zabezpieczającą i koloryzującą.

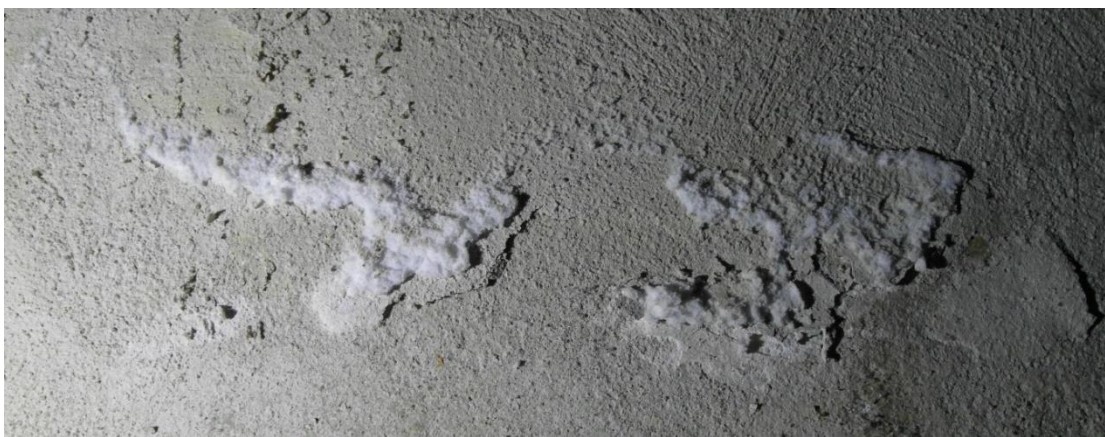
Stan zachowania katastrofalny. Obecnych więcej przekształceń niż w pomieszczeniach 35,36,37. Większa część tynku z lat 1927-29 znajduje się pod zacierką. Widać silne zawilgocenia i krystalizujące sole na powierzchni ścian i sklepienia. Niektóre partie zostały już całkowicie zdegradowane. Liczne duże ubytki i odspojenia. Wierzchnia zacierka w dużej części odspojona od spodniej zaprawy. Fragmenty tynków całkowicie straciły swoją spistość i kruszą się przy dotknięciu. Zacierka pokrywająca pierwszą warstwę tynku odspojona, łuszczy się i odpada.

Fot. Nr 44. Widać wykwyty solne i łuszczące się partie zawilgoconych tynków

Zakłada się usunięcie zawilgoconych tynków. Wykonanie dwukrotnej dezynfekcji w cyklu 14 dniowym oraz odsalanie. Należy wykonać nowe tynkowania w technice oryginału.

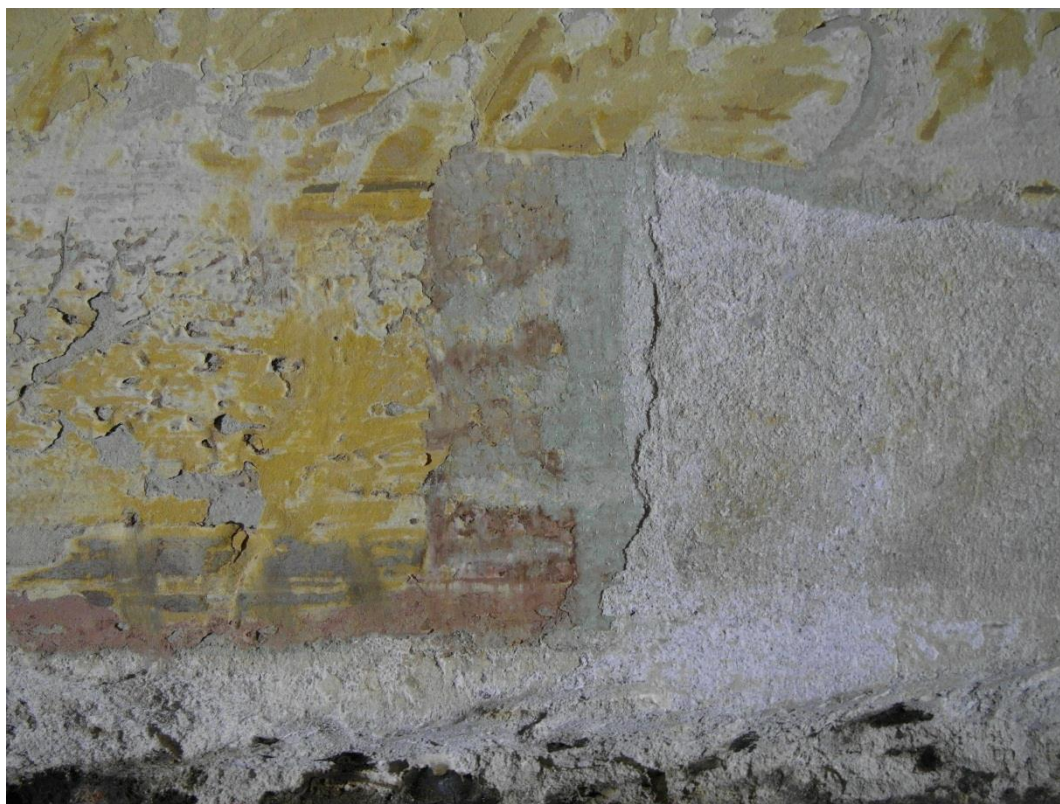
Fot. Nr 47. Sonda nr1 ściana wschodnia. Warstwy widoczne od lewej:

- 1-Warstwa malarska ugrowa z pasami ornamentu szablonowego
- 2-Warstwa malarska różowa z pasem ornamentu szablonowego
- 3-Jasno- zielona monochromia
- 4-Cienka zacierka wapienno- piaskowa
- 5-Ślady żółtego koloru z roku 1927-29
- 6-Ślady pobiału z roku 1927-29
- 7-Zaprawa wapienno-piaskowa z roku 1927-29

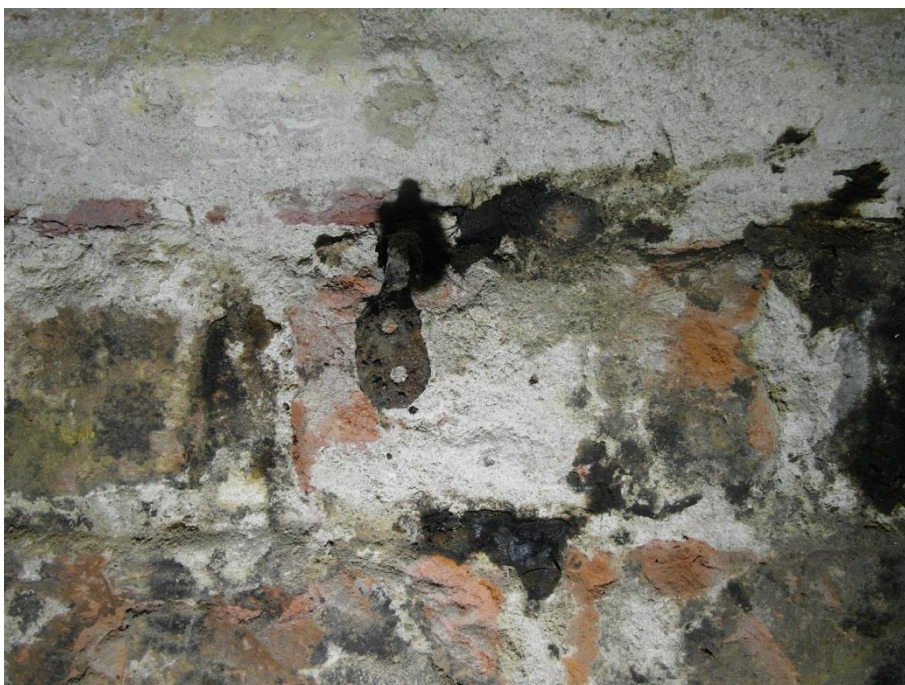
Fot. Nr 50. Haki bardzo mocno skorodowane.

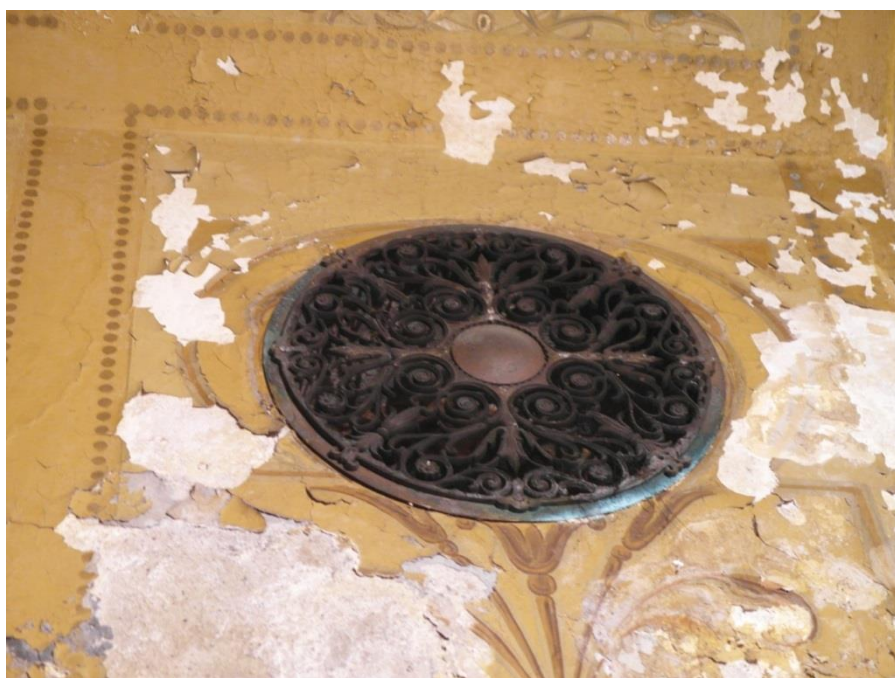
Fot. Nr 58. Widoczna kratka wentylacyjna na ścianie południowej

Zakłada się również rekonstrukcję i naprawę oryginalnego oświetlenia i innych elementów z okresu łaźni rzymskich. Takich jak m. in. kaloryfery, włączniki i gniazdka elektryczne. W pomieszczeniu 21 należy zrekonstruować metalową kratkę wywietrznikową. Trzeba również zaznaczyć, iż wszystkie zabytkowe ciągi elektryczne i inne orurowania należy pozostawić i w miarę możliwości wykorzystać do prowadzenia nowych instalacji.

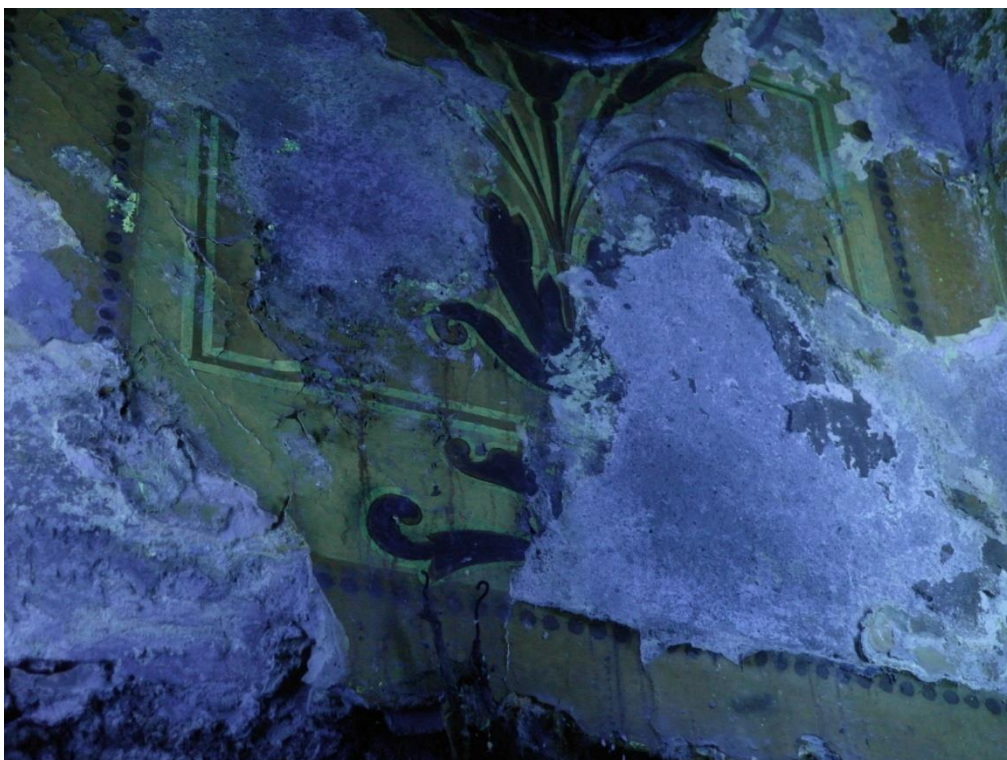
Fot. Nr 60. Zdjęcie w luminescencji UV.

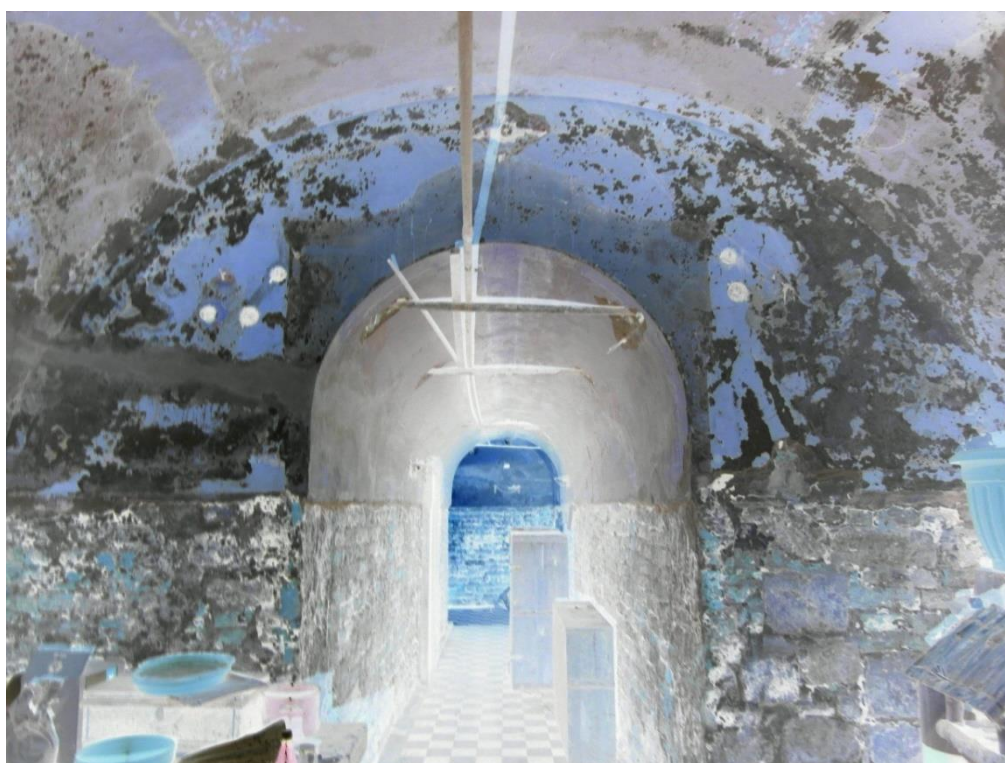
Zniszczenia analogiczne do pomieszczenia nr 37 i 35. Malowidło szczególnie w części południowej w stanie katastrofalnym. Zawilgocone z widocznymi wysoleniami, duże fragmenty całkowicie zdegradowane. Widać przemalowania wykonywane po formie.

Fot. Nr 69. Obraz negatywowy w świetle widzialnym. Błękity i jasne szarości ukazują zakres zachowanych fragmentów warstwy malarskiej. Nieco ciemniejsza szarość – jeszcze obecna, ale już zdegradowana warstwa malarska (widoczna w partiach sufitu). Ciemne szarości do czerni – brak warstwy malarskiej.

Zakłada się wykonanie pełnej konserwacji technicznej i estetycznej polichromii. Wykonanie inwentaryzacji, dokumentacji fotograficznej, podklejenia odpajających się fragmentów, usunięcia przemalowań, uzupełnienia ubytków i rekonstrukcji brakujących fragmentów malarskich.

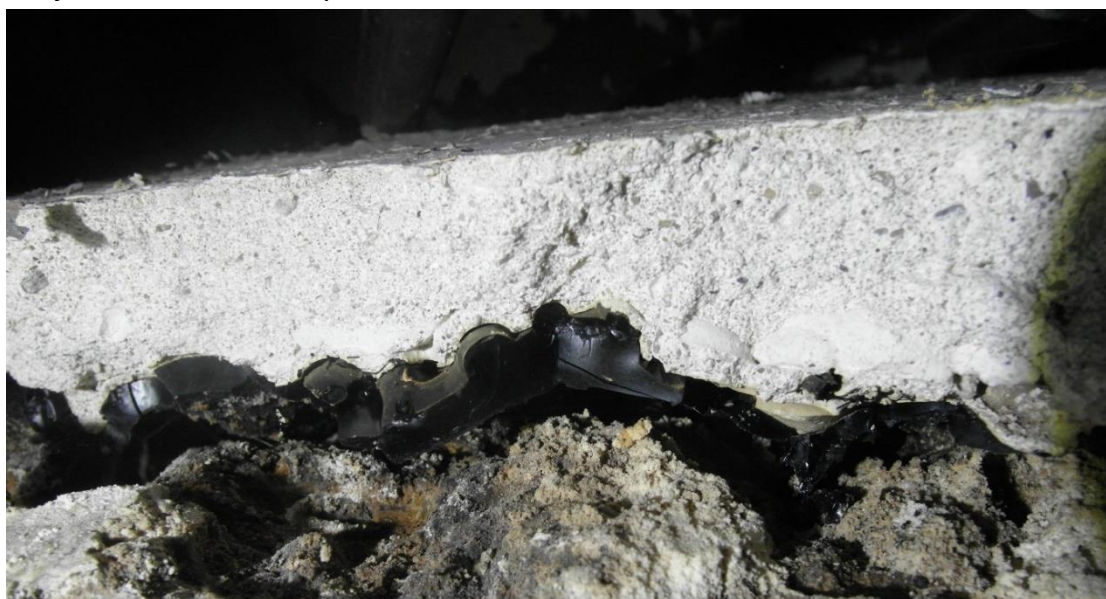
Wątek kamienno-ceglany silnie zawilgocony, widoczne zasolenia. Lico cegieł pokryte było warstwą smoły dziś w większości usuniętej. Pełniła ona funkcję izolacyjną pomiędzy ścianą a drewnianą boazerią, usuniętą w latach 1954-55 ze względu na całkowitą degradację spowodowaną wilgocią i atakiem drewnojadów. Położona ona jednak została na całej powierzchni ścian także pod warstwę zaprawy wapienno-piaskowej, na której znajduje się malowidło. Obecnie widoczne są jej pozostałości. Spoina cegieł mocno osłabiona, wilgotna miejscowo widoczne skryształizowane sole.

Fot. Nr 77. Pionowy przekrój warstw. Widoczna smoła znajdująca się pod warstwą zaprawy wapienno-piaskowej na wadze kamienno-ceglanej. Miała ona za zadanie odizolowanie wilgotnych ścian od boazerii i wnętrza pomieszczenia.

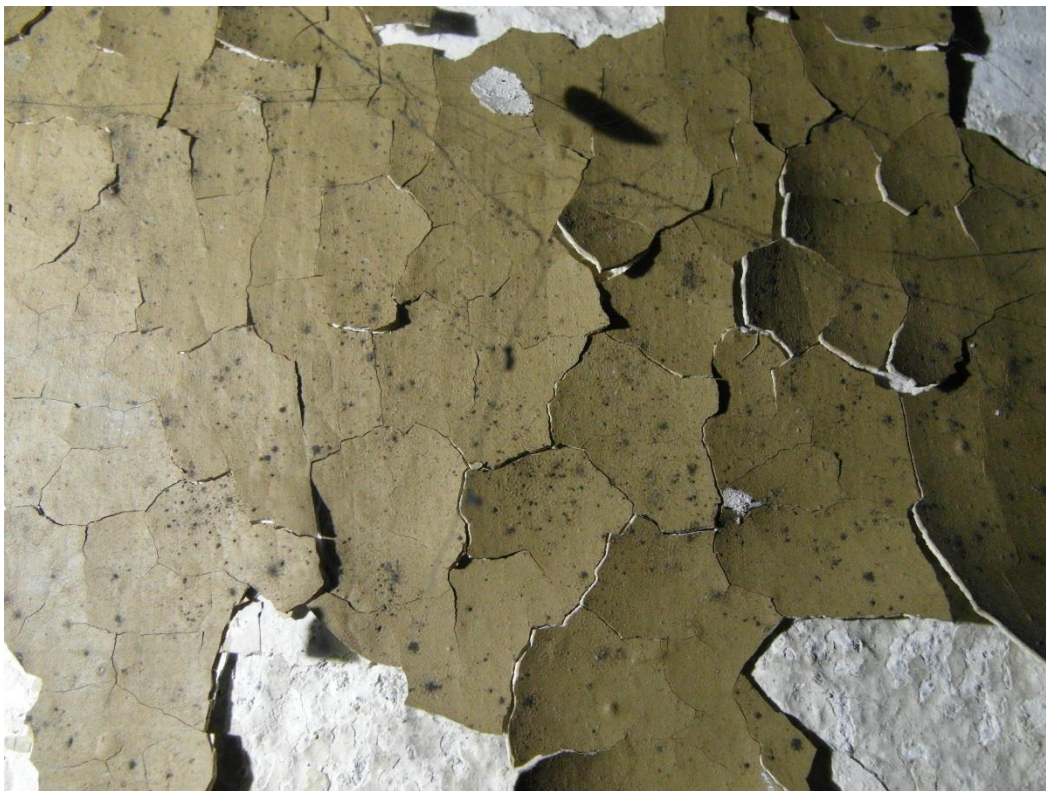
Warstwa malarska pochodzi z lat 1927-29. Obecnie znajduje się w stanie katastrofalnym. Bardzo duże partie odspojone od warstwy zaprawy, łuszczące się, częściowo spudrowane. Widać liczne przemalowania po formie, wykonane najprawdopodobniej przed rokiem 1954 (w tym roku usunięto boazerie po zalaniu). Poprawki malarskie nie obejmują części malowidła pierwotnie zasłoniętego przez lustro będące fragmentem boazerii. Podejrzewa się, że zastosowany rodzaj werniksu-zabezpieczenia podczas naprawy malowidła w połączeniu z silnym zawilgoceniem tynków przyspieszył i powiększył zniszczenia warstwy malarskiej. Miejscowo degradacja jest tak zaawansowana, że pozostała tylko kremowo- żółta warstwa spodnia, w części całkowicie odsłoniły się tynki. Fragmenty warstwy malarskiej wiszą luźno praktycznie nie będąc już skonsolidowane ze ścianą. Niektóre części pod wpływem zasoleń straciły siłę koloru. W związku z tak daleko posuniętą degradacją i szeroko posuniętymi zniszczeniami zdecydowano o odstąpieniu od wykonywania klasycznych sond schodkowych. Zniszczenia malowidła uwiaryściły i umożliwiły identyfikację warstw stratygraficznych. Zrobiono jedynie niewielkie odkrytki, większość badań wykonano korzystając z naturalnych odspojień warstw. Dodatkowo widoczne są zniszczenia mechaniczne powstałe podczas przekuwania współczesnych instalacji elektrycznych, wod.-kan. i co. Wadliwie uzupełnione one zostały zaprawą cementową.

Fot. Nr 81. Fragment spękanej i łuszczącej się warstwy malarskiej zaatakowanej przez pleśń.

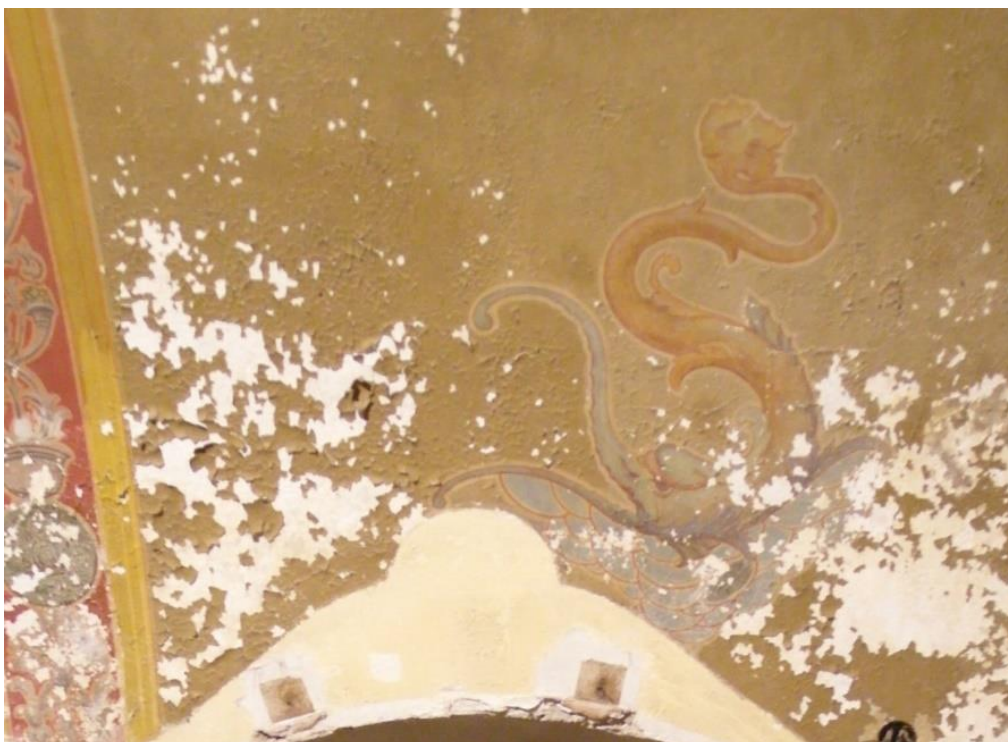
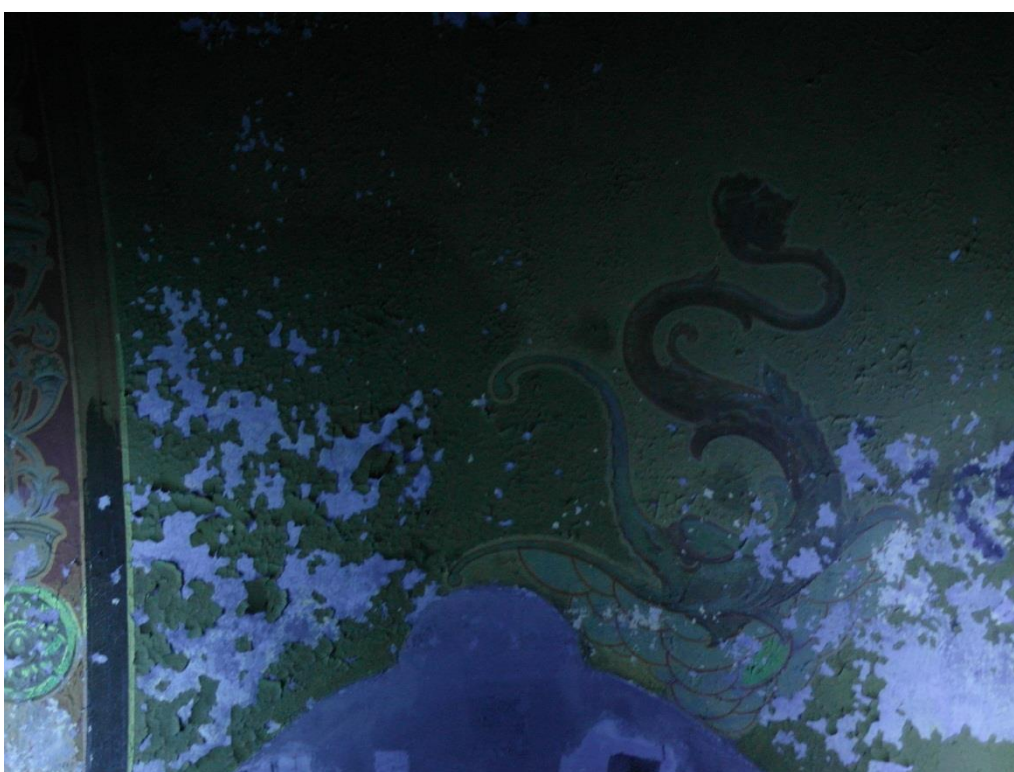
Fot. Nr 86,87. Zdjęcie w luminescencji UV. Widoczne partie przemalowań w kolorach intensywnej żółci i ciemnego fioletu.

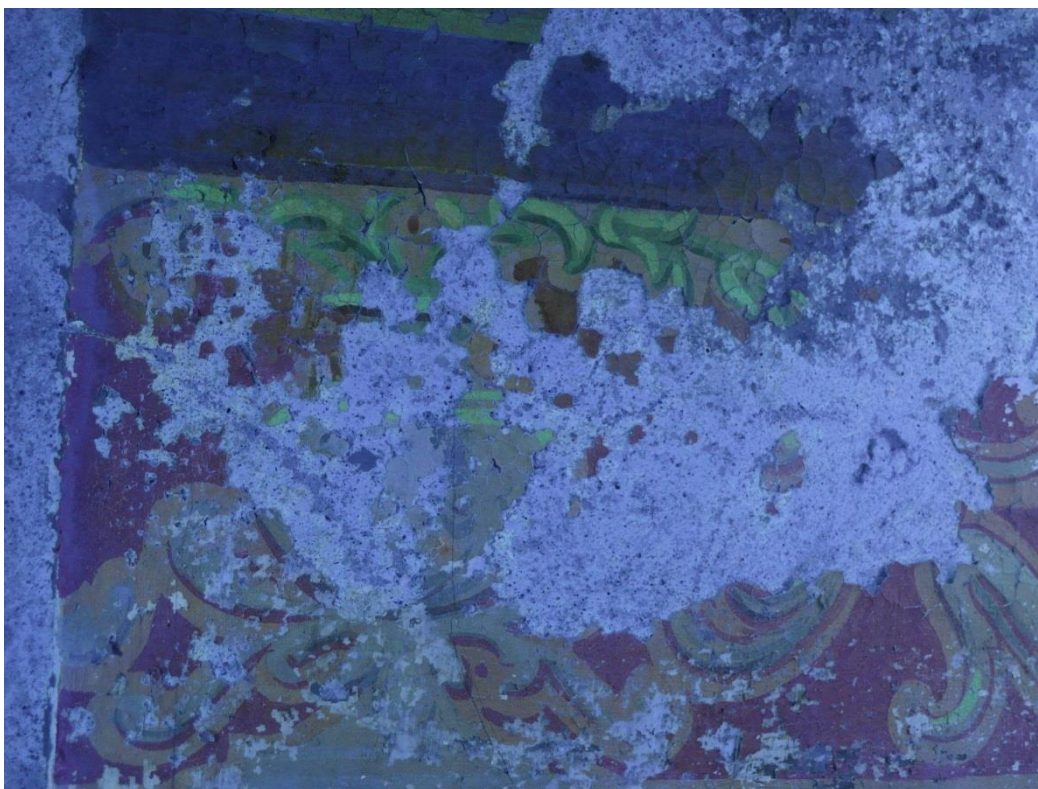
Fot. Nr 88. Zdjęcie w luminescencji UV. Widoczne partie przemalowań w kolorach intensywnej żółci i ciemnego fioletu.

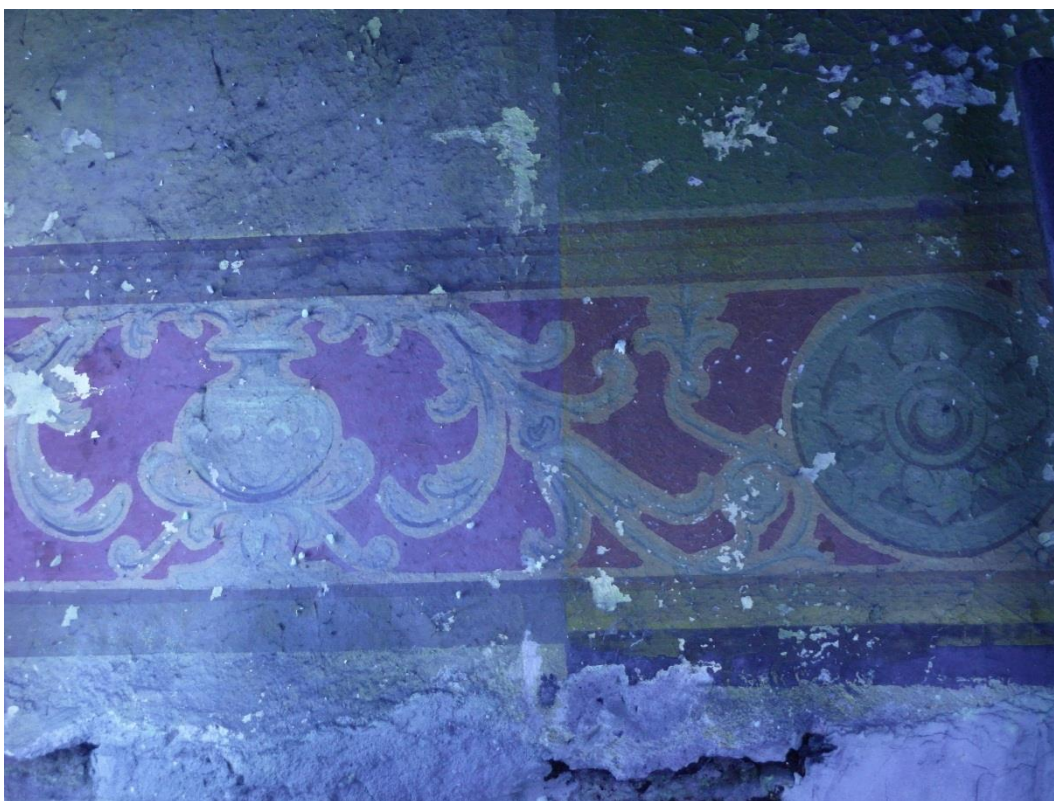
Fot. Nr 89. Zdjęcie w luminescencji UV. Lewy fragment malowidła zasłonięty był przez lustro będące integralną częścią boazerii. Prawy fragment zawsze widoczny, podczas prac

naprawczych został pokryty werniksem- zabezpieczeniem. Oprócz różnic kolorystycznych widzianych w świetle białym, w luminescencji UV zauważyć można żółtawą poświatę powstałą po założeniu werniksu-zabezpieczenia.

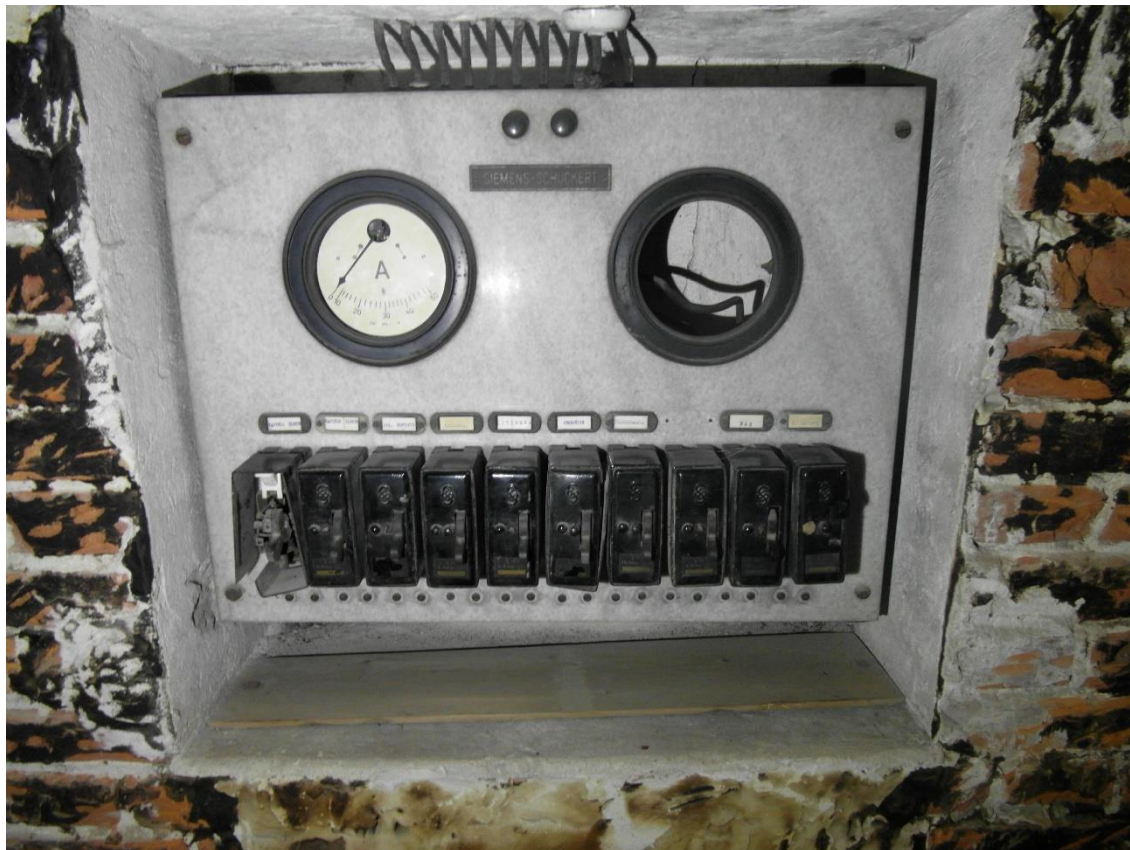
Fot. Nr 90. Zabytkowa marmurowa skrzynka elektryczna z bakelitowymi przełącznikami produkcji Siemens. Pierwotnie służyła do obsługi elektryczności w całych łaźniach rzymskich. Widoczny brak jednego z dużych wskaźników, fragmentu lewego przełącznika i jednej z tabliczek. Obecnie nieczynna. Stan techniczny okablowania nieznany. Ogólny stan dobry. Płyta marmurowa brudna bez widocznych ubytków.
