BADANIA HISTORYCZNE, INWENTARYZACJA KONSERWATORSKA, WYNIKI WSTĘPNYCH BADAŃ STRATYGRAFICZNO-ODKRYWKOWYCH, ZAŁOŻENIA KONSERWATORSKIE, ORAZ PROGRAM PRAC KONSERWATORSKICH DLA WNEŹRZ I ELEWACJI

W ramach zadania p.n. „ Opracowanie dokumentacji projektowej na wykonanie prac remontowo- konserwatorskich budynku Zamku w ramach przedsięwzięcia „Ochrona i rozwój dziedzictwa kulturowego dawnej Ordynacji Łańcuckiej poprzez prace remontowo-konserwatorskie oraz wykreowanie nowych przestrzeni ekspozycyjnych OR-KA II, III, IV, VII”.

MUZEUM-ZAMEK W ŁAŃCUCIE.
TOM II

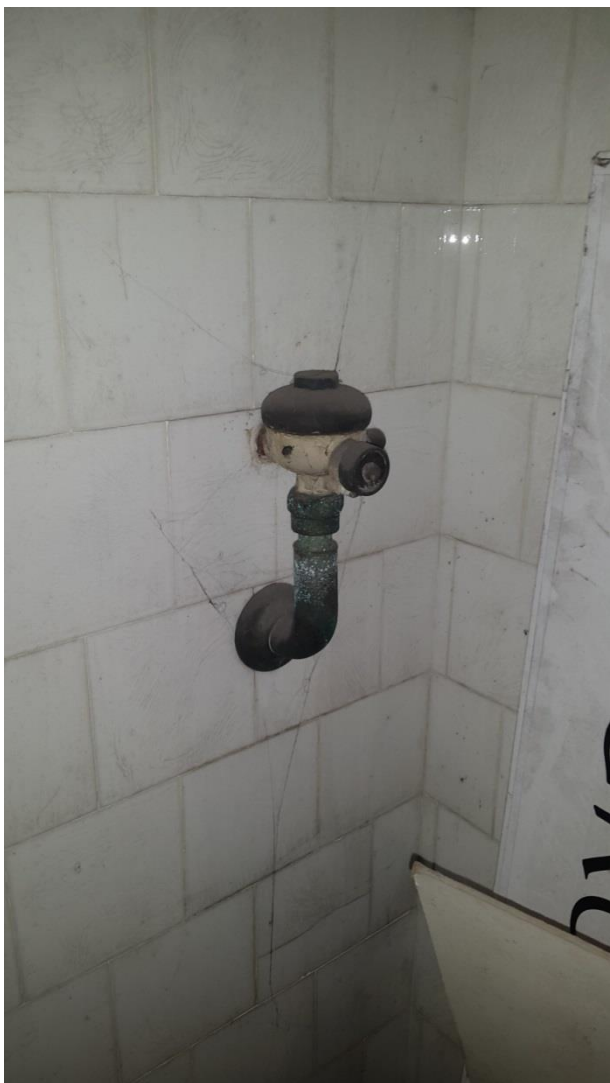
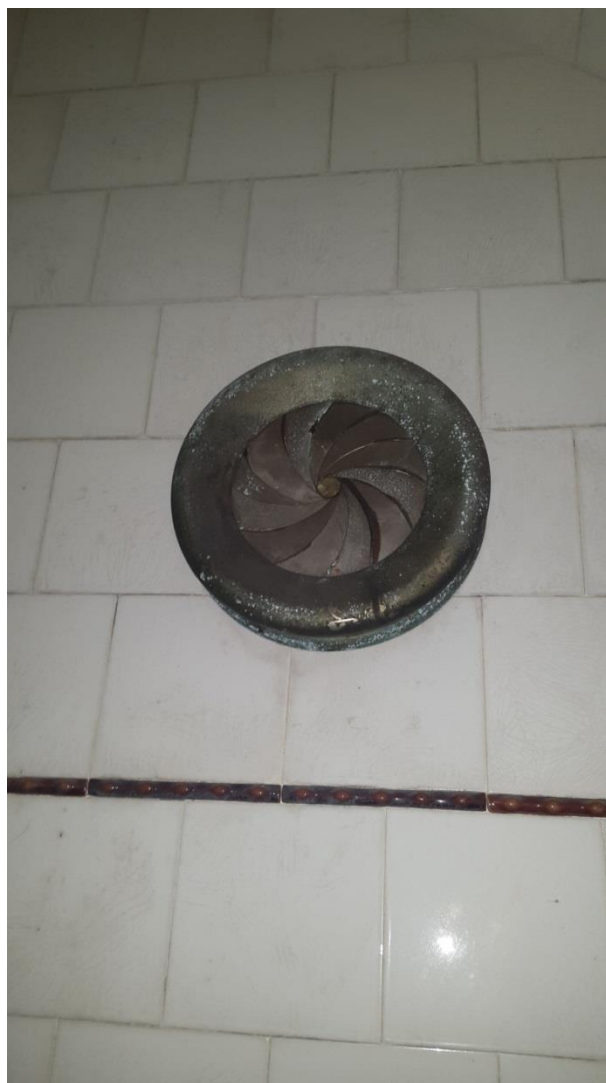
Fot. Nr 104,105. Pomieszczenie towarzyszące – WC zlokalizowane w południowo-wschodniej części pomieszczenia. Element instalacji Łaźni Rzymskich.

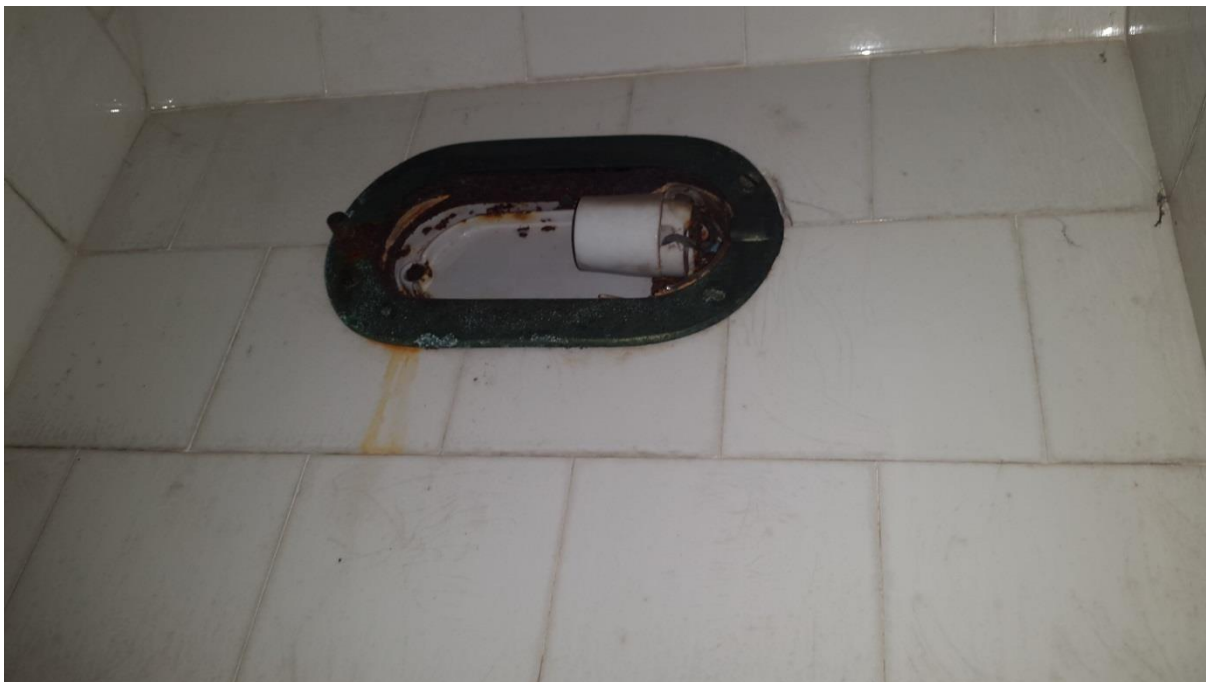
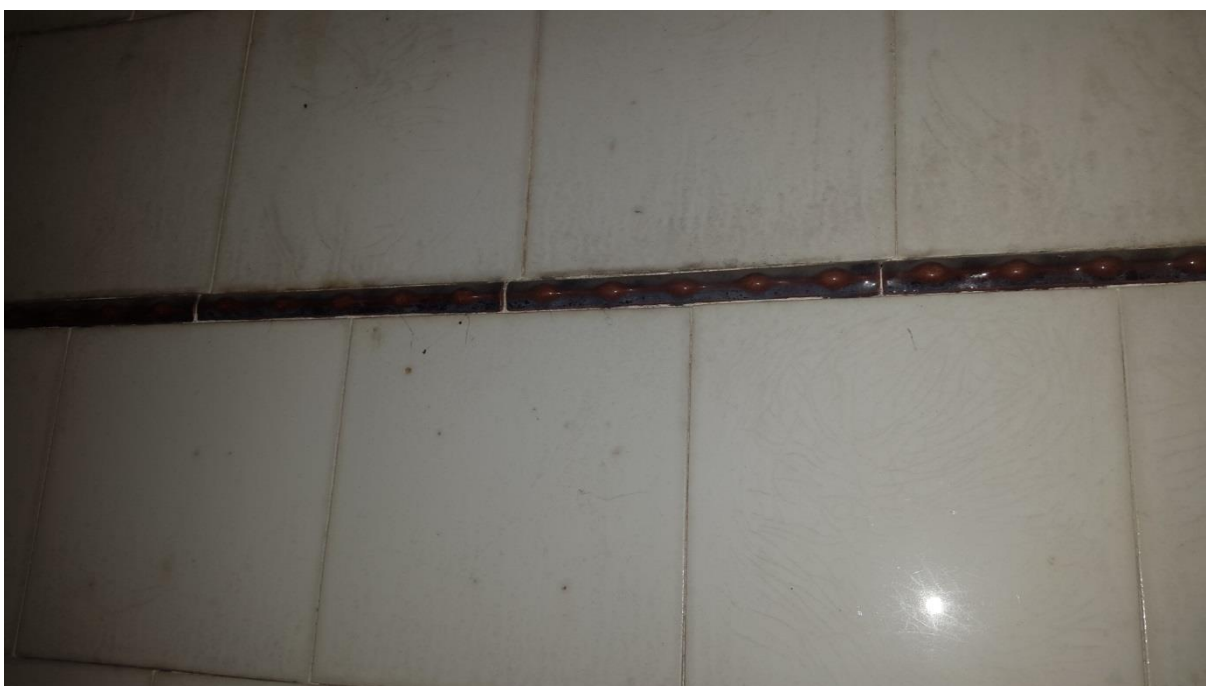
Fot. Nr 106,107. Pomieszczenie towarzyszące – WC zlokalizowane w południowo-wschodniej części pomieszczenia. Element instalacji łaźni Rzymskich oraz dekor płytek ceramicznych.

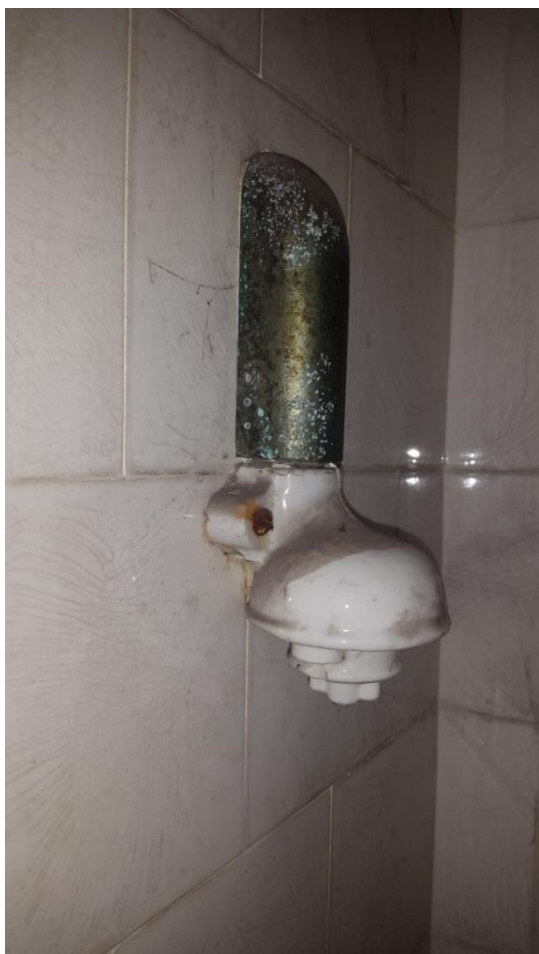
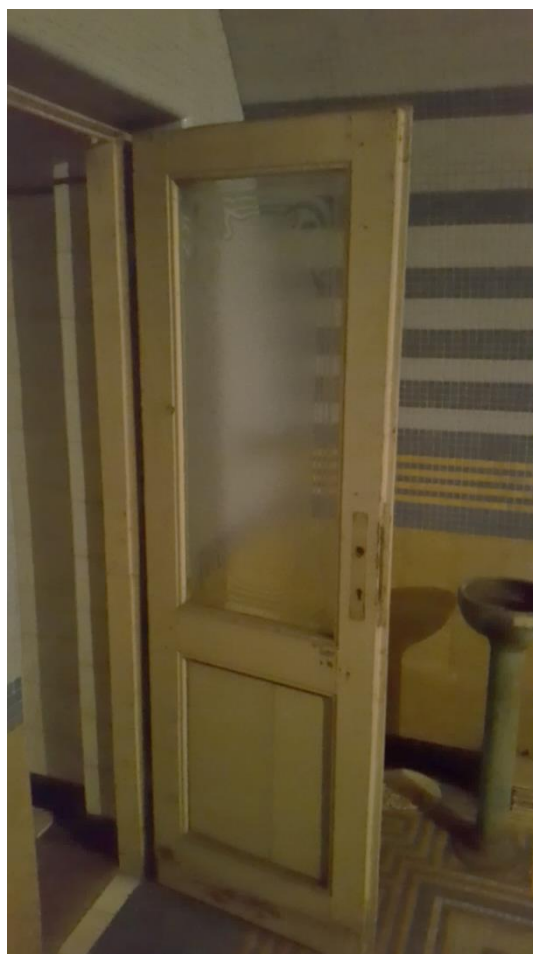
Fot. Nr 108. Pomieszczenie towarzyszące – WC zlokalizowane w południowo- wschodniej części pomieszczenia. Element instalacji łaźni Rzymskich. Fot. Nr 109. Pomieszczenie towarzyszące – WC zlokalizowane w południowo- wschodniej części pomieszczenia. Wejście do pomieszczenia.

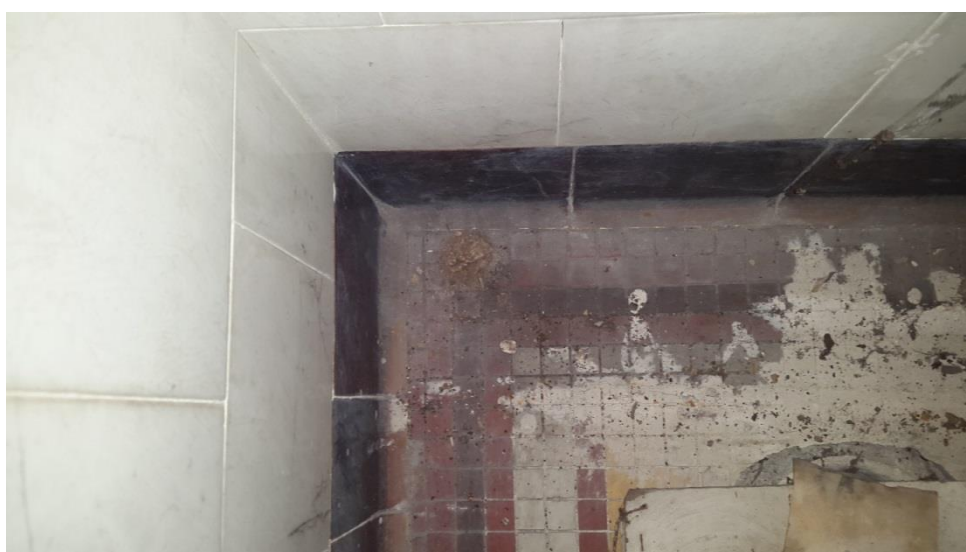
Fot. Nr 110. Pomieszczenie towarzyszące – WC zlokalizowane w południowo- wschodniej części pomieszczenia. Posadzka pomieszczenia.

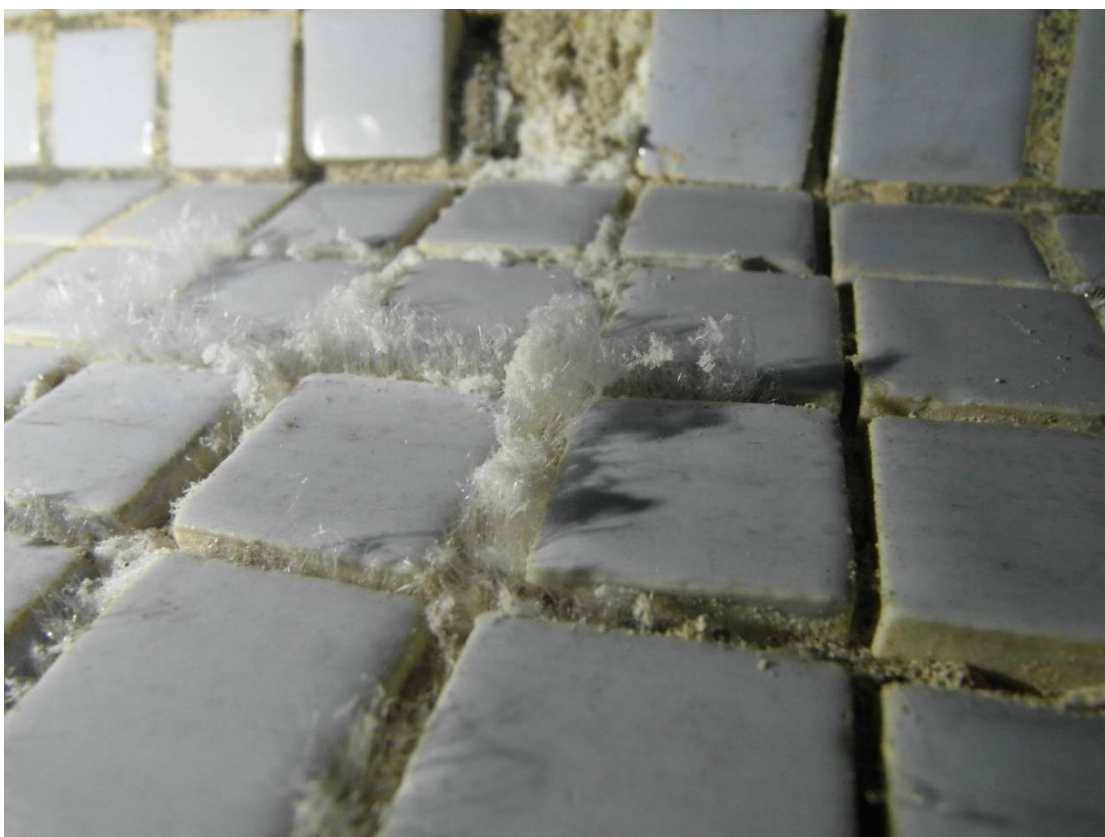
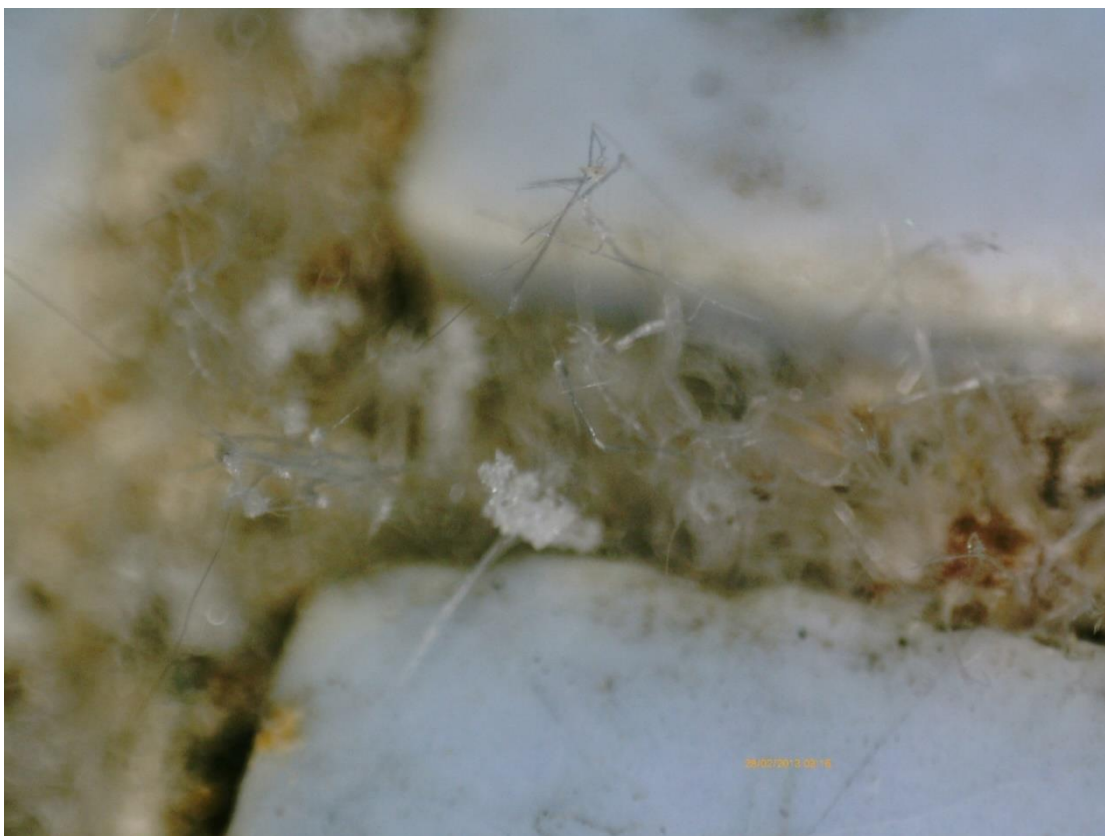
Stan płytek i mozaiki ściennej i podłogowej dobry, występujące ubytki spowodowane głównie wykuciami pod instalacje. Miejscowo widoczna degradacja zaprawy pod płytkami spowodowana zawilgoceniem, które poprzez krystalizowanie soli powoduje odspajanie płytek. Szklwienie w stanie dobrym miejscowo widać włosowate pęknięcia bez odspojień. Spoiny brudne zaatakowane przez grzyby.

Fot. Nr 113, 114. Widok makro. Wysolenia w spoinach płytek ściennych w formie włosków i kryształków powodowane odparowywaniem wody ze ścian.

Zakłada się oczyszczenie płytek z zabrudzeń i zaplamień metodą mechaniczno- chemiczną. Pozostawienie i uzupełnienie pękniętych płytek. Wymianę zagrzybionych i zniszczonych spoin. Wykonanie rekonstrukcji i ułożenie płytek na brakujących fragmentach zgodnie z zachowanym wzorem. W pierwszej kolejności do rekonstrukcji płytek należy wykorzystać znajdujące się w pomieszczeniu w różnych pojemnikach zachowane oryginalne płytki. W przypadku ich braku należy wykonać wierne kopie.

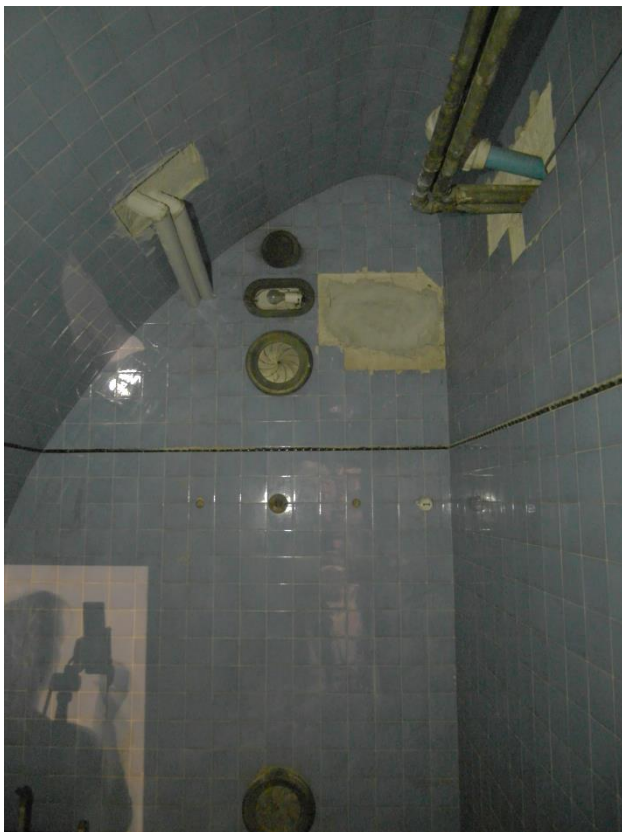
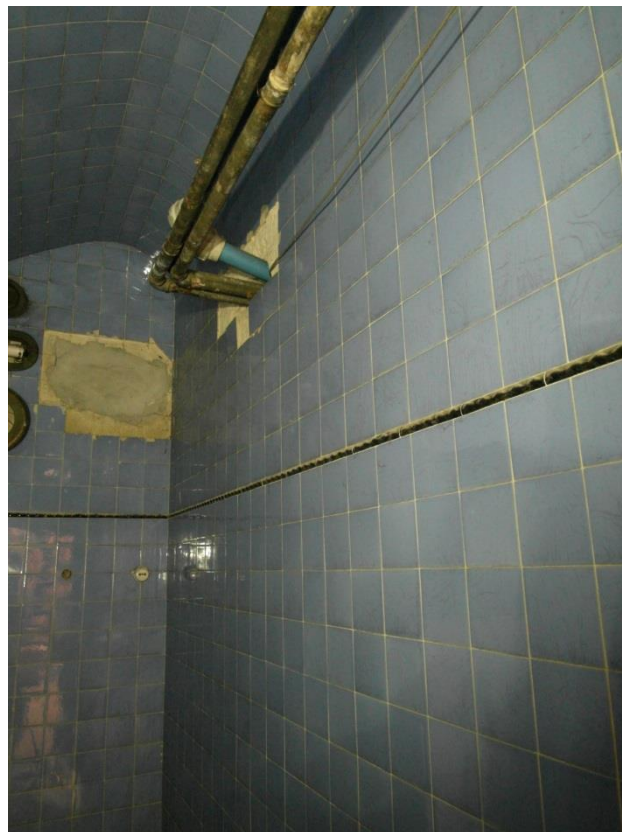
Fot. Nr 122. Widok na ścianę wschodnią. Fot. Nr 123. Widok na ścianę południową.

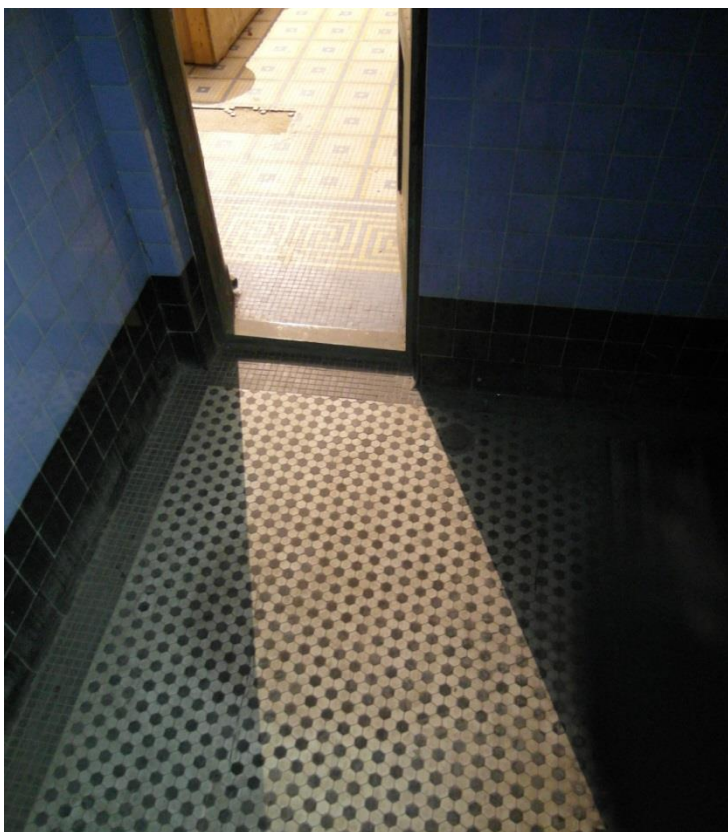
Fot. Nr 124. Widok na posadzkę.

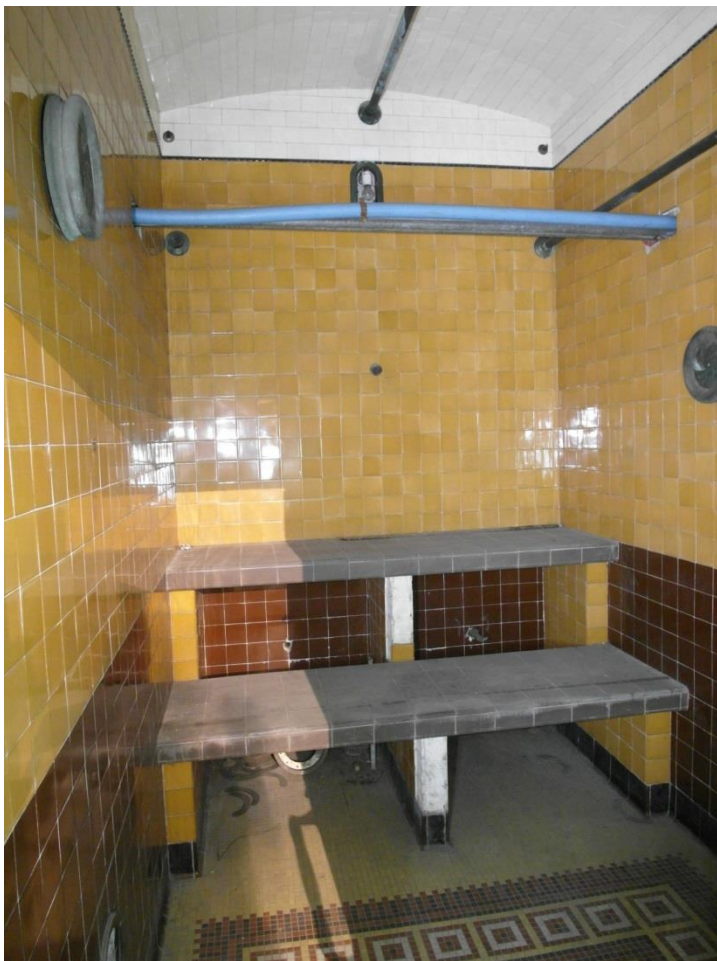
Fot. Nr 130. Widok ogólny pomieszczenia.

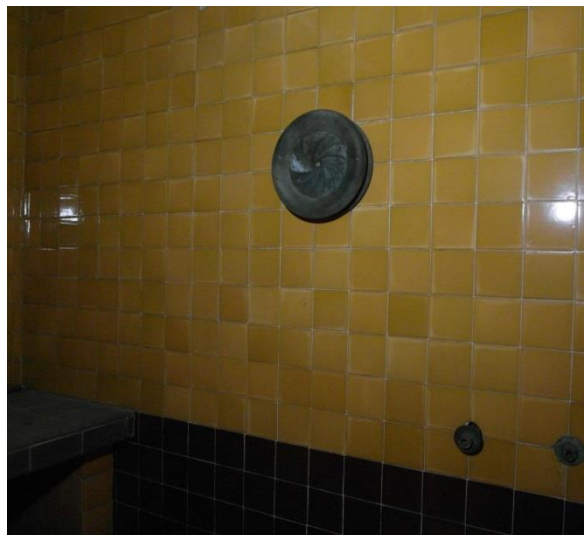
Fot. Nr 131. Widok na posadzkę oraz na ścianę południową.

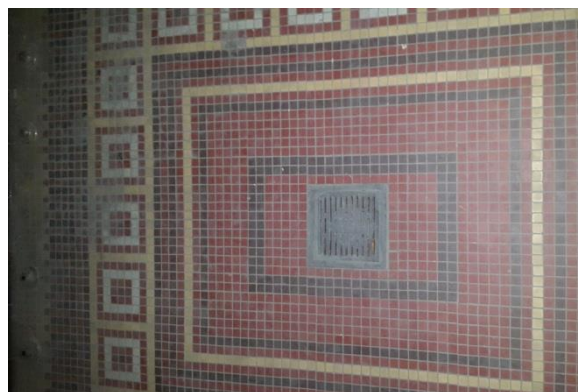
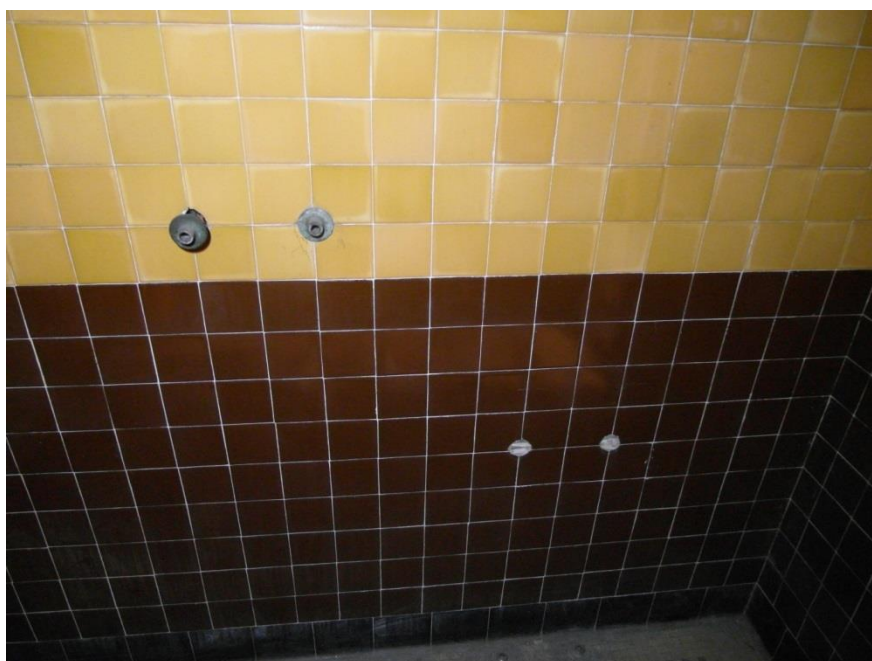
Fot. Nr 132. Widok na ścianę południową.

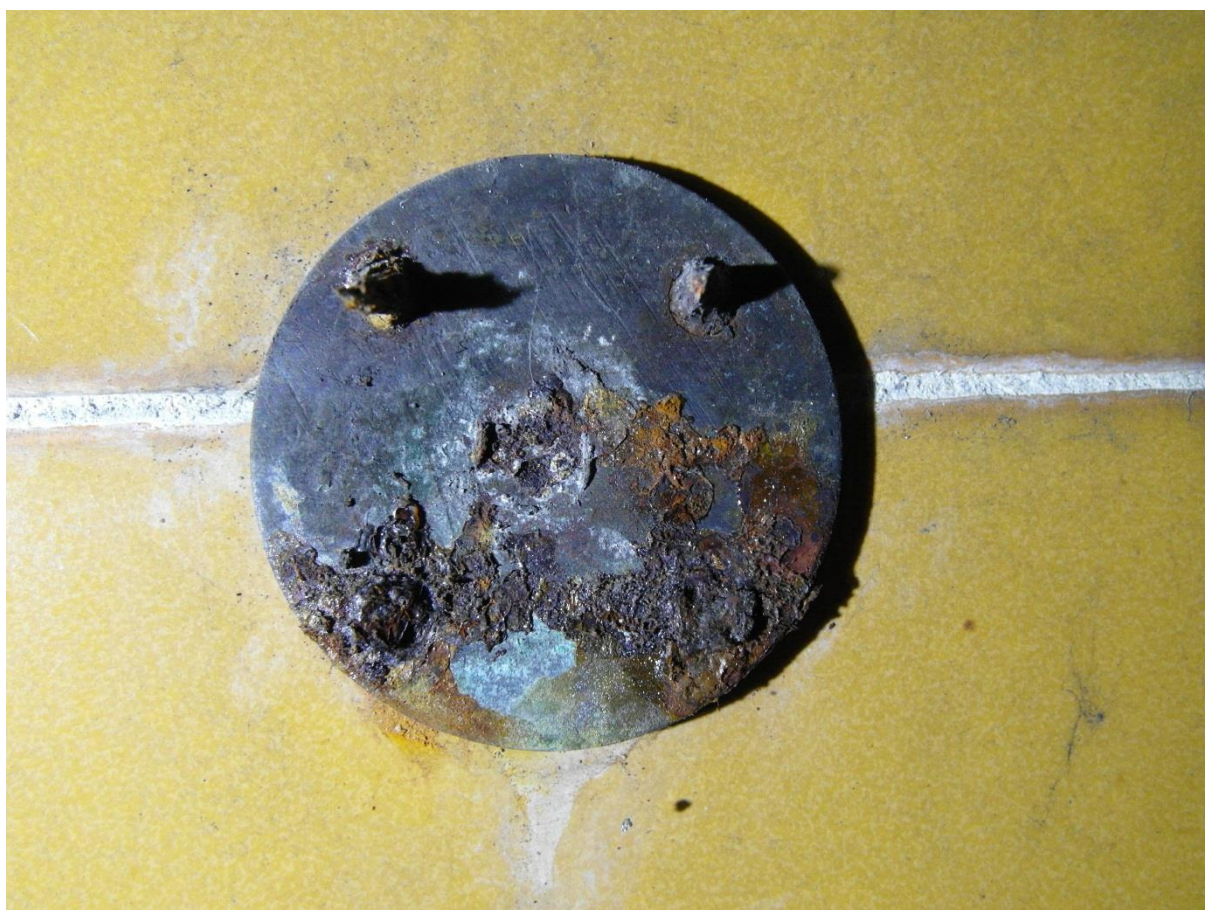
Fot. Nr 133. Elementy metalowe brudne, niekompletne, zaśniedziałe, częściowo skorodowane z widocznymi ogniskami rdzy.
